# Visite maintenance GRENOBLE

**Date :** 15/11/2024

**Nom client :** CENTRE TECHNIQUE DU PAPIER

**ville :** ST MARTIN D HERES

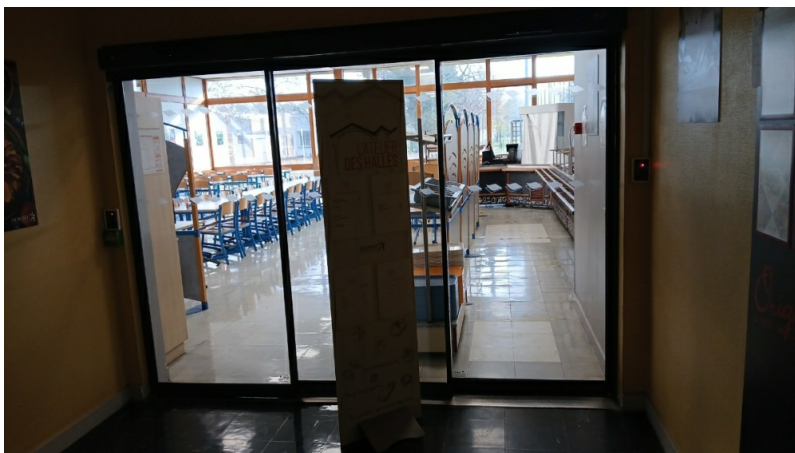
**Equipement :** PPV02

**Etat :** Rien à signaler le jour de la visite. Fonctionnement ok

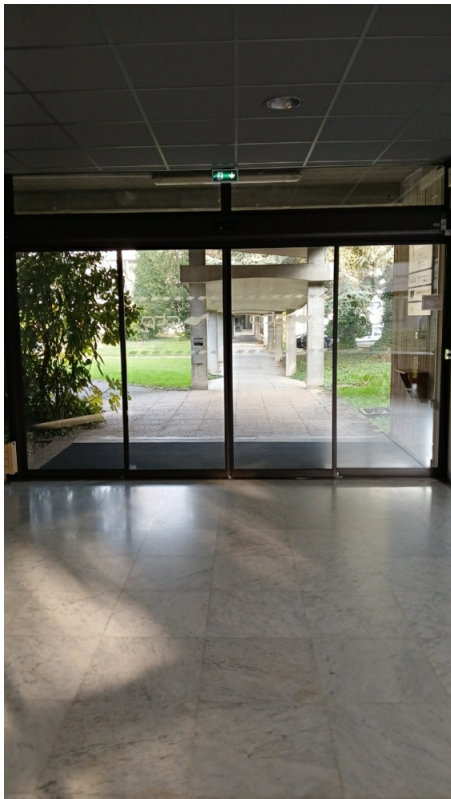
**Équipement :** PPV01

**Etat** : Rien à signaler le jour de la visite. Fonctionnement ok

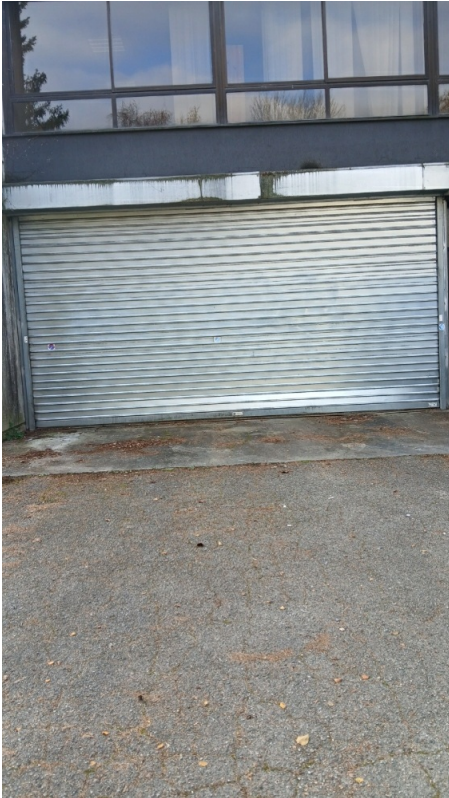
**Equipement :** RID03

**Etat :** Rien à signaler le jour de la visite. Fonctionnement ok

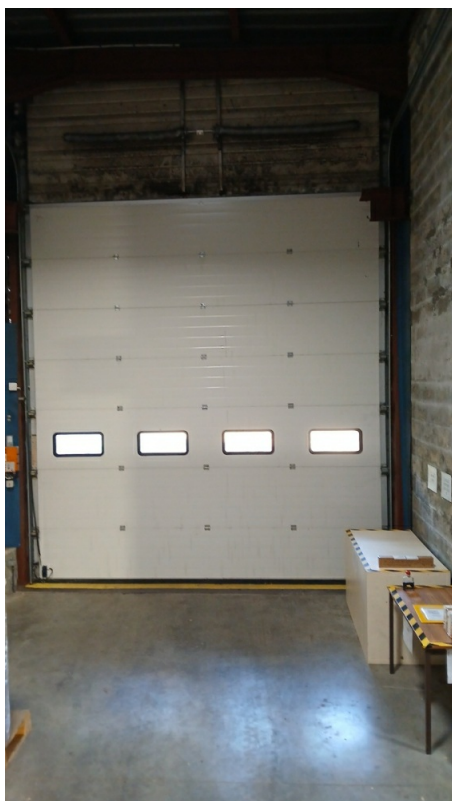
**Equipement :** SEC01

Anomalie / composant autres : pas de noir sur le marquage au sol

Etat : Travaux obligatoires

Temps de travail estimé pour la remise en état de l'équipement : 1h

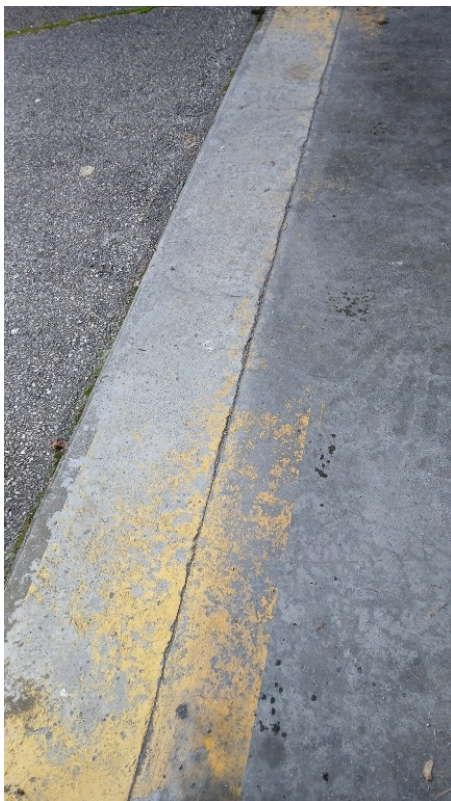
**Photo marquage au sol :**

**ANOMALIE SEC RID RAP VOR PAC COU COF PBA** : Usure du marquage au sol

**Longueur marquage au sol** : 3500

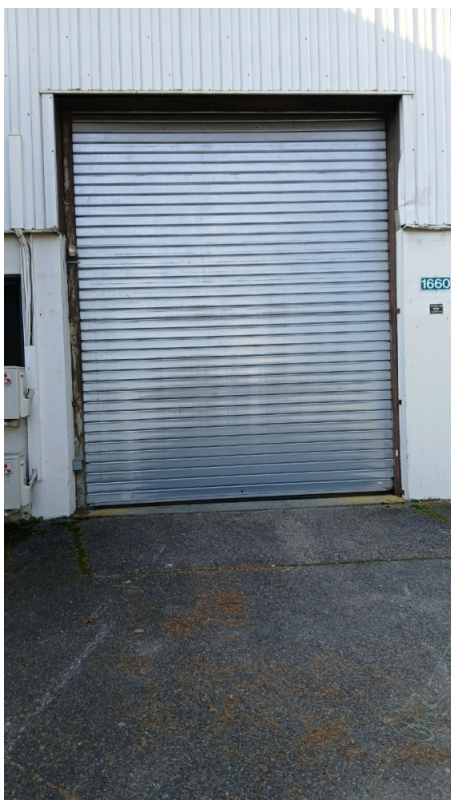
**Equipement** : RID01

**Anomalie / composant autres :** cellule ext ne fonctionne plus

**Etat :** Travaux obligatoires

**Temps de travail estimé pour la remise en état de l'équipement :** 2h

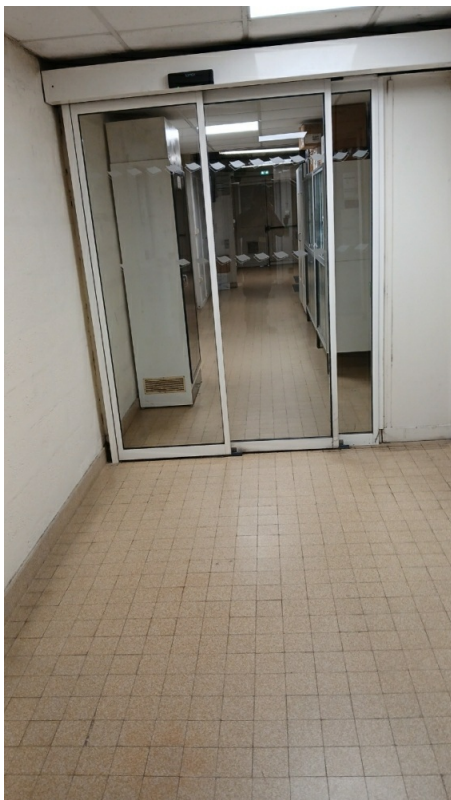
**Equipement** : PPV08

**Etat** : Rien à signaler le jour de la visite. Fonctionnement ok

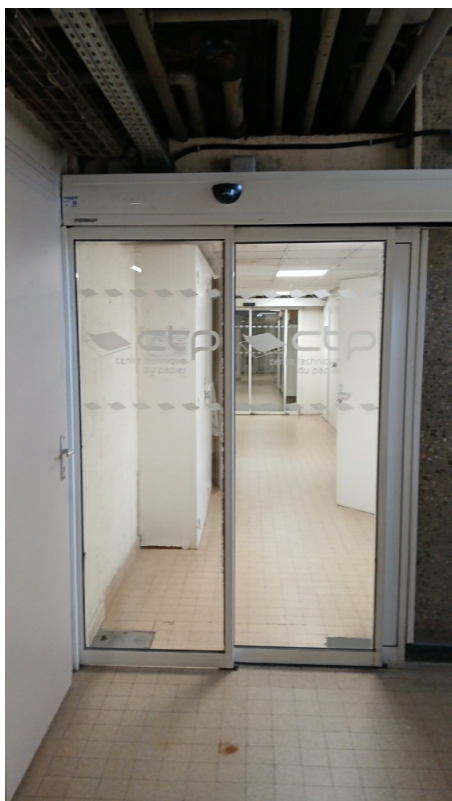
**Equipement** : PPV07

**Etat** : Rien à signaler le jour de la visite. Fonctionnement ok

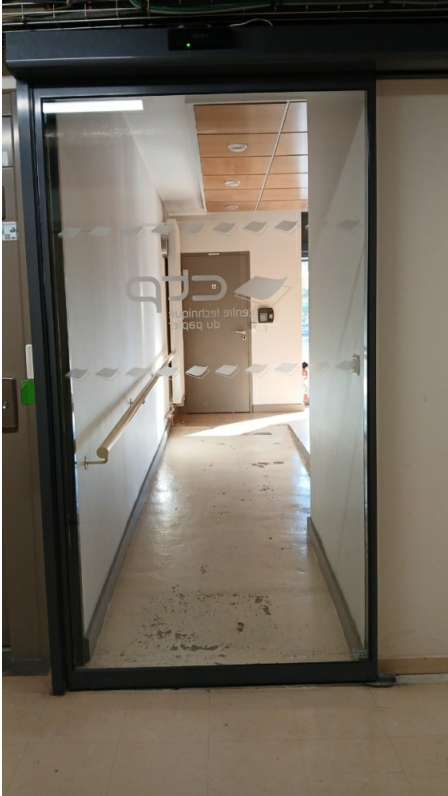
**Equipement** : PPV06

**Etat** : Rien à signaler le jour de la visite. Fonctionnement ok

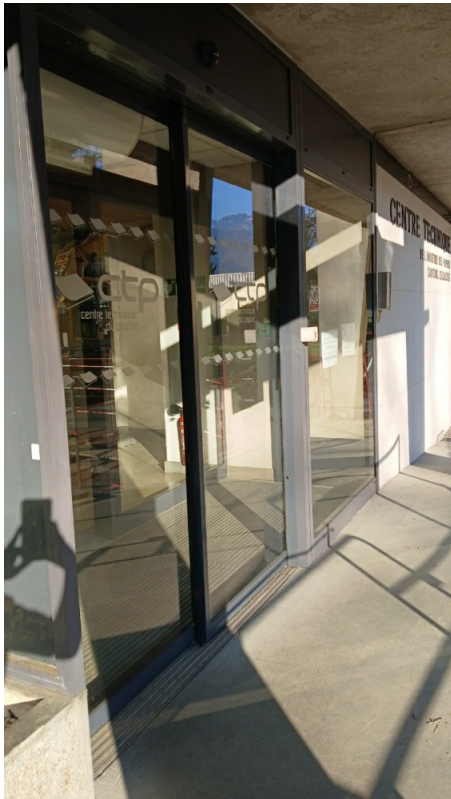
**Équipement** : PPV04

**Etat :** Rien à signaler le jour de la visite. Fonctionnement ok

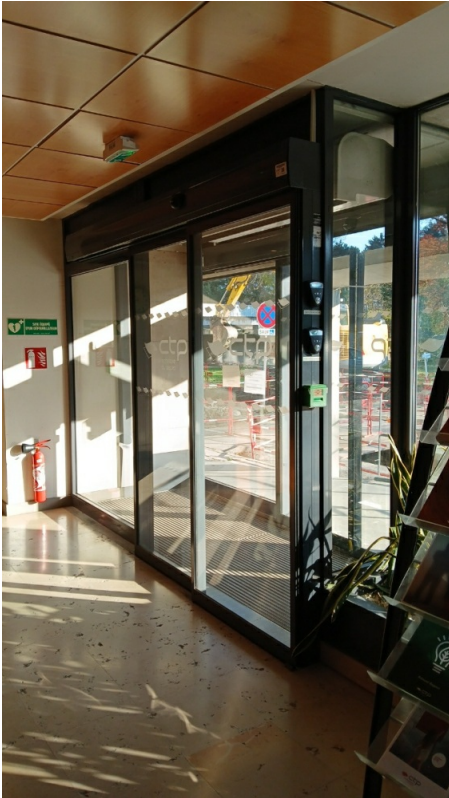
**Equipement :** PPV05

**Etat :** Rien à signaler le jour de la visite. Fonctionnement ok

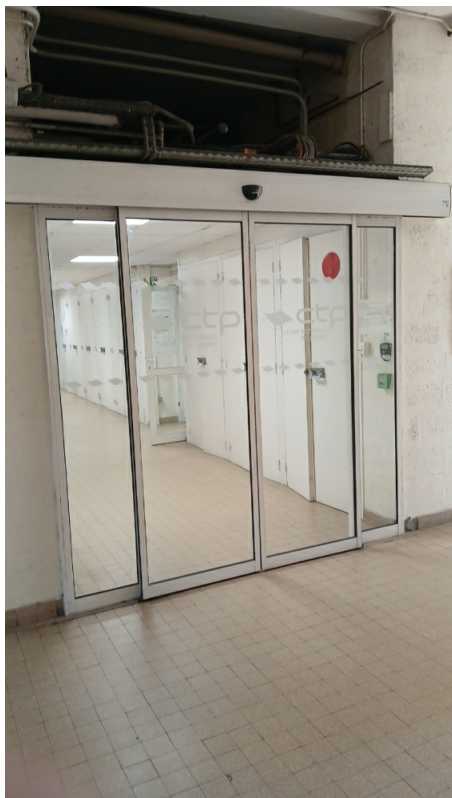
**Equipement :** PPV10

**Etat :** Rien à signaler le jour de la visite. Fonctionnement ok

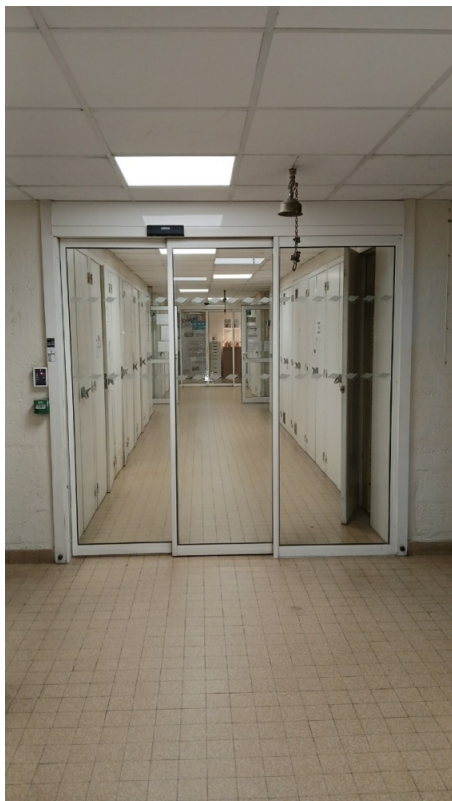
**Equipement :** PPV09

**Etat :** Rien à signaler le jour de la visite. Fonctionnement ok

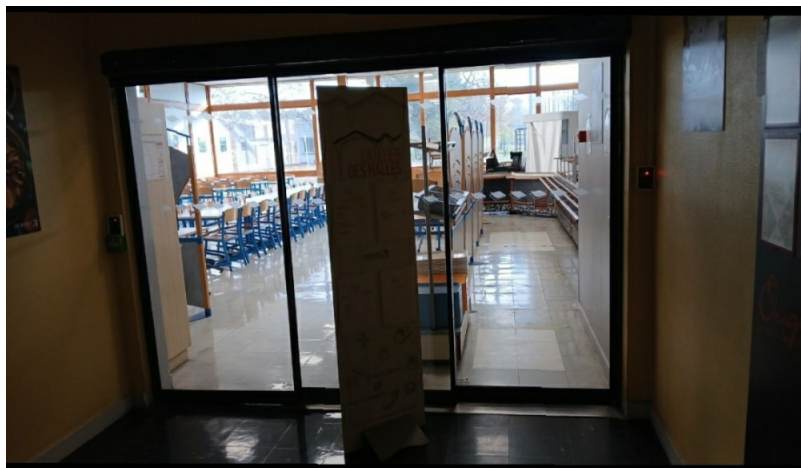
**Equipement :** PPV03

**Etat :** Rien à signaler le jour de la visite. Fonctionnement ok
