Visite maintenance GRENOBLE

Date de réponse : 15/11/2024 12:30:59

Nom client : PROLACTINE

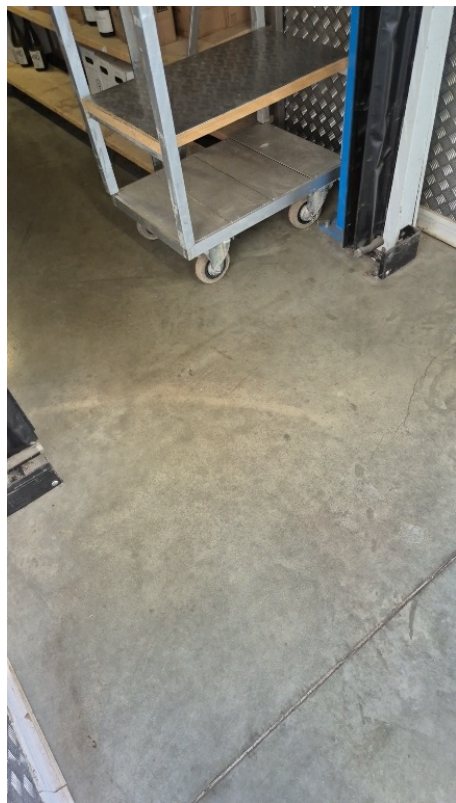
Photo marquage au sol :

ANOMALIE SEC RID RAP VOR PAC COU COF PBA : Marquage au sol à effectuer

Longueur marquage au sol : 1380

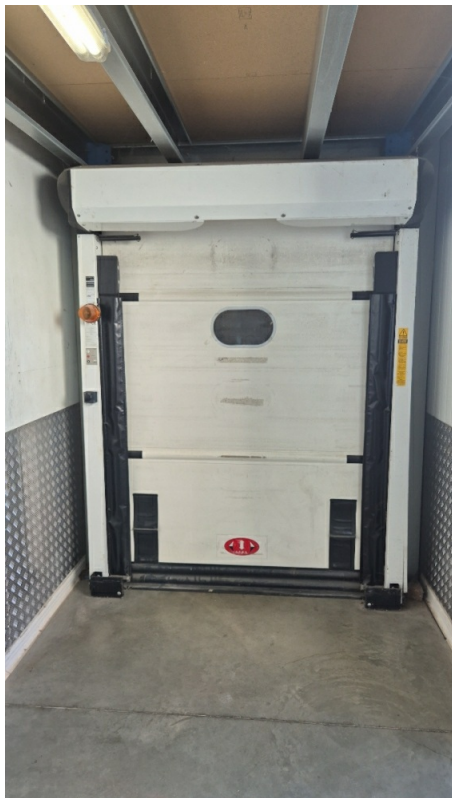
Photo équipement :

Anomalie / composant autres : jeu sur le réducteur à surveiller.

Etat : Travaux obligatoires

Temps de travail estimé pour la remise en état de l'équipement : 1h

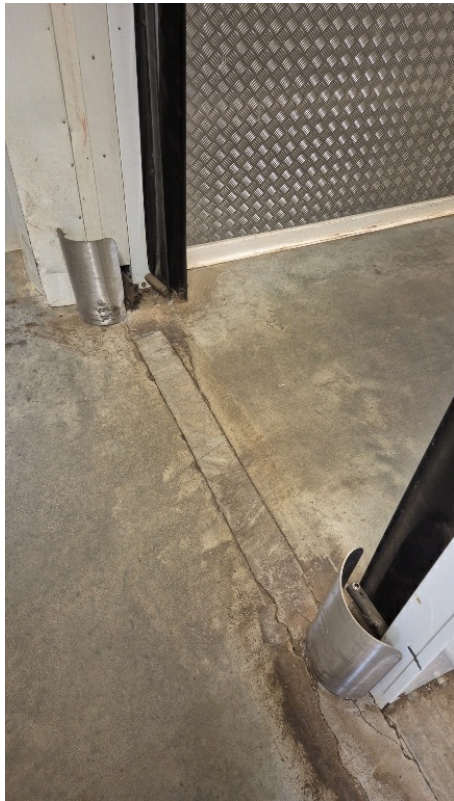
Photo marquage au sol :

ANOMALIE SEC RID RAP VOR PAC COU COF PBA : Marquage au sol à effectuer

Longueur marquage au sol : 1380

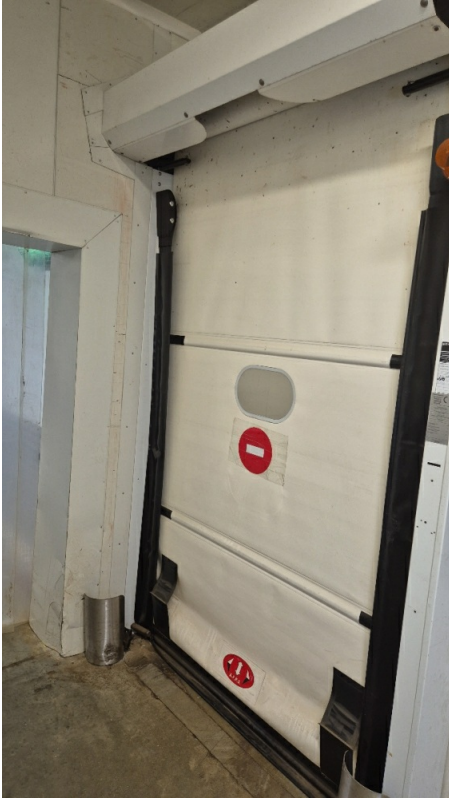
Photo équipement :

Etat : Travaux obligatoires

Temps de travail estimé pour la remise en état de l'équipement : 1h

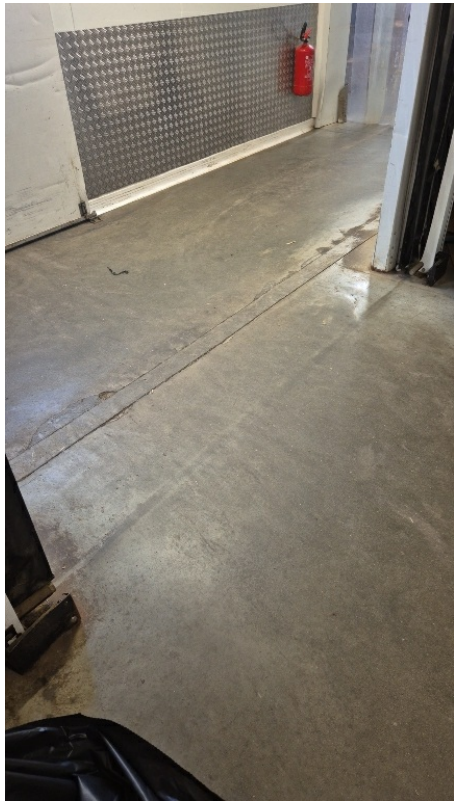
Photo marquage au sol :

ANOMALIE SEC RID RAP VOR PAC COU COF PBA : Marquage au sol à effectuer

Longueur marquage au sol : 2500

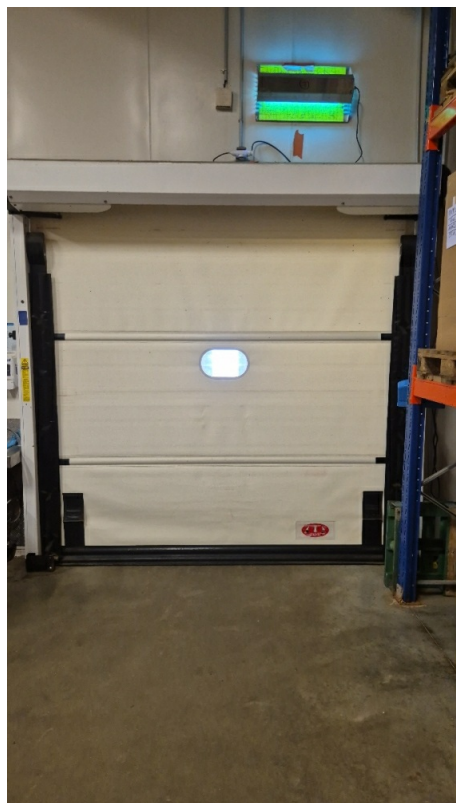
Photo équipement :

Anomalie / composant autres : cellule PB 10 palpeur à remplacer

Etat : Travaux obligatoires

Temps de travail estimé pour la remise en état de l'équipement : 2h
