# Visite maintenance GRENOBLE

**Nom client :** ADAPEI JANET

**Equipement :** RAP01

**NATURE :** Porte rapide

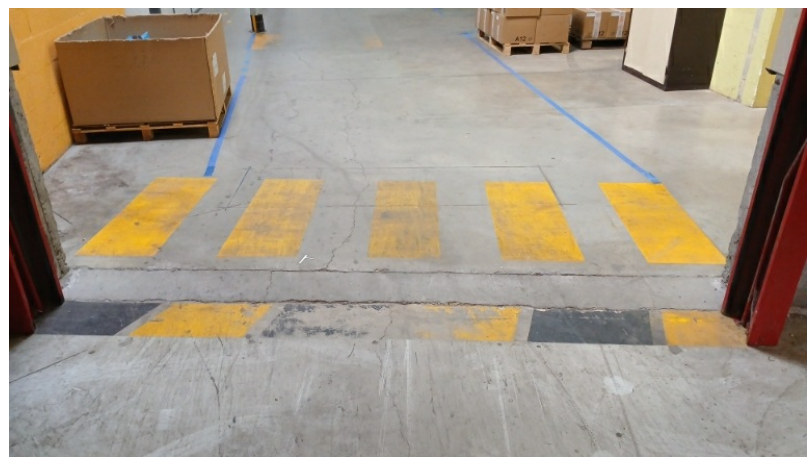
Photo marquage au sol :

ANOMALIE SEC RID RAP VOR PAC COU COF PBA : Marquage au sol à effectuer, Raidisseur à remplacer

Longueur marquage au sol : 3000

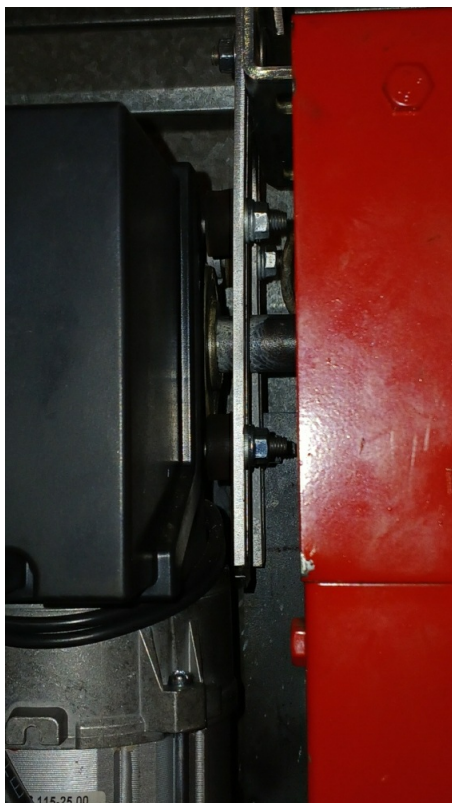
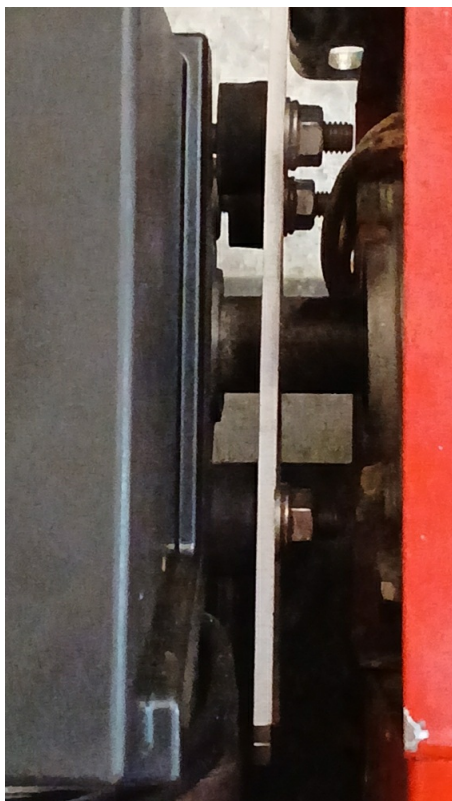
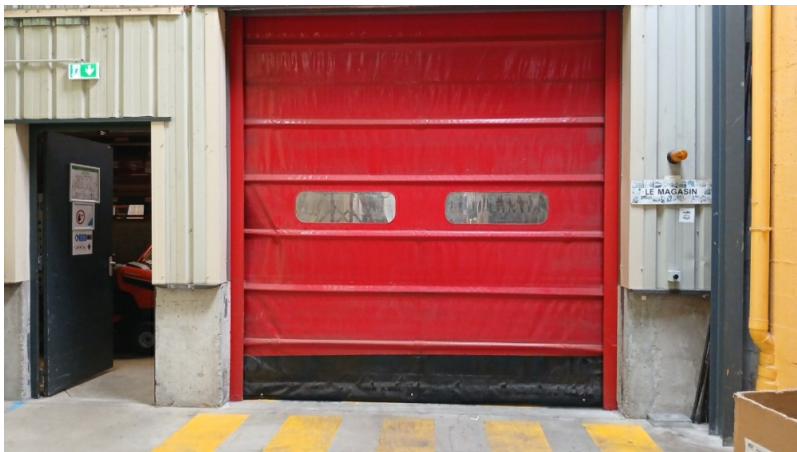
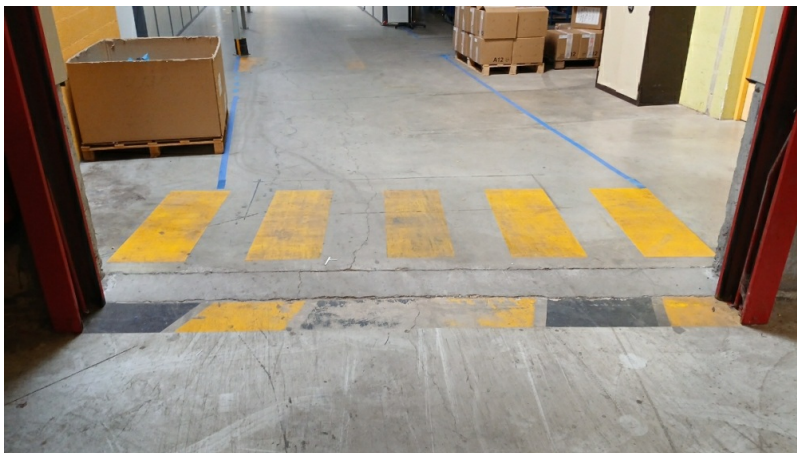
Photo équipement :

Anomalie / composant autres : tampon caoutchouc de moteur à chàger le moteur bouge anormalement a la monté et à la descente voir photo

Etat : Travaux à prévoir

Temps de travail estimé pour la remise en état de l'équipement : 2

Hauteur de nacelle nécessaire pour les travaux : 6 M
