# Etat des lieux Bordeaux

**Liste clients :** LEROY MERLIN BIGANOS  
**code postal :** 33980  
**ville :** BIGANOS  
**Equipement présent sur site :** 10 BLE 6 PEX 5 RAP 1 NIV 9 RID 3 SEC  
**nbr de portail :** 6  
**Date et Heure :** 03/07/2024

**Numéro équipement :** PAU2  
**Localisation sur site :** sortie matériaux  
**Présence carnet entretien :** Non  
**Présence notice fabricant :** Non

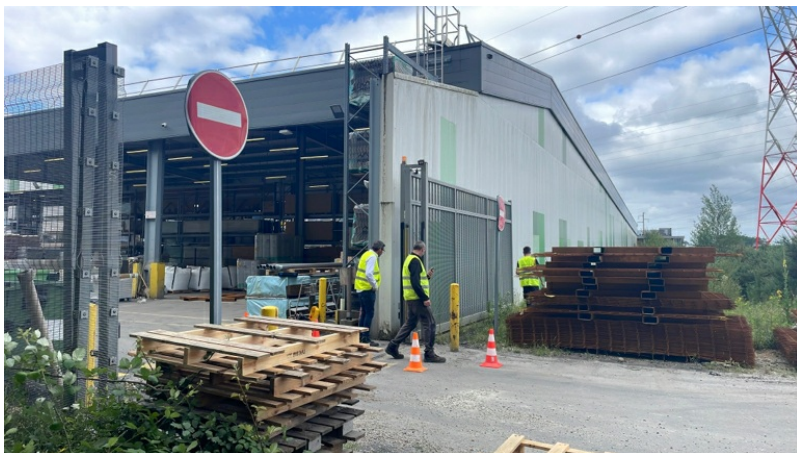
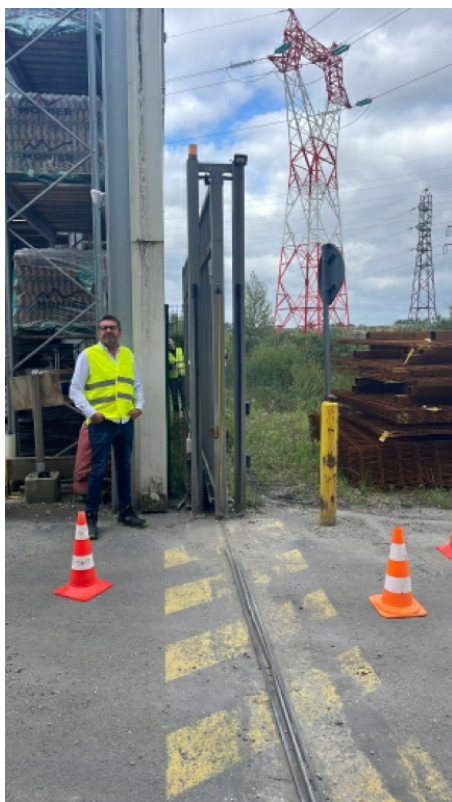
**Etat général équipement :** Présence de corrosion, Présence de bord tranchant sur le vantail, Présence de bord tranchant sur les parties fixes (butées, poteaux ...), Présence de partie en relief pouvant crée des zones de cisaillement , coincements, entraînements (serrure, poignée, élément décoratif, boîte au lettre..)

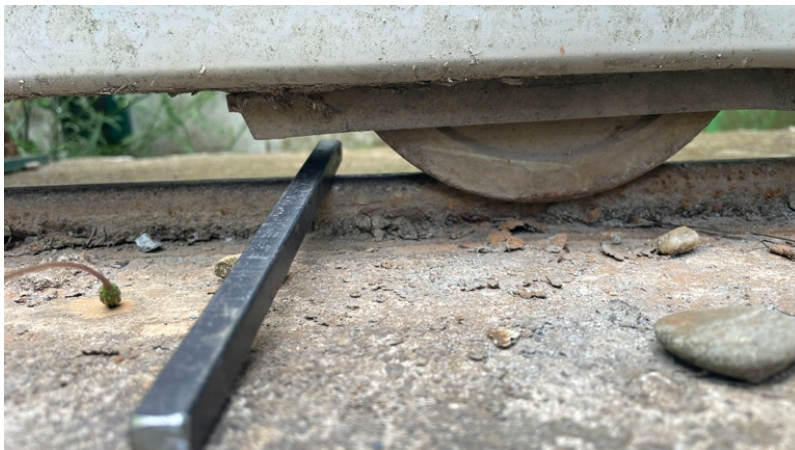
**Espace inférieur ou égal à 8 mm entre rail et protection galets de roulement** : Non satisfaisant

**Distance entre le bas du portail et le rail inférieur ou le sol (en mm)** : 30

**Protection pignon moteur** : Absente

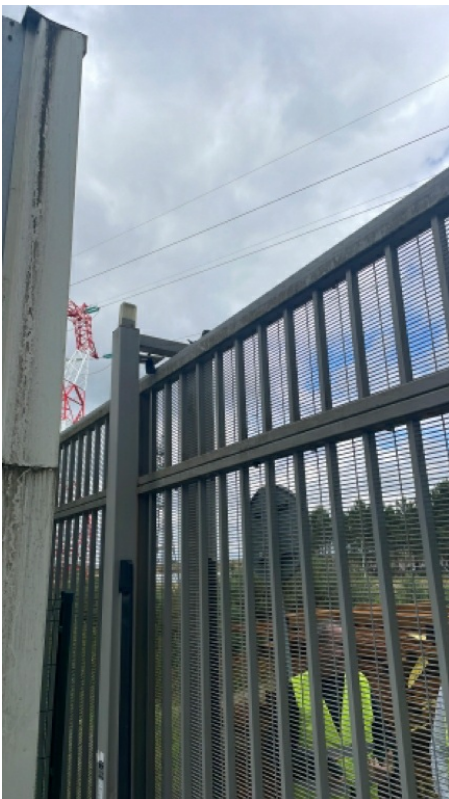
**Espace entre le haut du portail et la platine des galets de guidage inférieur ou égal à 8mm** : Non satisfaisant

**Espace entre le vantail et les galets de guidage inférieur ou égal à 8mm** : Non satisfaisant

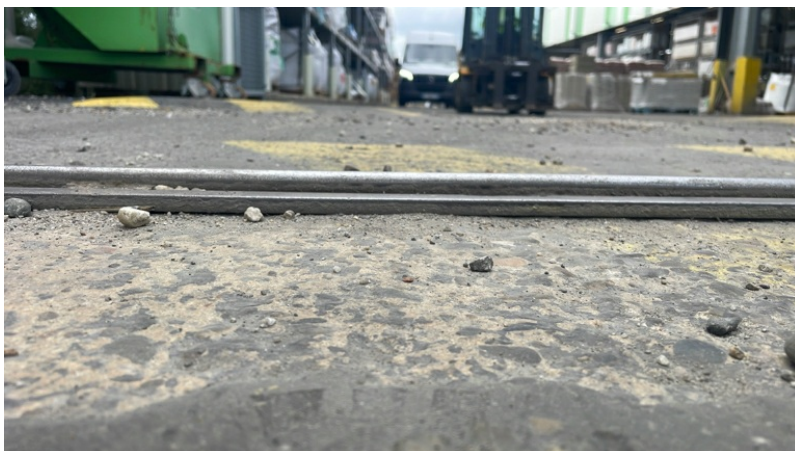
**Seuil ou surélévation supérieur à 5mm ? : Oui**

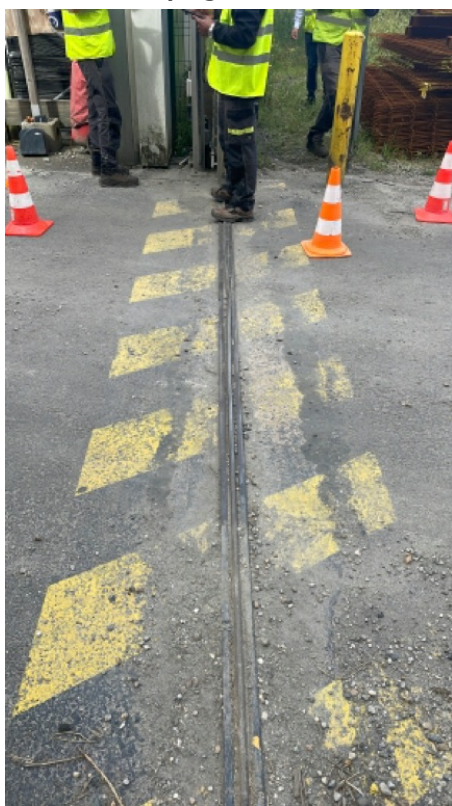
Présence marquage au sol : Oui

Marquage zone de refoulement : Non

Etat du marquage : Partiellement effacé

Conformité marquage au sol, bandes jaunes et noirs inclinés à 45° et de dimensions égales entre elles avec minimum 50% de jaune, augmenté de 200mm dans toutes les directions : Non

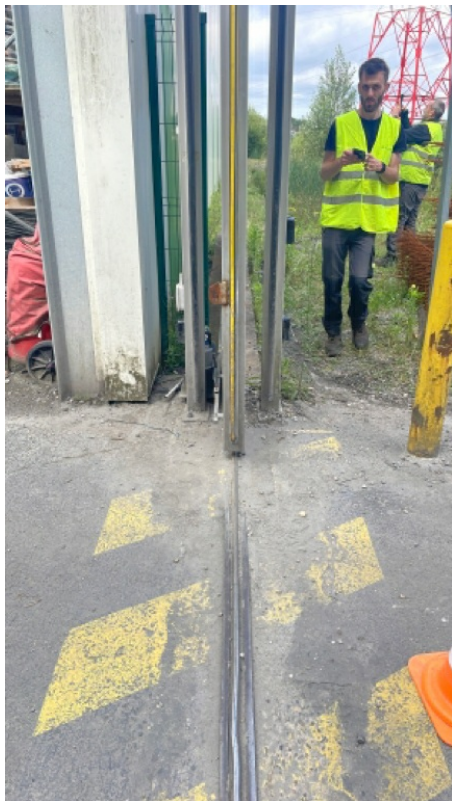
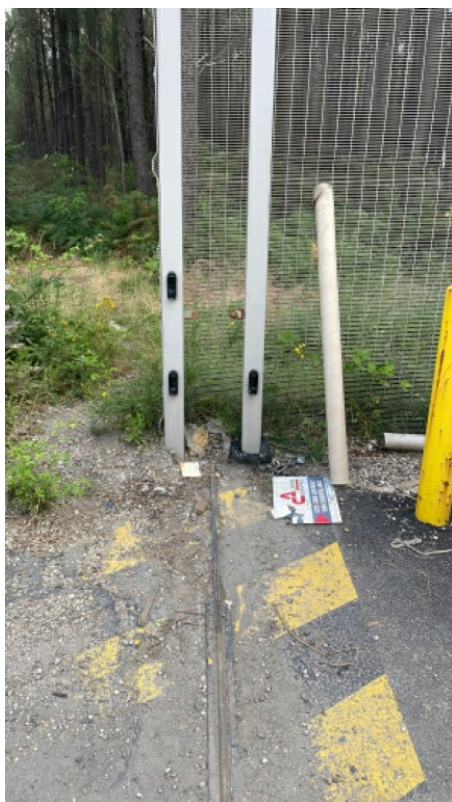
Protection à la fermeture cellules : Les 2, Cellules supplémentaires

Fonctionnement cellules : Oui

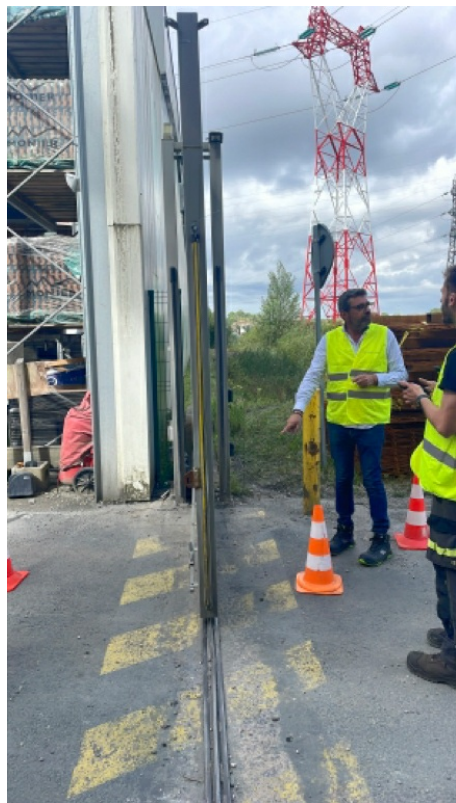
**Protection bord primaire :** Palpeur non fonctionnel ou trop court

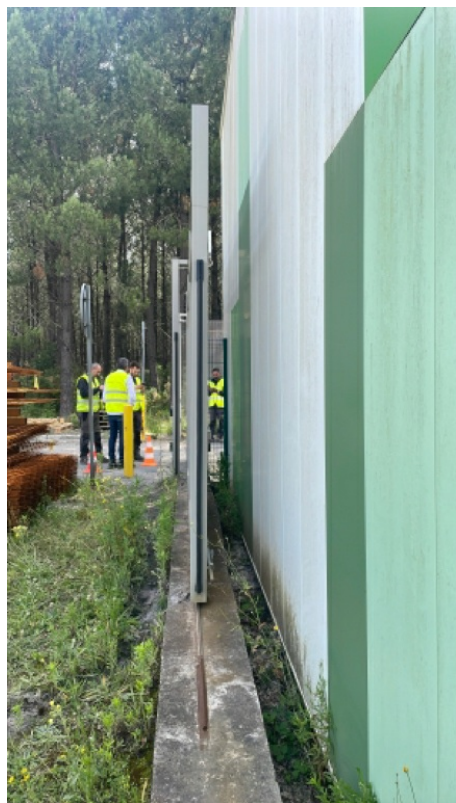
Protection bord secondaire : Palpeur non fonctionnel ou trop court

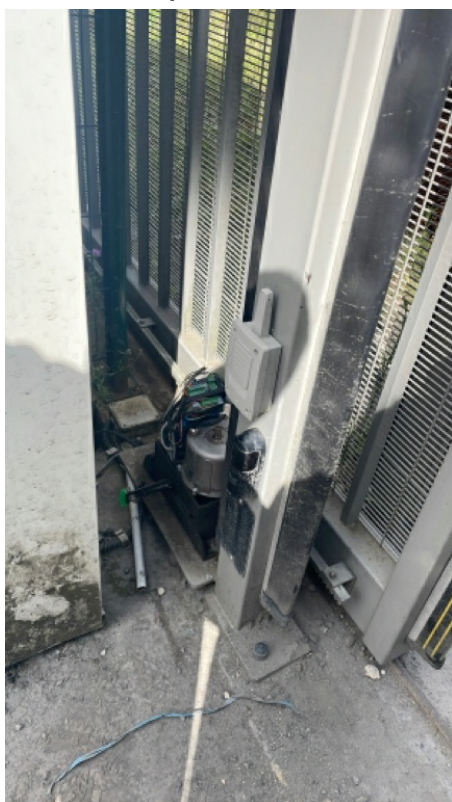
**Protection des zones de cisaillement en M (moteur) :** Non

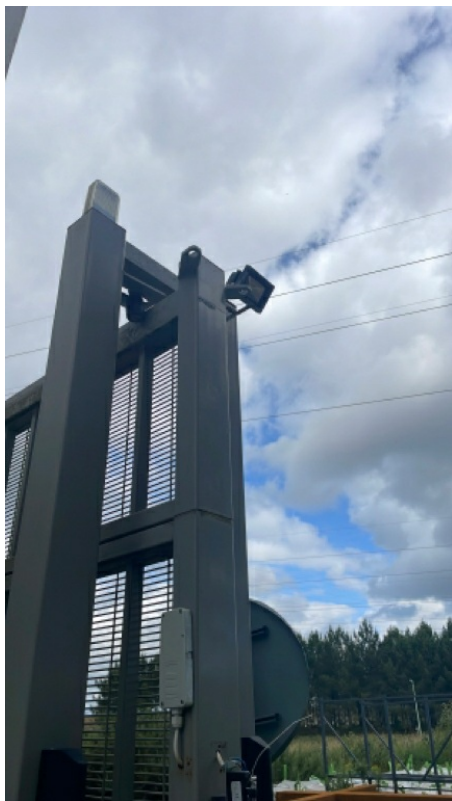
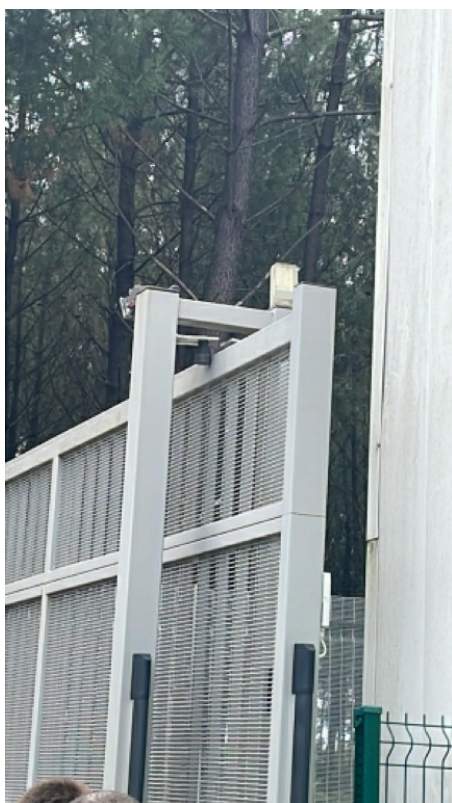
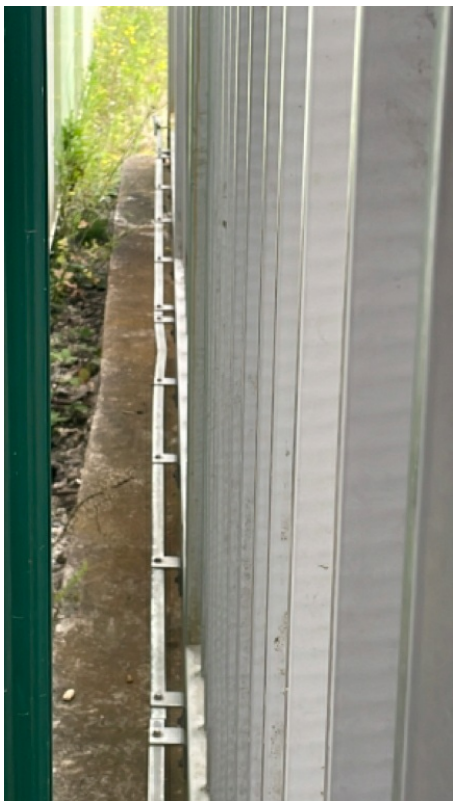
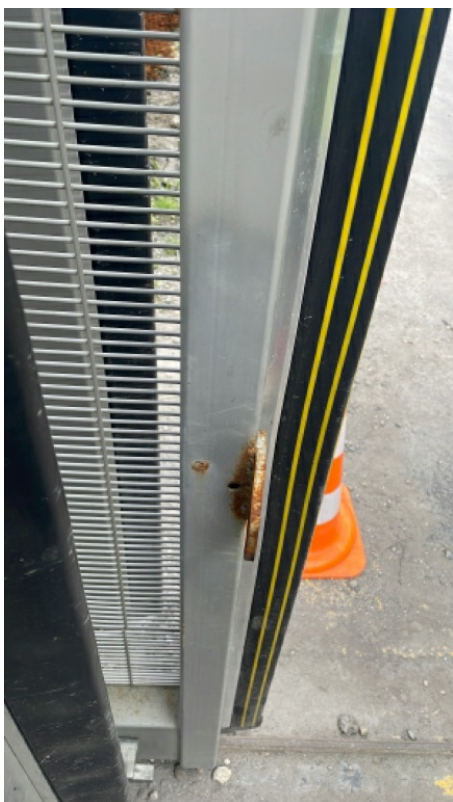
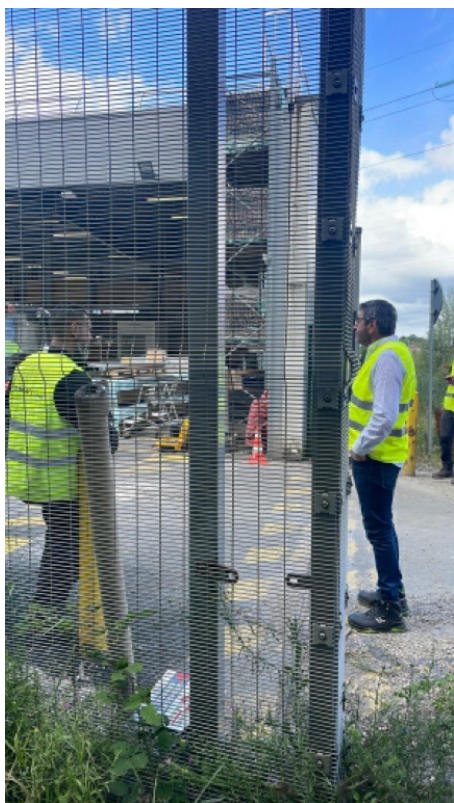
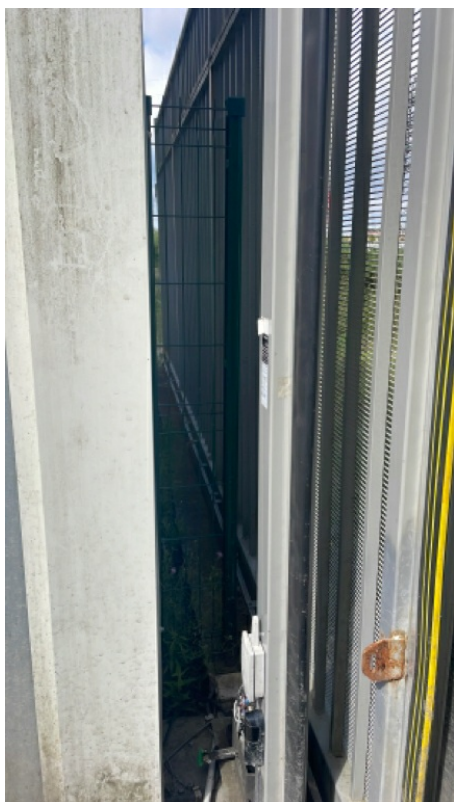
**Commentaire supplémentaire si nécessaire :** crémaillère tordu à remplacer palpeur trop court, zone refoulement non protégé, marquage à refaire, 3ème cellule h1020x260, cellules mal placées, grillage 20x20 sur grillage rigide, barre palpeuse à la fermeture fixe sur grillage, poteau réception accidentée, protection refoulement
