# Visite maintenance MONTPELLIER

**Date de réponse :** 23/10/2024 12:48:13

**Nom client :** DIADOM

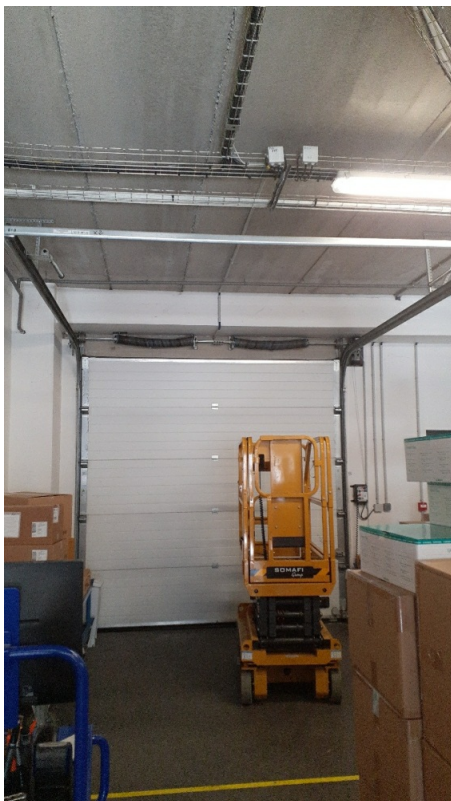
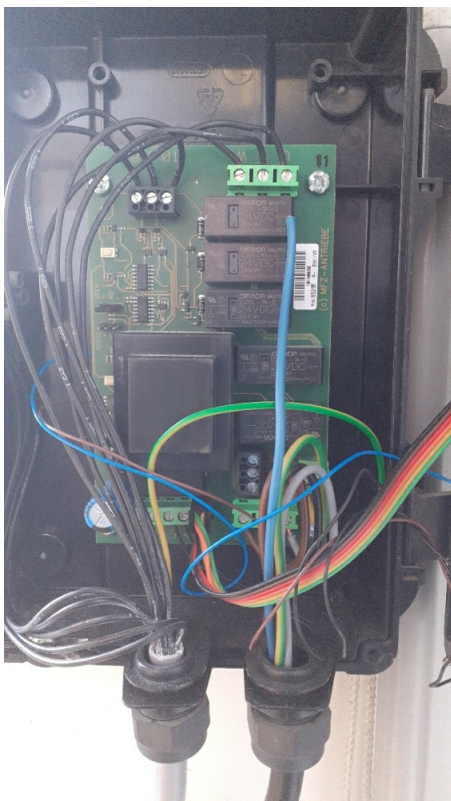
**Equipement :** SEC01

**Etat :** Rien à signaler le jour de la visite. Fonctionnement ok

Parachutes ressorts shuntés, remise en service des sécurités

Porte descente HM palpeur non fonctionnel, recherche de panne cordon spiralé HS, prévoir le remplacement pour la remise en service du palpeur, cordon 3 fil. carte isea

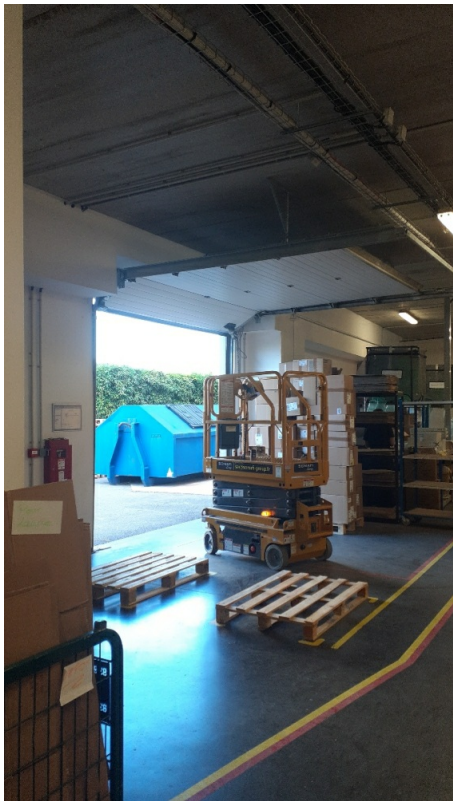
**Equipement :** SEC02

**Etat :** Rien à signaler le jour de la visite. Fonctionnement ok

parachutes ressorts shuntés, remise en service des sécurités
