Visite maintenance GRENOBLE

Date : 22/11/2024

Nom client : JEAN LAIN TOYOTA VALENCE

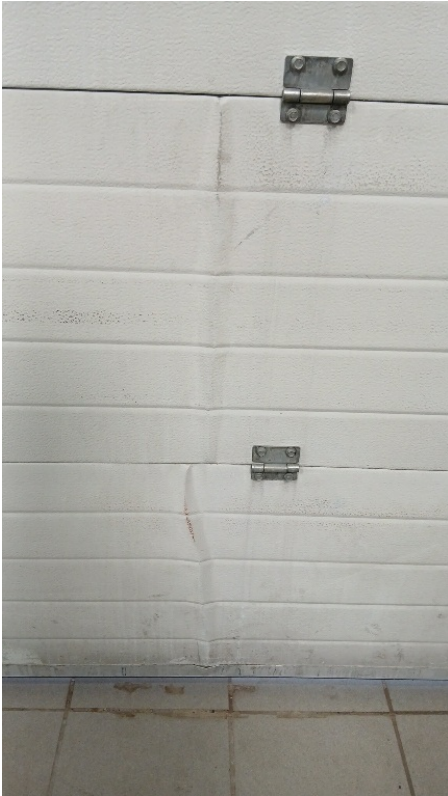
Photo choc tablier :

ANOMALIE SEC RID RAP VOR PAC COU COF PBA : Traces de choc sur le tablier ne gênant pas le bon fonctionnement

Localisation choc tablier : Panneau bas, Panneau intermédiaire

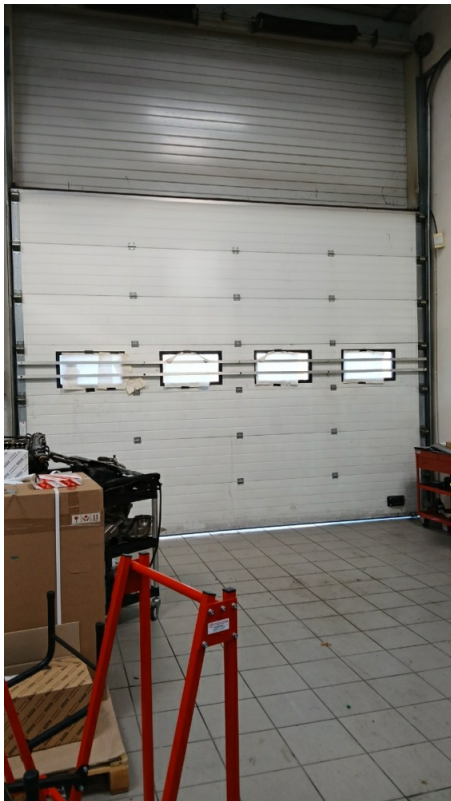
Photo équipement :

Anomalie / composant autres : feux clignotant à installer

Etat : Travaux à prévoir

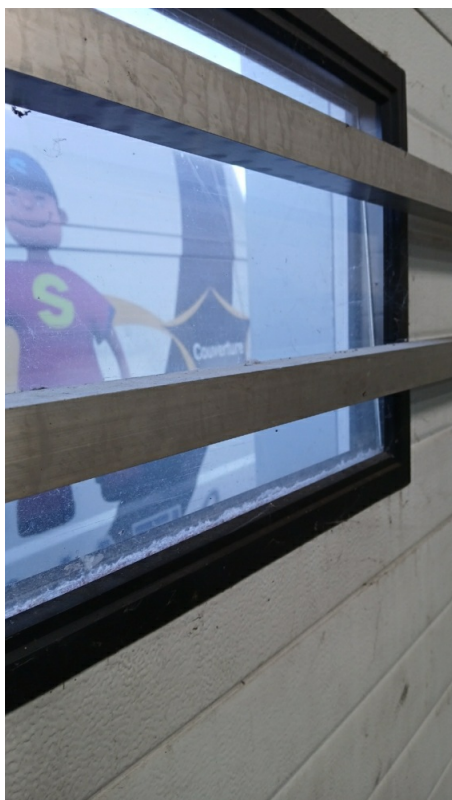
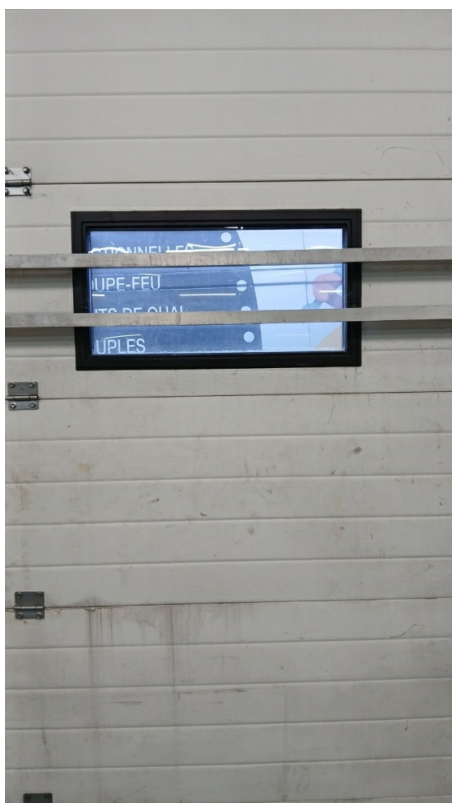
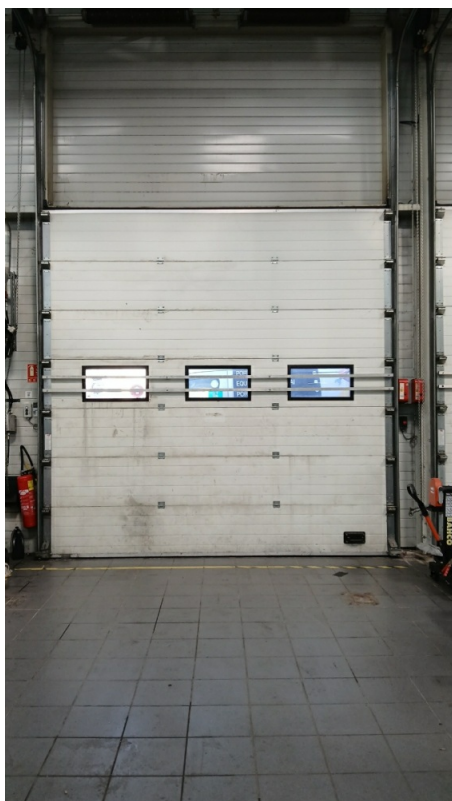
Photo équipement :

ANOMALIE SEC RID RAP VOR PAC COU COF PBA : Hublots à remplacer

Nombre de hublot à remplacer : 1

Anomalie / composant autres : feu clignotant à installer

Etat : Travaux à prévoir

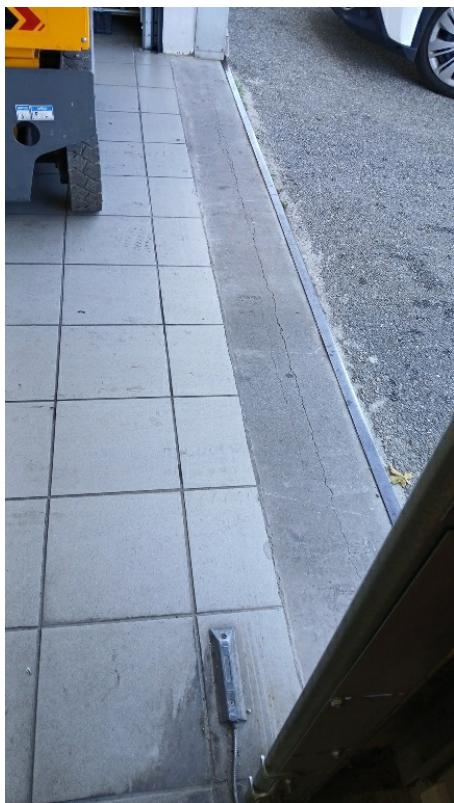
Photo marquage au sol :

ANOMALIE SEC RID RAP VOR PAC COU COF PBA : Marquage au sol à effectuer

Longueur marquage au sol : 3500

Etat : Travaux obligatoires
