# Visite maintenance GRENOBLE

**Date :** 08/11/2024

**Nom client :** LELY ST QUENTIN

**ville :** ST QUENTIN SUR ISERE

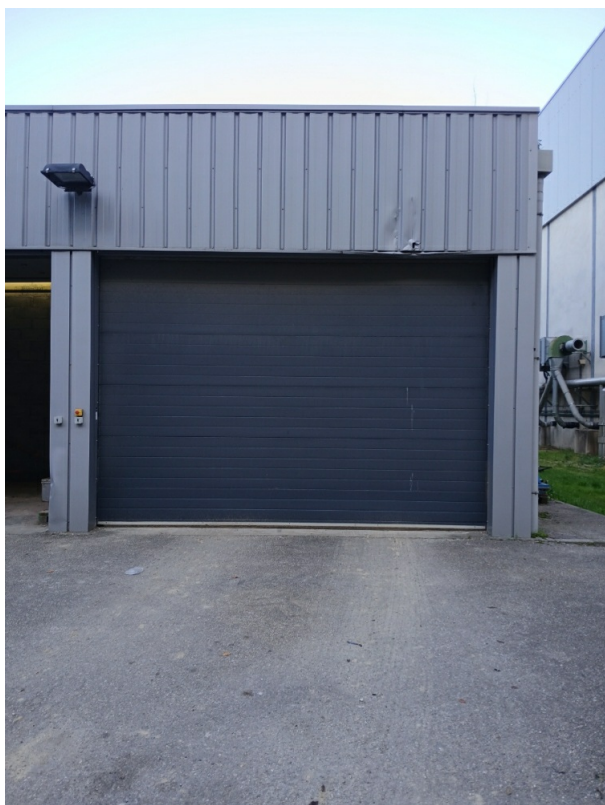
**Equipement :** SEC01

**Etat :** Rien à signaler le jour de la visite. Fonctionnement ok

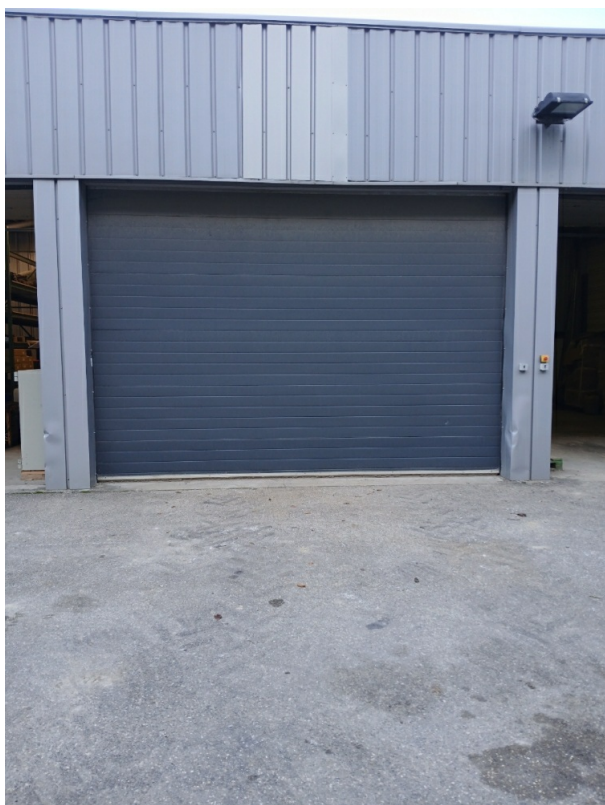
**Equipement** : SEC02

**Etat :** Rien à signaler le jour de la visite. Fonctionnement ok

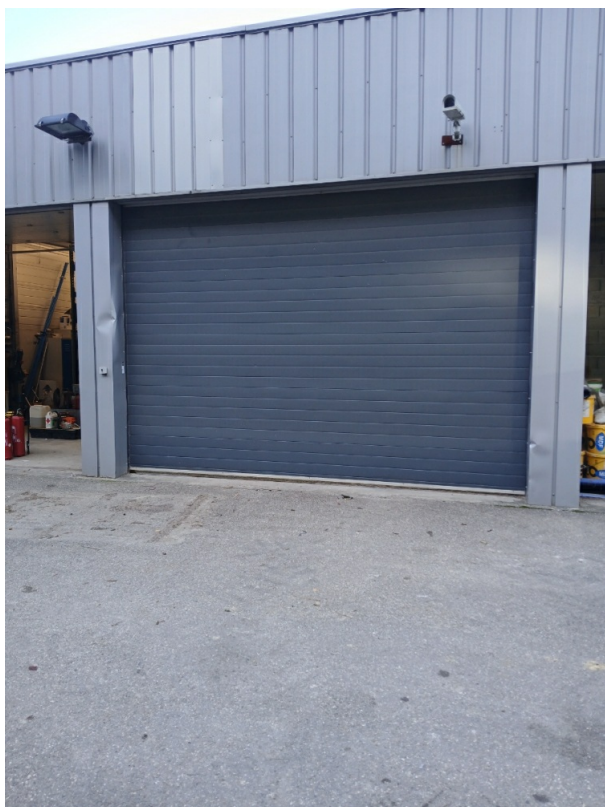
**Equipement** : SEC03

**Etat :** Rien à signaler le jour de la visite. Fonctionnement ok

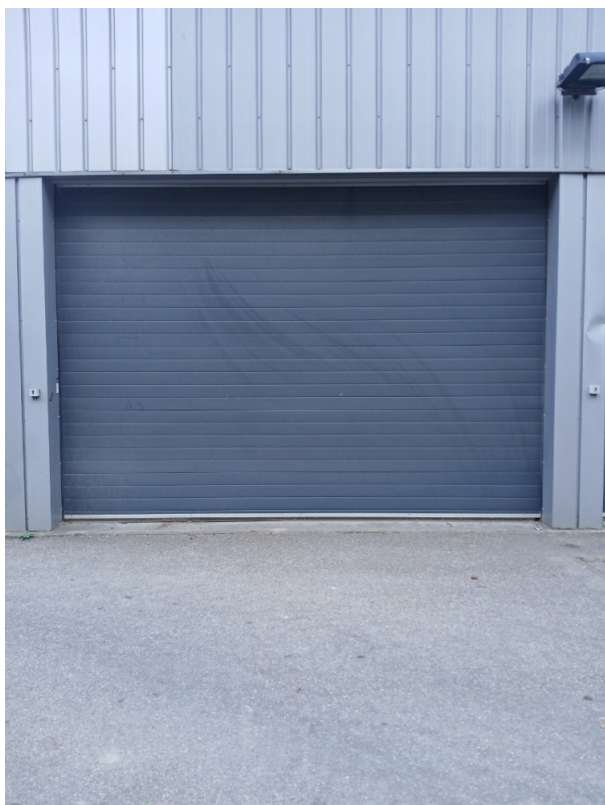
**Equipement** : SEC04

**Etat :** Rien à signaler le jour de la visite. Fonctionnement ok

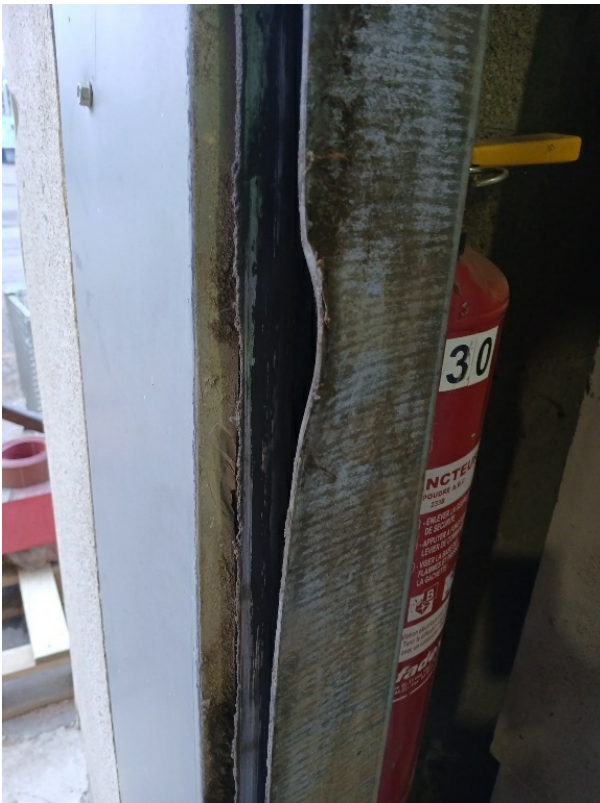
**Photo fixation coulisse :**

**ANOMALIE SEC RID RAP VOR PAC COU COF PBA :** Coulisse à remplacer

**Localisation coulisse :** Droite

**Nombre de coulisse à remplacer :** 1

**Type de coulisse :** 90x40

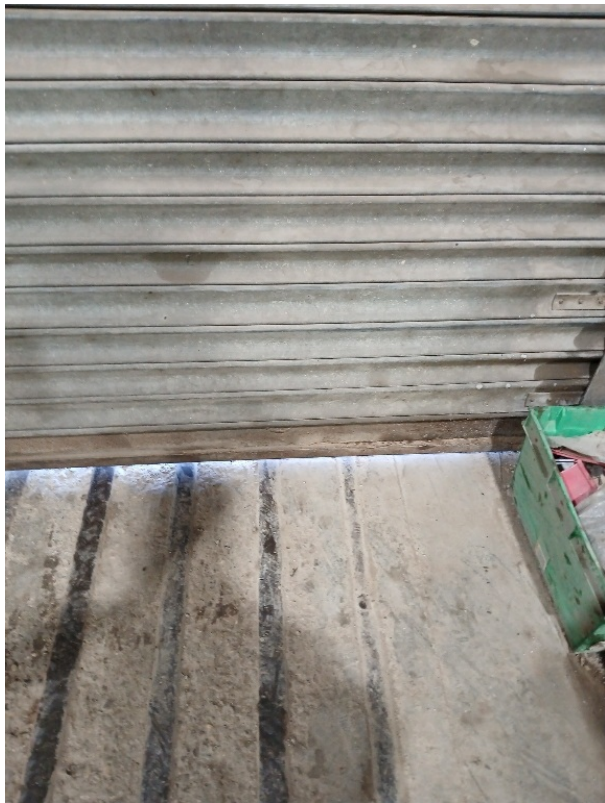
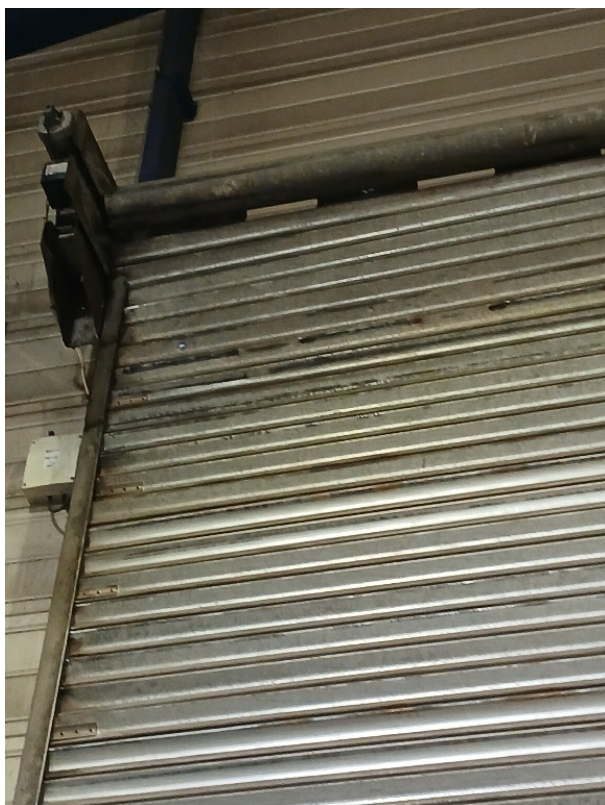
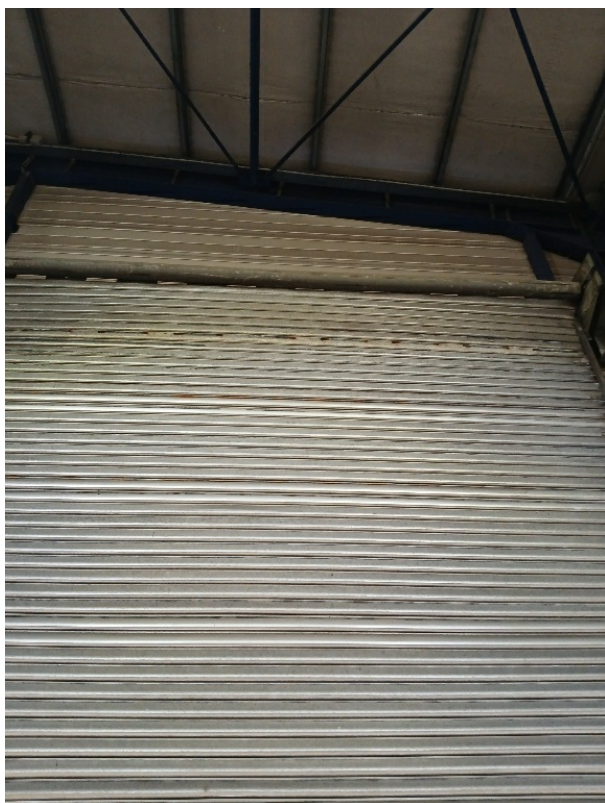
**Photo lame intermédiaire int/ext :**

**ANOMALIE SEC RID RAP VOR PAC COU COF PBA :** Lames à remplacer

**Type de lame à remplacer :** Finale, Intermédiaire

**Nombre de lame à remplacer :** 6

**Forme lame finale à remplacer :** voir photo

**Temps de travail estimé pour la remise en état de l'équipement :** 5

**Hauteur de nacelle nécessaire pour les travaux :** 8 M

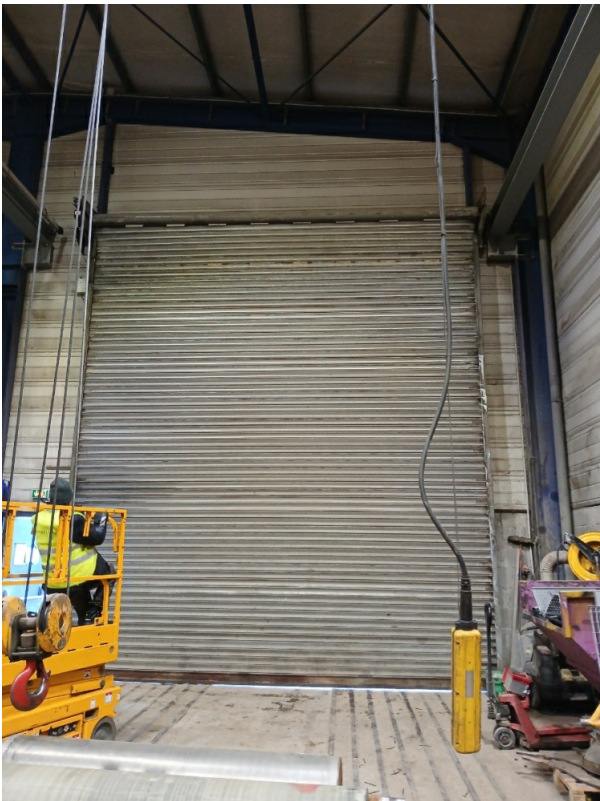
**Equipement :** RID02

**Etat :** Travaux à prévoir

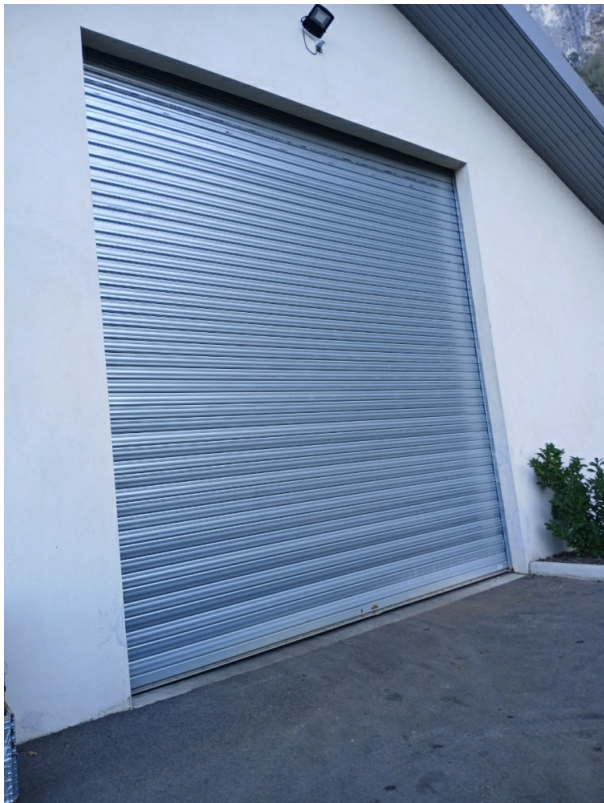
**Equipement** : RID03

**Etat** : Rien à signaler le jour de la visite. Fonctionnement ok

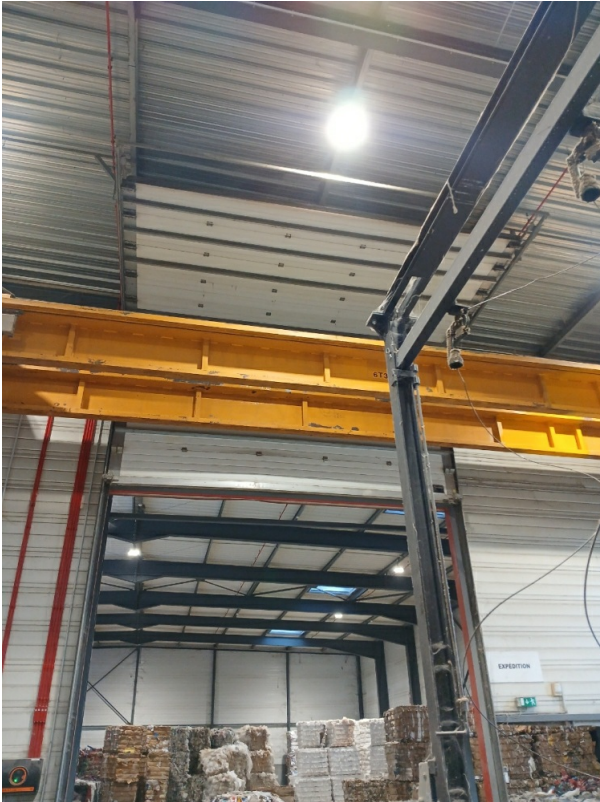
**Equipement :** SEC05

**Etat :** Equipement mis à l'arrêt lors de l'intervention

**rouge -AUCUNE MODIFICATION OU SAISIE DE TEXTE AUTORISE :** équipement à l'arrêt

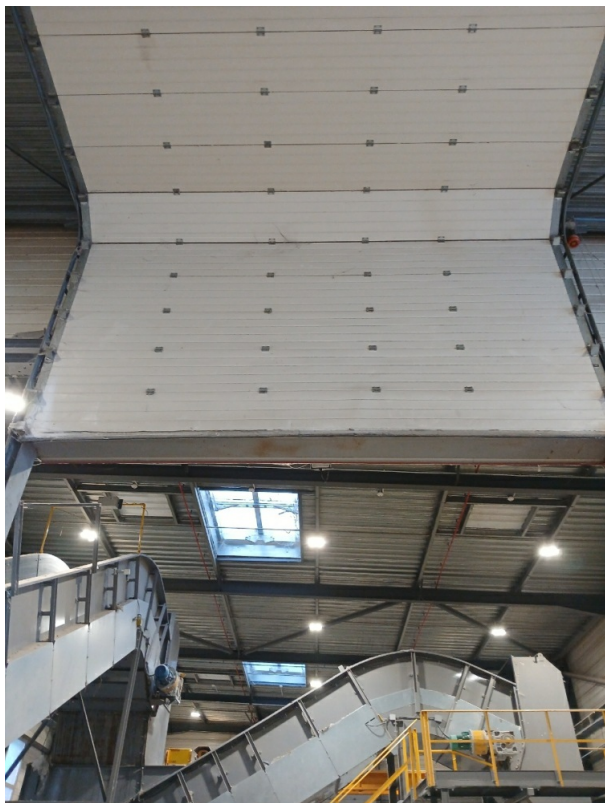
**Equipement :** SEC06

**Etat :** Equipement à l'arrêt le jour de la visite
