Designação do Objecto: Retábulo em talha dourada (Capitel Esquerdo)	
Processo LCRM N.º: Não atribuído	Data de Abertura Processo: Não se aplica
Processo CEARC N.º: 99/03/92	Data de Abertura Processo: 07/03/1992
Fernando dos Santos Antunes, Professor Adjunto / Conservador-Restaurador	Data de entrada no LCRM: Dezembro 1991
7	Data de entrada do CEARC: 07/03/1992

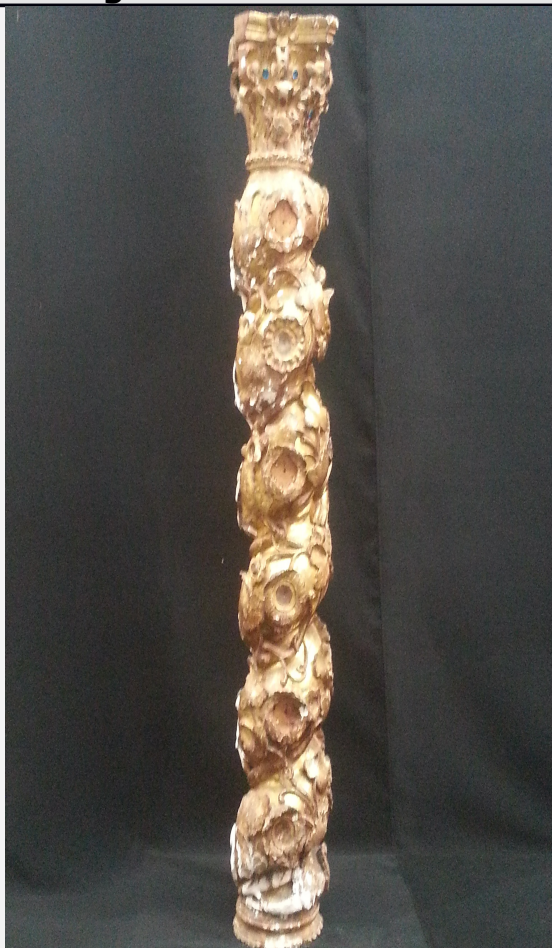
Registo Fotográfico Identificativo do Objecto

Tipo de Registo: Fotográfico	
Formato: JPEG	
Resolução: 2448 x 3264 px	
Referência: Vista Frontal	
Outros Tipos de Documentação	
Referências	
Documentação Fotográfica	Documentação Gráfica
(Anexo 1)	Desconhecidos
-	-
-	-
