Ficha Técnica

Designação do Objeto:	Mobília de sala séc. XVIII: Cadeira em madeira de cerejeira		
Processo LCRM N.º: 015(A-B-C/10/2008/MOB	Data de Abertura Processo: 10/09/2008		
Processo CEARC N.º: 1197(A-B-C/20/2008)	Data de Abertura Processo: 10/09/2008		
Coordenador da intervenção: Fernando dos Santos Antunes, Professor Adjunto / Conservador-Restaurador	Data de entrada no LCRM: 10/09/2008		
	Data de entrada do CEARC: 10/09/2008

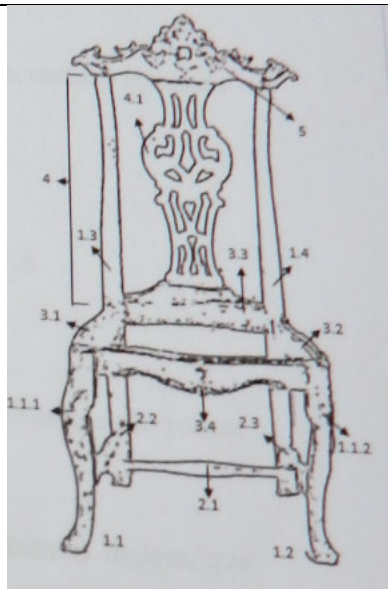
<p> 1.1 a 1.4 – Pernas 1.1.1 e 1.1.2 – Joelho da perna 2.1 a 2.3 – Travessas em "H" 3.1 a 3.4 – Travessas (cintura) 4 – Espaldar 4.1 – Tabela do espaldar 5 – Cachaço </p>	Ana Margarida Anastácio	Ana Margarida Anastácio
