Ficha Técnica

Designação do Objeto:	Piano de Brincar em Madeira		
Processo LCRM N.º: 001/01/07/2016/MOB	Data de Abertura Processo: 02/07/2016		
Processo CEARC N.º: 012/12/2016	Data de Abertura Processo: 04/07/2016		
Fernando dos Santos Antunes, Professor Adjunto / Conservador-Restaurador	Data de entrada no LCRM: 02/07/2016		
	Data de entrada do CEARC: 04/09/2016

Breve Descrição: Brinquedo em forma de piano de cauda, com 24 teclas móveis. Produz som quando os batentes tocam numa escala de barras metálicas. Neste momento encontra-se bastante danificado, faltando inclusivamente parte da estrutura.		
Analogias: Desconhecidas.		
Conclusões: Não se aplica.		
Autoria Oficina: Desconhecida	Datação: Século XX	Local de Origem Produção: Desconhecida

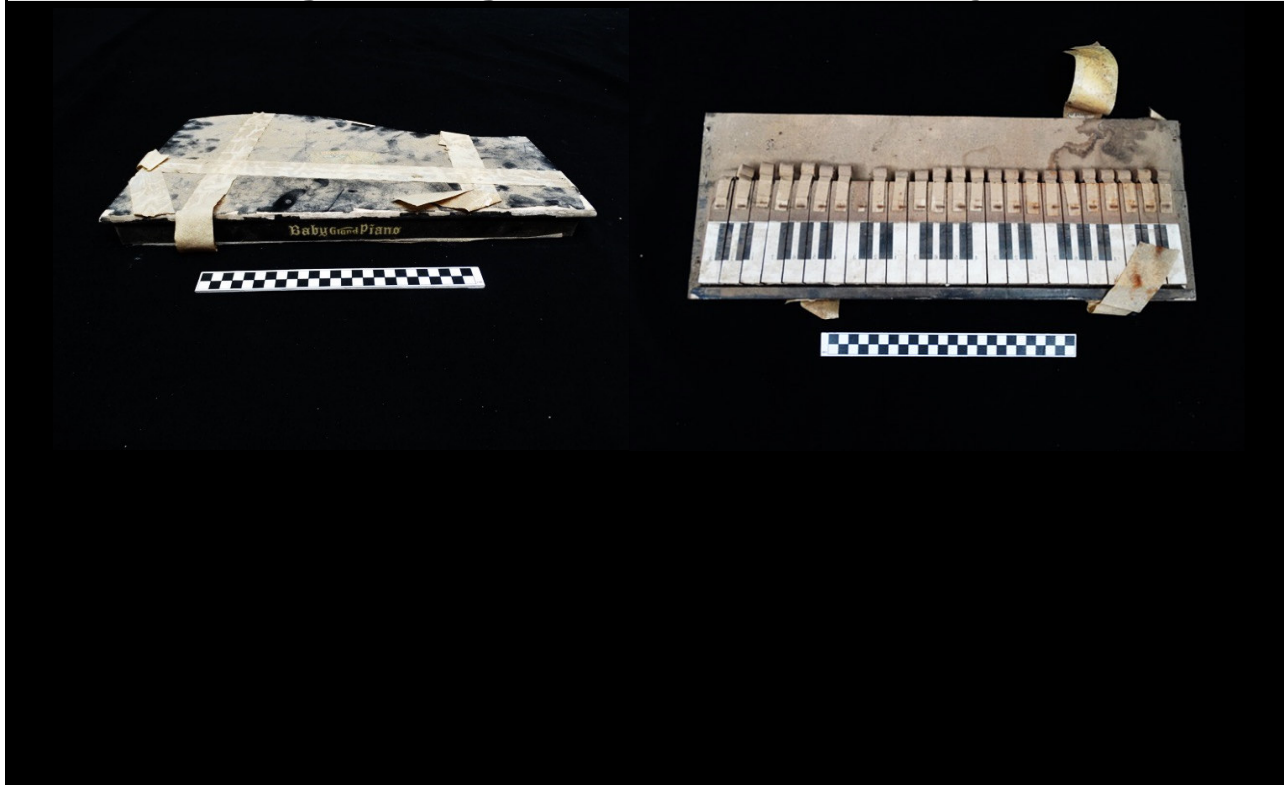
Registo Fotográfico Identificativo do Objeto

O objeto encontra-se bastante degradado, sendo que a sua principal patologia é relativa ao destacamento da camada policroma e acima de tudo a falta de parte da estrutura de caixa de som.

INTERVENÇÃO REALIZADA	Recursos Materiais Técnicos Tecnológicos
Estrutura Suporte: Limpeza mecânica e química para remoção de sujidades superficiais. Remoção de elementos metálicos: agramos e parafusos. Desmonte do sistema de teclas e escala metálica.	Soluções de limpeza: 1. Acetona pura (40%) + Acetato de etilo (30%) + Isso octano (30%) 2. Acetona pura (40%) + Acetato de etilo (30%) + Heptano (30%) Outros: - Heptano - Gel álcool - Tipol - Vaselina líquida - Zarabatoa - Grampos de fixação - Martelo - Alicates - Placas metálicas - Borrachas de proteção
Superfície: Limpeza química com solvente, e remoção de sujidades. Remoção de cola envelhecida e outros vestígios nos elementos do tampo. Fixação de extratos policromos em destacamento.	Soluções de limpeza: 1. Acetona pura (40%) + Acetato de etilo (30%) + Isso octano (30%) 2. Acetona pura (40%) + Acetato de etilo (30%) + Heptano (30%) Outros: - White Spirit - Unidade de controlo com espátula quente. - BEVA 371 + White Spirit D40 - Folha de Melinex - Zarabatoa - Pano - Seringa - Pincel de cerdas moles - Dispersão de PVA com água e AGEPON.

A limpeza mecânica foi efetuada com sucesso em todo o objeto. Por falta de tempo, não foi possível concluir todos os processos de colagem, nem a reestruturação formal ou fixação da camada policroma. Igualmente por falta de tempo e métodos de exame e análise que identificassem os materiais originais, também não foi possível fazer qualquer reintegração cromática;
