Ficha Técnica

Designação do Objecto:	Retábulo em talha dourada (módulo do entablamento)
Processo LCRM N.º: Não atribuído	Data de Abertura Processo: Não se aplica
Processo CEARC N.º: 99/03/92	Data de Abertura Processo: 07/03/1992
Fernando dos Santos Antunes, Professor Adjunto / Conservador-Restaurador	Data de entrada no LCRM: Dezembro 1991
	Data de entrada do CEARC: 07/03/1992

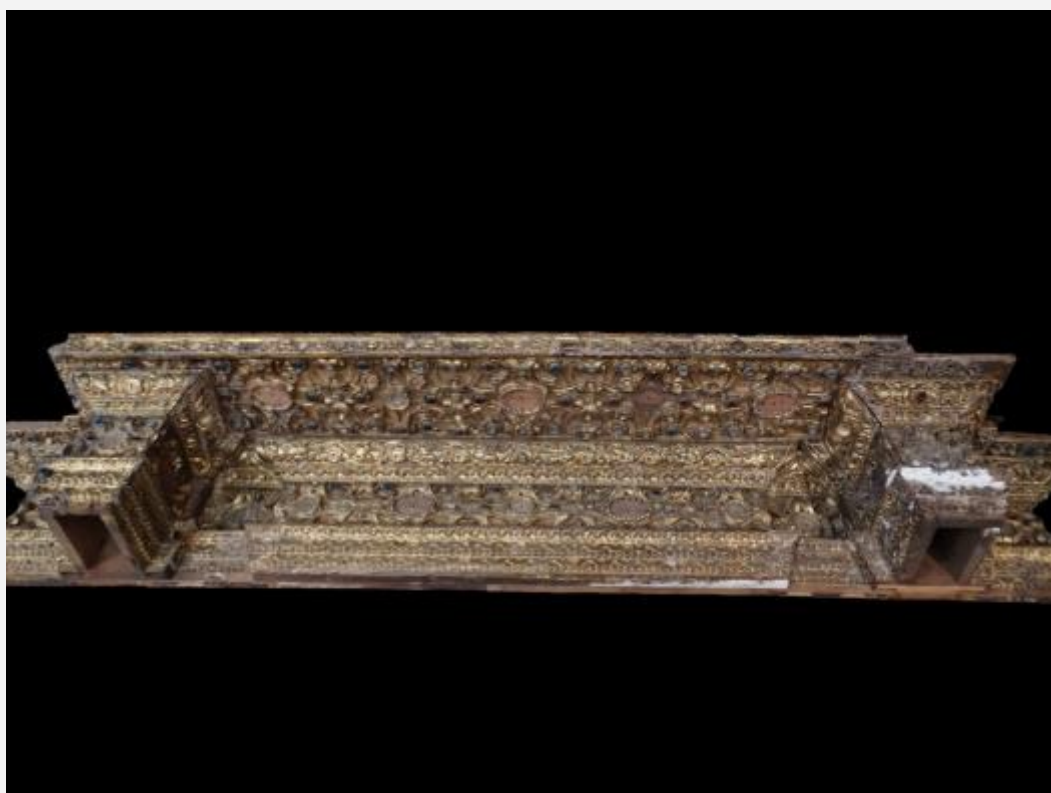
Registo Fotográfico Identificativo do Objecto

Breve Descrição: Entablamento, com frisos, de decorações vegetalistas e geométricas, com apliques de contas de vidro azul e vermelho;		
Analogias: Desconhecidas;		
Conclusões: n/a		
Autoria Oficina: Desconhecida	Datação: Fins do séc. XVII, Inícios séc. XVIII (?)	Local de Origem Produção: Provavelmente Lisboa
