## Ficha Técnica

<b>Designação do Objeto:</b>	Retábulo em talha dourada (módulo do entabulamento)		
<b>Processo LCRM N.º:</b> Não atribuído	<b>Data de Abertura Processo:</b> Não atribuído		
<b>Processo CEARC N.º:</b> 99/03/92	<b>Data de Abertura Processo:</b> 07/03/1992		
Fernando dos Santos Antunes,	<b>Data de entrada no LCRM:</b> Dezembro 1991		
Professor Adjunto / Conservador-Restaurador	<b>Data de entrada do CEARC:</b> 07/03/1992

Remate em talha dourada com motivos vegetalistas e com apliques de contas de vidro colorido.

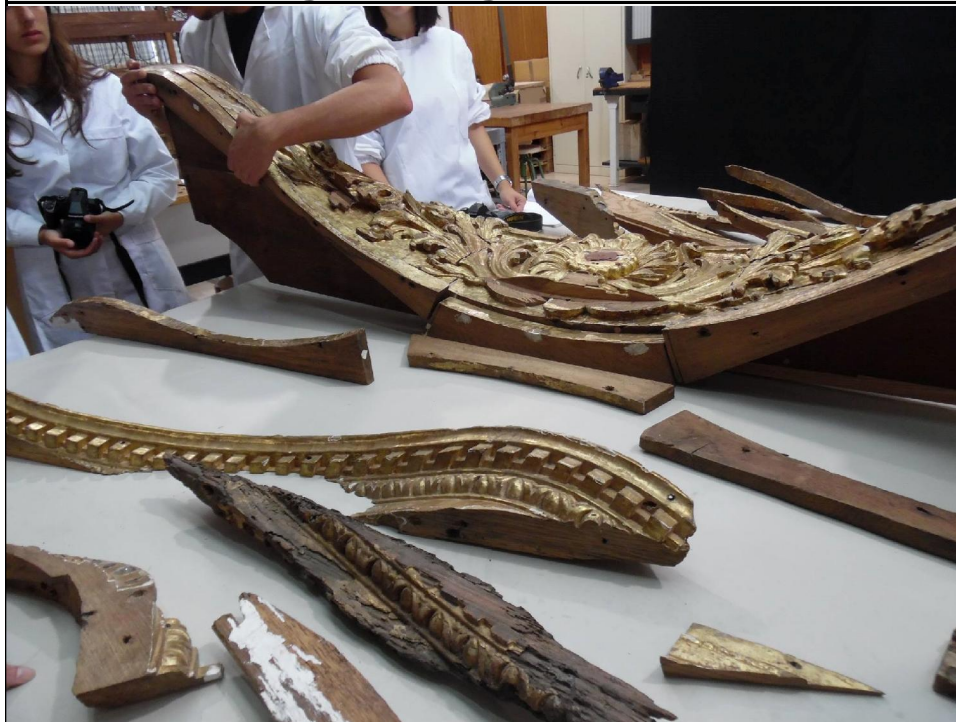
**Fig. 1** Vista geral – aula 6/10/2016 (como não existe nenhuma fotografia do conjunto intervencionado apenas neste semestre, optou-se por colocar esta, que mostra uma ideia do objecto principal e de alguns de menor dimensão).
