Ficha Técnica

Designação do Objecto:	Retábulo + Conjunto de elementos decorativos em talha dourada		
Processo LCRM N.º: <u>Não atribuído</u>	Data de Abertura Processo: <u>Não se aplica</u>		
Processo CEARC N.º: <u>99</u>	Data de Abertura Processo: <u>7 / 3 / 1992.</u>		
Coordenação/Direção Técnica da Intervenção: Fernando dos Santos Antunes, Professor Adjunto Conservador-restaurador	Data de entrada no LCRM <u>Dezembro/ 1991.</u>		
	Data de entrada do CEARC: <u>7 / 3 / 1992.</u>

Breve Descrição: Banqueta de altar, decorada com talha dourada. A decoração é vegetalista apresentando folhas de acanto rematadas com pequenas flores. O friso é cabo largo (?).		
Analogias: Não se aplica		
Conclusões:		
Autoria Oficina:	Datação:	Local de Origem Produção:

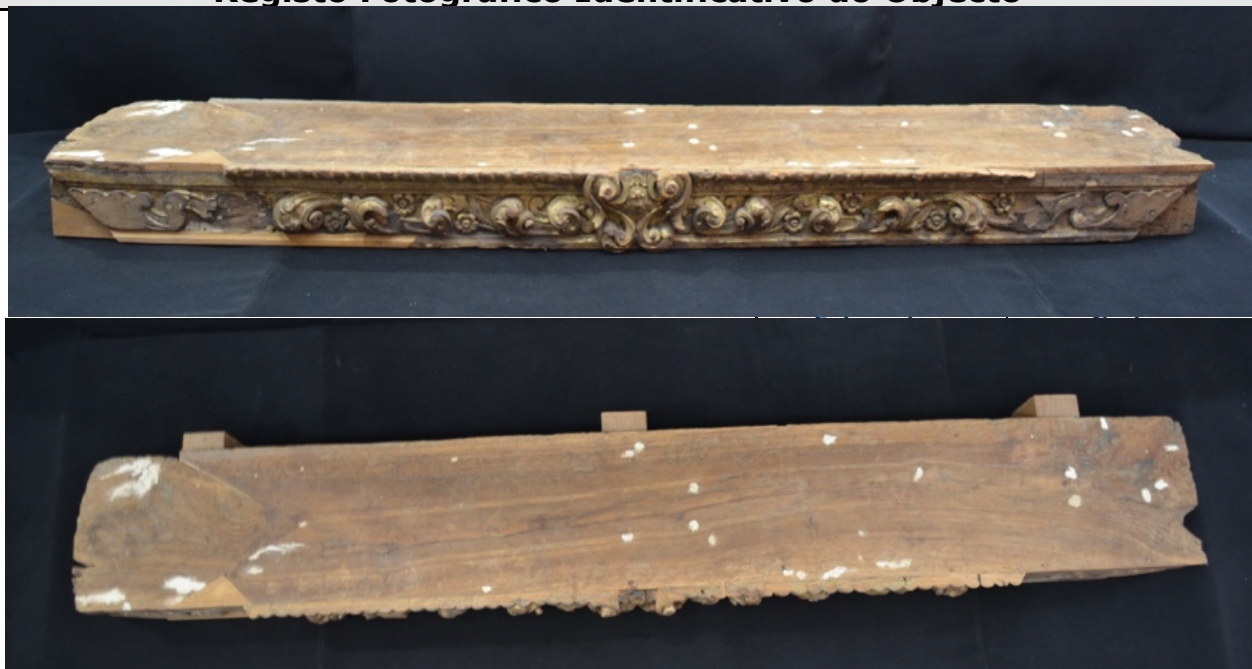
Registo Fotográfico Identificativo do Objecto

A estrutura encontra-se em relativo bom estado de conservação devido às intervenções previamente realizadas.

Também se encontram na tábua superior marcas do que parecem goivadas, ou até devido a ter sido utilizado como suporte de outros objetos (possibilidade de castiçais, devido ao tipo de peça de que se trata)

A superfície encontra-se escurecida devido á cera aplicada em intervenções anteriores. Apresenta muitas lacunas na camada de superfície.

Elementos em falta da talha das extremidades da peça. Possivelmente por perda do adesivo que as unia á peça principal.

Apresenta marcas da ação dos xilófagos.

Algumas das lacunas na superfície da banquetta ocorreram devido á ação de xilófagos.

INTERVENÇÃO REALIZADA	Recursos Materiais Técnicos Tecnológicos
Estrutura: Não se realizaram intervenções estruturais	 Não se realizaram intervenções estruturais
Superfície: <ul style="list-style-type: none">- Limpeza Mecânica- Remoção de purpurina (pontual)- Limpeza do pó Superficial- Limpeza de cera com solventes- Preenchimento de lacunas plana	 Bisturi Decapante Lavável, <i>Robbialac</i> e Pincel Água tépida e esponja sintética. White spirit, <i>Vulpex</i> e fel de boi. Pasta Celulósica <i>Rayon</i> e Espátula
Elementos Acessórios: - Reconstituição volumétrica de friso. (modelação volumétrica)	 Técnica da talha, usando madeira de castanho. Para o corte da madeira: serra de fita, serra radial e garlopa Para o entalhe: Goivas, formões, esgachos, cinzeis. (grampos)
