Ficha Técnica

Designação do Objecto:	Conjunto de elementos decorativos, retabulísticos, em talha dourada		
Processo LCRM N.º: <u>não atribuído</u>	Data de Abertura Processo: <u>não se aplica</u>		
Processo CEARC N.º: <u>99</u>	Data de Abertura Processo: <u>07/03/1992</u>		
Coordenação/Direção Técnica da Intervenção: Fernando dos Santos Antunes, Professor Adjunto Conservador-restaurador	Data de entrada no LCRM: <u>Dezembro 2017</u>		
	Data de entrada do CEARC: <u>não se aplica</u>

Registo Fotográfico Identificativo do Objecto

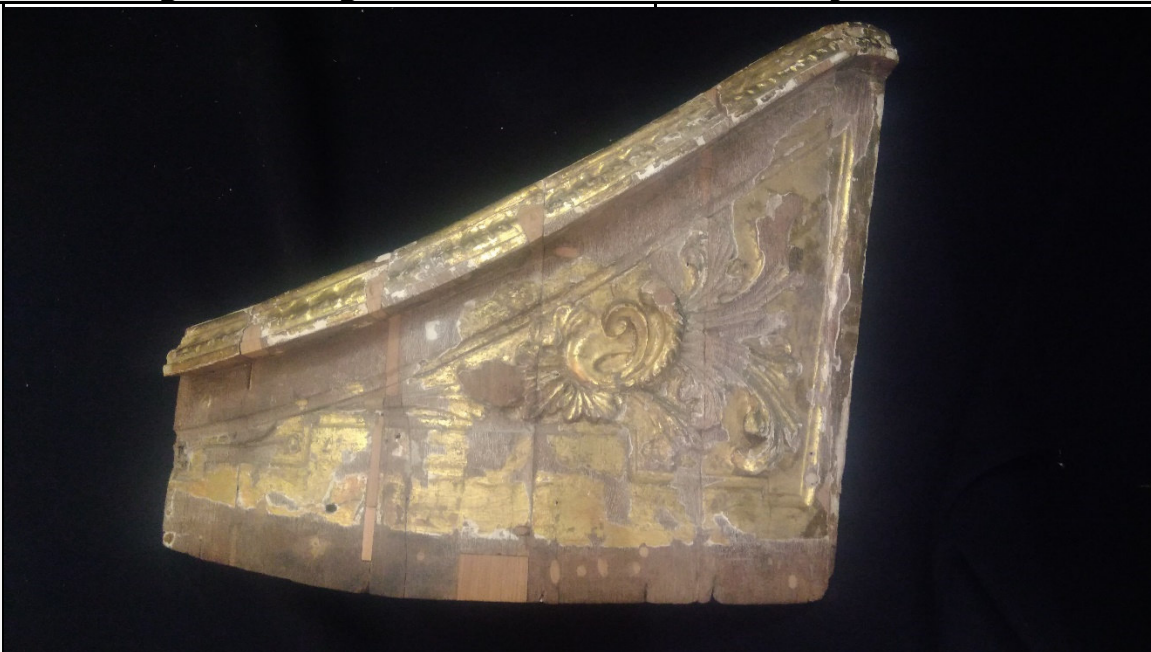
Deterioração Física, Química e Mecânica dos Materiais:| **Alterabilidade:** decorrente de envelhecimento natural || **Alteração:** decorrente de fatores físicos, químicos, biológicos e antrópicos |**Estrutura:** lacunas volumétricas estruturais; desnivelamento de dois elementos estruturais colados, devido a restauro antigo mal efetuado;**Superfície:** lacunas de preparação branca, lacunas de bóllus; lacunas de douramento a folha de ouro**Elementos Acessórios:** Apresenta lacunas volumétricas de dois elementos decorativos (folhas de acanto), lacunas do douramento a folha de ouro, lacunas de preparação branca, lacunas de bollus;**Deterioração Biológica dos Materiais:**

Lacunas de douramento estimadas entre a 20 a 30 %

Colagem antiga mal efetuada: apresentava desnivelamento.
Reconstituições volumétricas

Restauro antigo mal efetuado, deve ser feita uma reencolagem, de modo a nivelar corretamente as superfícies.

INTERVENÇÃO REALIZADA	Recursos Materiais Técnicos Tecnológicos
Estrutura: <ul style="list-style-type: none">• Preenchimento de lacunas volumétricas;• Reparação do restauro antigo mal efetuado	Madeira Formões Goivas Torno Grampos Serra elétrica Tolueno PVA
Superfície: não foi realizado.	
Elementos Acessórios: Reconstituição de elementos decorativos em falta, através de trabalho de entalhe,.	Madeira Formões Goivas Torno Grampos Serra elétrica PVA
