# Auditoría de Higiene y Seguridad

Tienda N°: 18

Dirección: Av. Rivadavia N° 11420

fecha: 16/10/2020

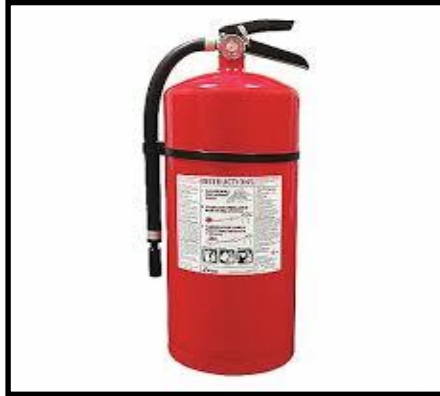
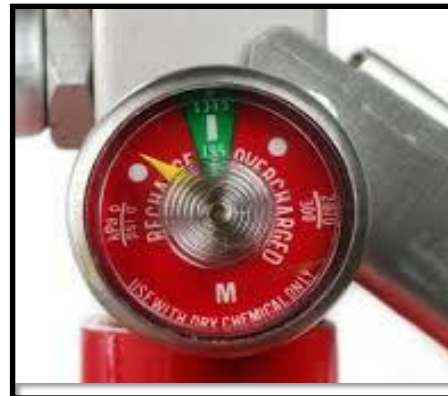
- 1-Se realiza control de documentación correspondiente al local, pudiendo observar lo siguiente: Estudio de agua Bacteriológico, fisicoquímico, libretas sanitarias de la totalidad del personal, estudio de carga de fuego..
- 2-Se puede constatar que el extintor numero 5, clase ABC, de 10 kg se encuentra despresurizado (se adjunta imagen en anexo I.
- 3- Durante la recorrida se puede observar falta de aislación en conductores eléctricos, sector línea de caja.

Imagen de referencia- extintor despresurizado- punto N° 2

- 1- Sobre la documentación observada se encuentra vigente la misma es escaneada y cargada la código QR perteneciente al local.
- 2- Se solicita dar aviso a la empresa x para generar la recarga de extintores, se coloca en su lugar de forma provisoria extintor de reserva.
- 3- Se deberá dar aviso al sector de mantenimiento eléctrico para una correcta revisión y aislación de cableado existente. (riesgo de electrocución).

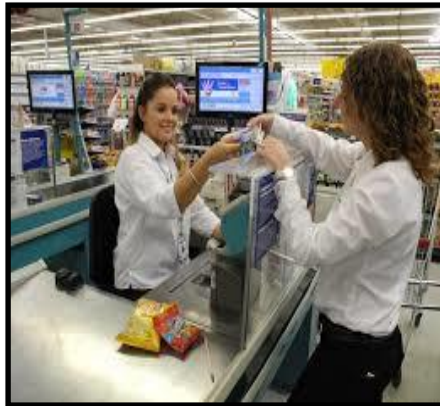
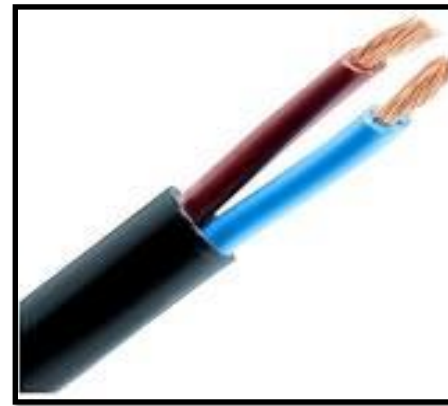
Imagen de referencia- Cables sin aislacion - punto N°3
