## **Reporte de accidente de trabajo**

Fecha: 01/02/2022.

Sector: Universal 228

Tarea que realizaban: Carga de planchas en introductor Universal 228

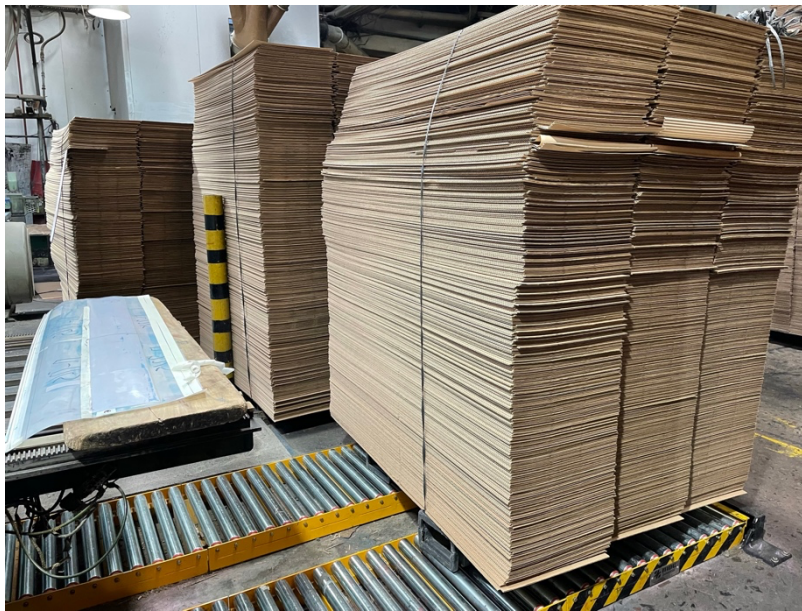
**FOTO NRO. 1**

- 1 – Posicionamiento incorrecto para bajar las planchas de la parte superior del acopio en el bancal.
- 2 – Altura de acopio en el bancal inadecuada.

Bancal en impresora Universal 228.

- Previo a realizar el retiro de planchas de la parte superior del bancal asegurarse de estar correctamente posicionado para evitar resbalones y caídas.
- Asegurarse que la zona de trabajo este limpia y libre de objetos.
- Asegurarse que la zona de trabajo este seca.
- Analizar la posibilidad de realizar el acopio en los bancales de menor cantidad de planchas de cartón.

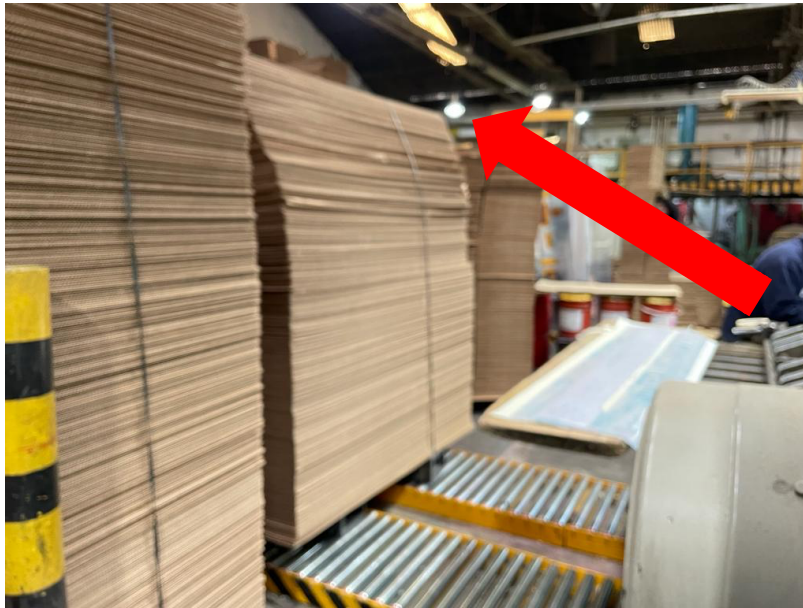
**FOTO NRO. 2**

Parte superior del bancal desde donde se deben tomar las planchas de cartón superiores.
