Reporte de incidente de trabajo

Fecha: 27/01/2021.

Sector: Impresora Universal 248

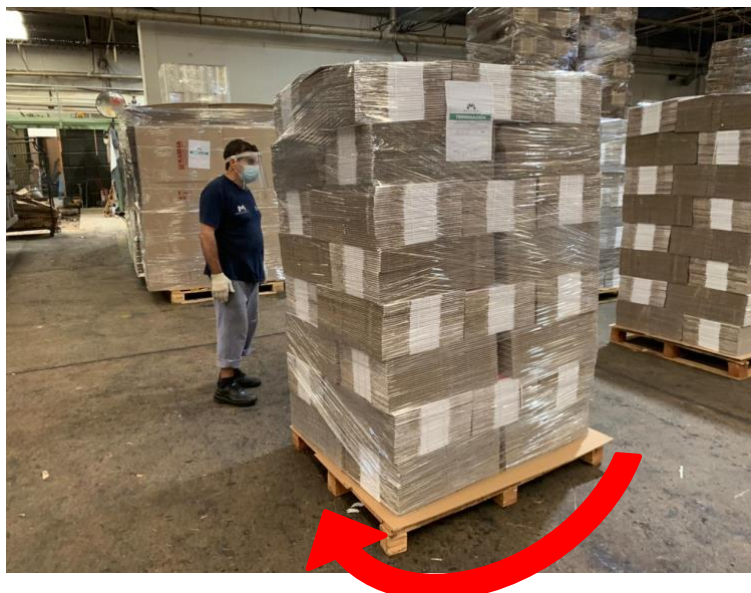
FOTO NRO. 1

Sentido de giro que realizaba el operario streechando el pallet.

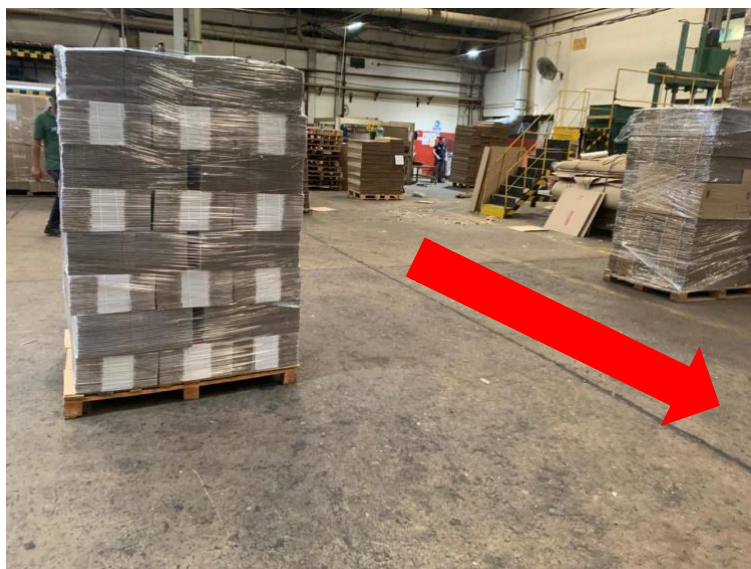
FOTO NRO. 2

- 1 – Falta delimitación en la zona de circulación de los autolevadores.
- 2 – Falta señal acústica de retroceso para alertar a los trabajadores del paso del autoelevador en circulación marcha atrás.
- 3 - La tarea de streechado de pallets se realiza en proximidades de la zona de circulación de los autoelevadores

Sector donde produce el incidente. Sentido de circulación del autoelevador.

- Delimitar la zona por la cual los autoelevadores deben circular en planta, evitando que los mismos invadan sectores de trabajo de los operarios.
- Reacondicionar la señal sonora de retroceso de los autoelevadores para que los operarios que se encuentran en proximidades de estos puedan percatarse del paso de los mismos por el sector,
- Realizar las tareas de streechado de los pallets en proximidades a la salida de las impresoras, evitando realizarla en proximidades del paso de los autoelevadores.
- Recapacitar al personal de autoelevadores en prevención de accidentes.

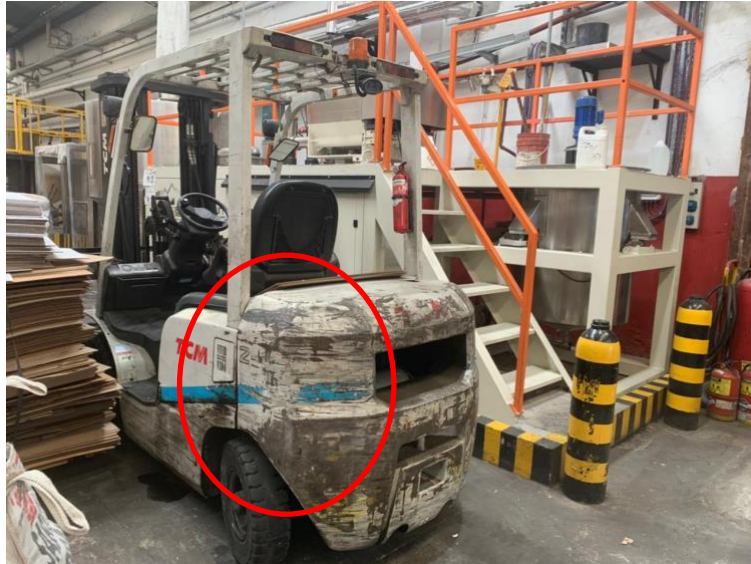
Foto 3

Al ser consultado por el estado del autoelevador Rossi refiere que el mismo no posee la señal acústica de retroceso.

Autoelevador TCM 14. Zona de impacto con el operario
