# Informe de visita Planta

<b>Visita N°</b>		<b>dic-21</b>	
<b>Empresa:</b>	Establecimiento Eluva S.A.	<b>Dirección:</b>	Ruta 20 S/N. Chascomus - Pcia. Bs As
<b>Sitio:</b>	Totalidad del Establecimiento Eluva S.A	<b>Horario de Trabajo:</b>	08:30 a 16:30 Hrs.
<b>Contacto:</b>	Santiago Eluchans		
<b>Fecha de Visita:</b>	13/12/21	<b>Cantidad de Trabajadores:</b>	7
		<b>Hora Visita:</b>	11:30
<b>Responsable en Hig. y Seg:</b>	Tec. Hernández Emmanuel.

Se procedió a realizar una recorrida por el Establecimiento ELUVA S. A.

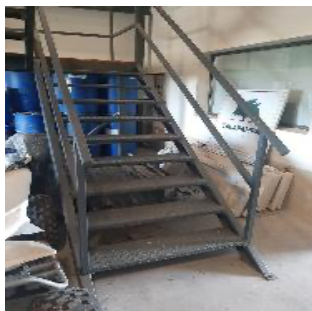
**Imagen N°1**

- 1) Escalera y plataformas fuera de norma.  
A) Sector Estudio ganadero: La escalera fija de acceso carece de pintura distintiva en primer y último escalón, no cuenta con rodapié en contacto con la plataforma 15 cm de altura, este último evitaría la caída de objetos desde altura.

B) Sector Deposito: La escalera fija de acceso, carece de pintura distintiva en primer y último escalón, no cuenta con baranda intermedia a 0,50 m y rodapié en contacto con la plataforma 15 cm de altura, este ultimo evitaría la caída de objetos desde altura. (Imagen N°1 a 4).

- 1) Las escaleras fijas y plataformas de trabajo deberán contar con una baranda a un metro de altura, una segunda baranda intermedia a 0,50 m y un zócalo en contacto con la plataforma de 15 cm. Art. 52 Dec. 911/96 art. Dec.351/79 Ley 19.587/72.

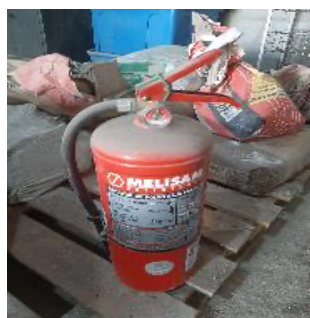
**Imagen N°5**

- 2) Protección contra incendio.  
A) Sector Galpón de Tractores, en el sector se observa un extintor ABC sin estar colocado correctamente, asimismo carece de chapa baliza. B) Sector de Deposito y el sector Pañol, se observan extintores ABC obstruido con distintos elementos, lo cual imposibilitaría su acceso y ser utilizados ante una posible eventualidad. C) Se deberá respetar una distancia mínima de la parte superior de las estibas (productos almacenados en estanterías) en relación con el techo, con el fin de evitar el aporte directo y en proximidad de la luminaria sobre el material almacenado. (Imagen N°5 a 9).

- 2) Se deberá colocar estratégicamente los extintores de forma visibles de facil acceso y , mediante el uso de cartelera acorde. En cuanto al acopio de materiales deberá respetar una distancia mínima de 1 metro con respecto al techo, con la finalidad de evitar posible focos de ignición. Cap.18, art. 169 Dec. 351/79 Ley 19587/72.

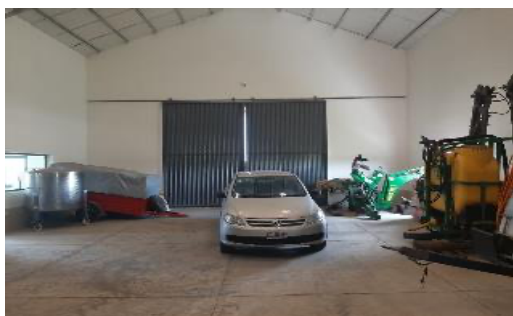
**Imagen N°10**

- 3) Vías de evacuación del establecimiento.  
Sector Galpón de tractores - Estudio Ganadero. Se deberán mantener despañadas todas las salidas y vías de circulación disponibles del establecimiento, con el fin de garantizar un evacuación efectiva en caso en emergencia. Se solicita demarcar las vías de evacuación. (Imagen N°10 a 12).

- 4) Prohibición vehículos a combustión en sectores cerrados.  
A) Sector Galpón de Tractores y Sector Estudio ganadero: Se recuerda la prohibición de permanencia de vehículos encendidos (en marcha) en sectores cerrados en relación a los gases generados propiamente de la combustión, a su vez incrementando la posibilidad de generar focos de ignición. (Imagen N°10 y 11).

- 3) Se deberán mantener despejadas las salidas y vías de evacuación, demarcando de forma visible paredes o pisos según convenga, líneas amarillas y flechas, indicando caminos de evacuación, así como todas las salidas normales o de emergencias art.80 Dec. 351/79 Ley 19587/72.

- 4) Se deberá evitar todo aporte de combustión en sectores cerrados, esto facilita posibles focos de ignición. Cap. 18 Dec. 351/79.
- 5) Se deberá identificar los productos químicos almacenados mediante SGA, se deberá contar con las hojas de seguridad de los mismo con el fin de tomar las medidas de seguridad necesarias ante el almacenamiento y manipulación del producto. Sistema Globalmente Armonizado.

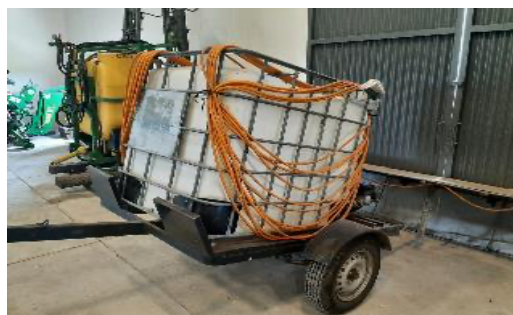
**Imagen N° 12**

- 5) Rotulación de productos almacenados/hojas de seguridad.  
A) Laboratorio, Estudio Ganadero, Deposito de tractores, Deposito (entre piso) - Pañol. Se logra visualizar en la totalidad de los sectores, distintos recipientes sin rotulación correspondiente mediante SGA (Sistema Globalmente armonizado), asimismo se solicita destinar un sector apropiado para el almacenamiento de los productos (verificar si existe incompatibilidad de productos) proveer a los sectores de batea de contención evitando posibles derrames accidentales del producto y kit para la remoción y disposición final del producto. (Imagen N°12 y 13).
