Reporte de incidente de trabajo

Fecha: 06/01/2021.

Sector: Impresora 186 y Enfardadora Automática – PLANTA 1.

Tipo de incidente: Principio de incendio.

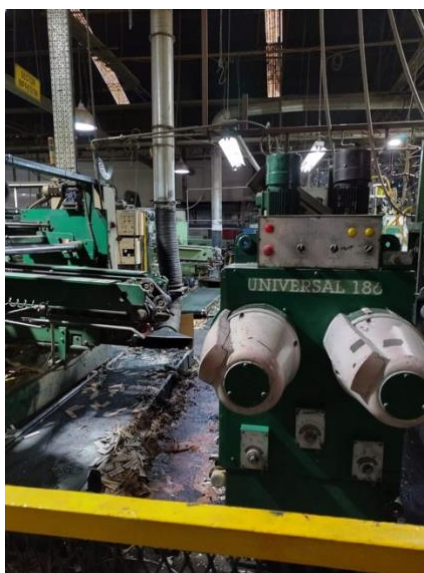
Foto Nº 1

Impresora Universal 186.

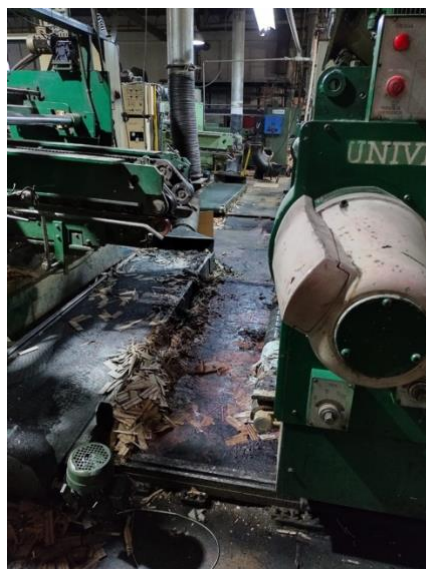
Foto Nº 2

Impresora Universal 186.

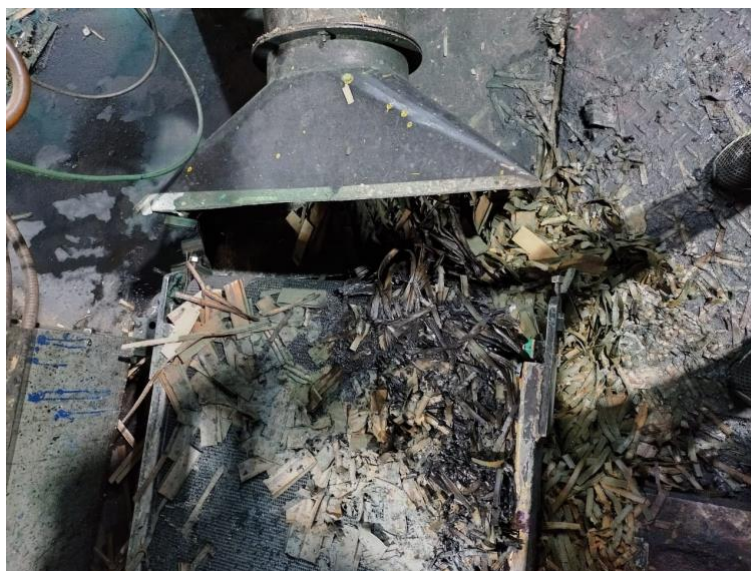
Foto Nº 3

Aspiración Refile Impresora Universal 186.

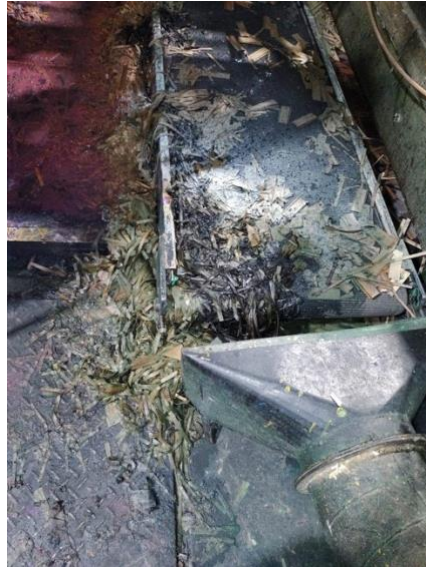
Foto Nº 4

Aspiración Refile Impresora Universal 186.

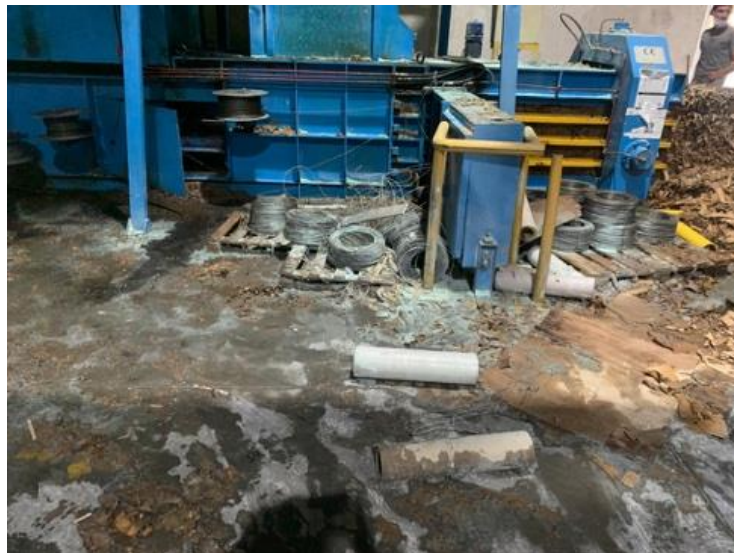
Foto Nº 5

Enfardadora Automática.

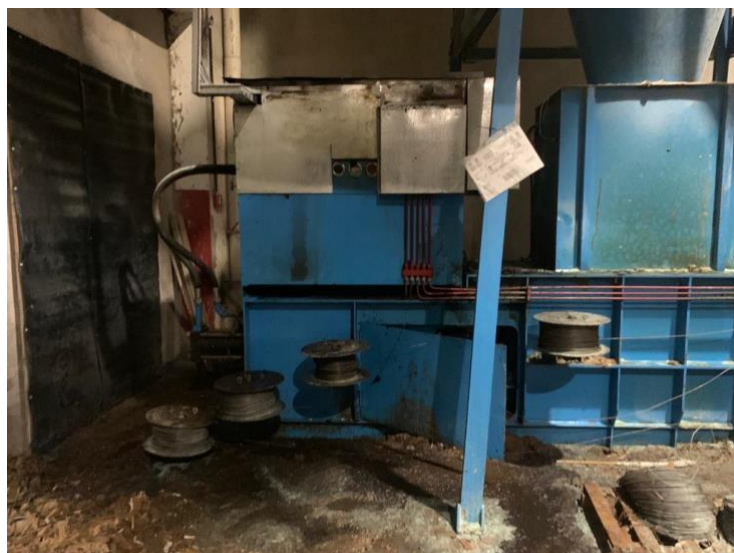
Foto Nº 6

Enfardadora Automática.

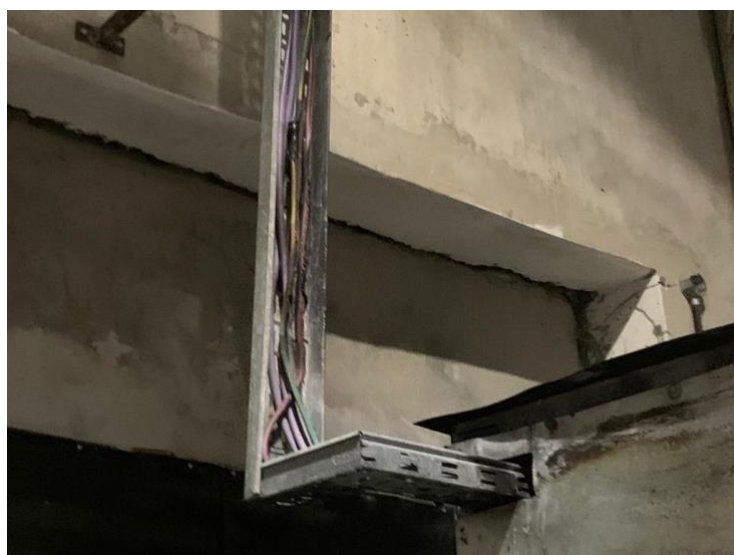
Foto Nº 7

Bandeja cableado Enfardadora Automática.

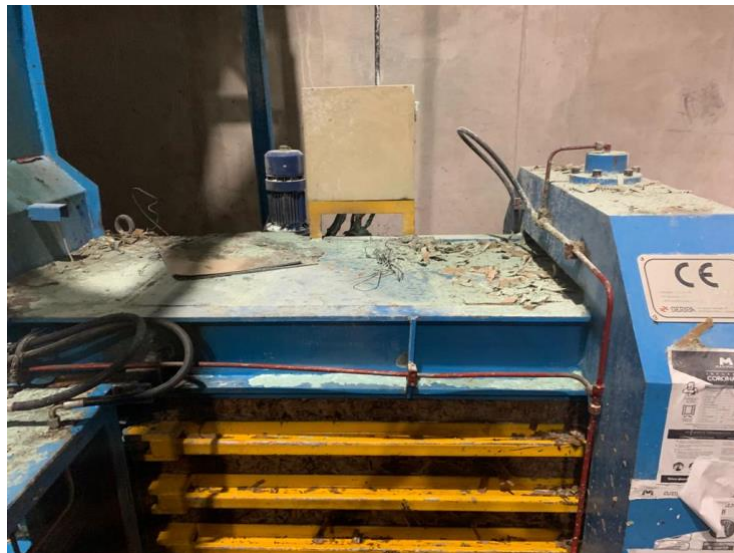
Foto Nº 8

Enfardadora Automática.

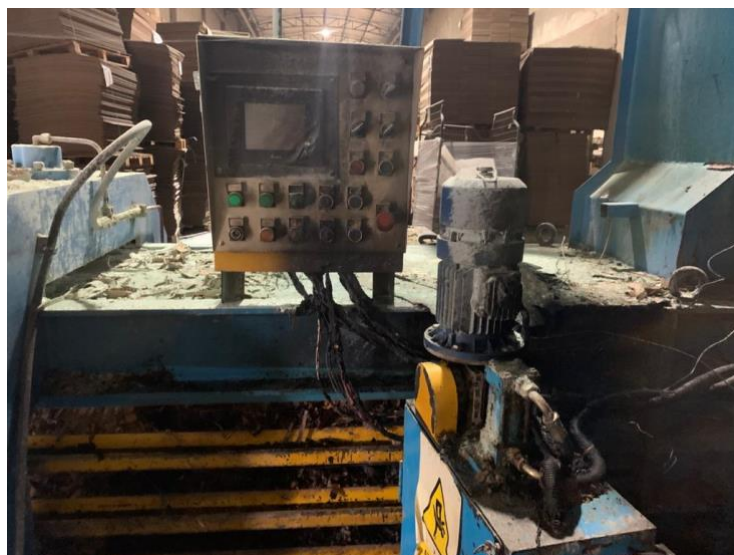
Foto Nº 9

Enfardadora Automática.

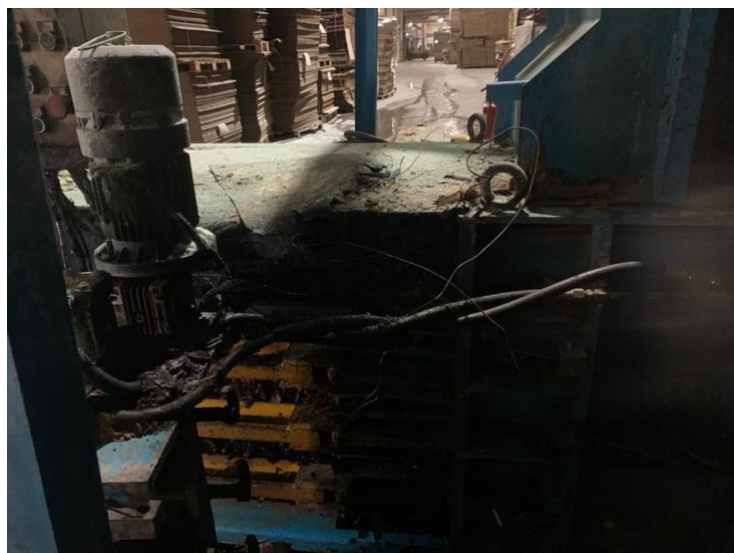
Foto N° 10

Enfardadora Automática.

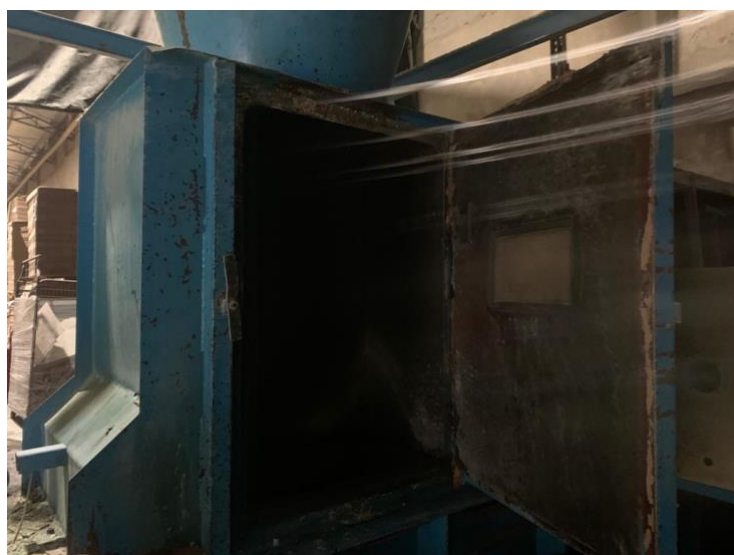
Foto N° 11

Tapa Ciclon enfardadora Automática.

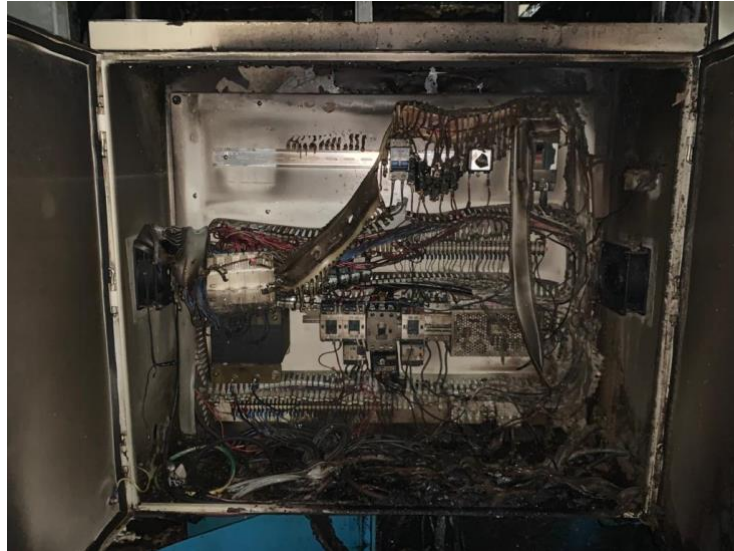
Foto Nº 12

Tablero eléctrico Enfardadora Automática.

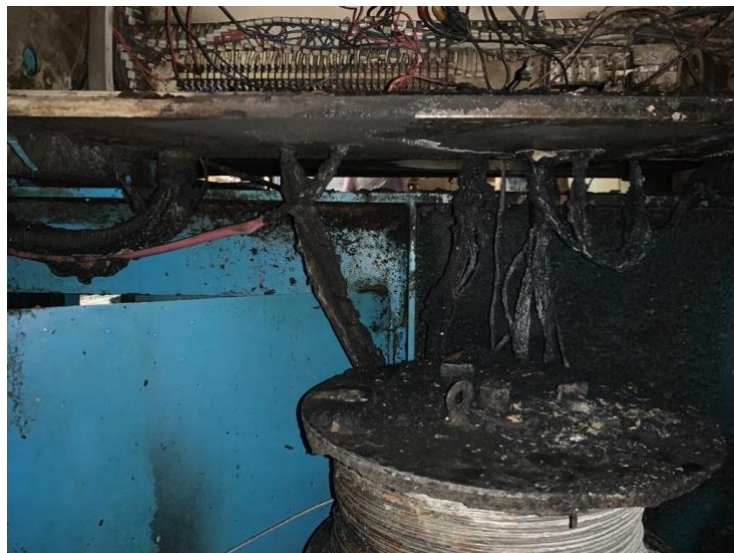
Foto Nº 13

Tablero eléctrico Enfardadora Automática.

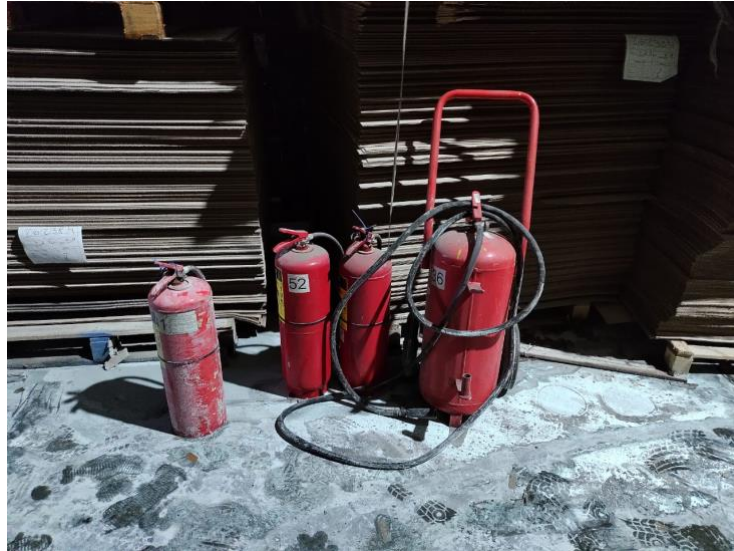
Foto N° 14

Extintores utilizados para control de incendio.

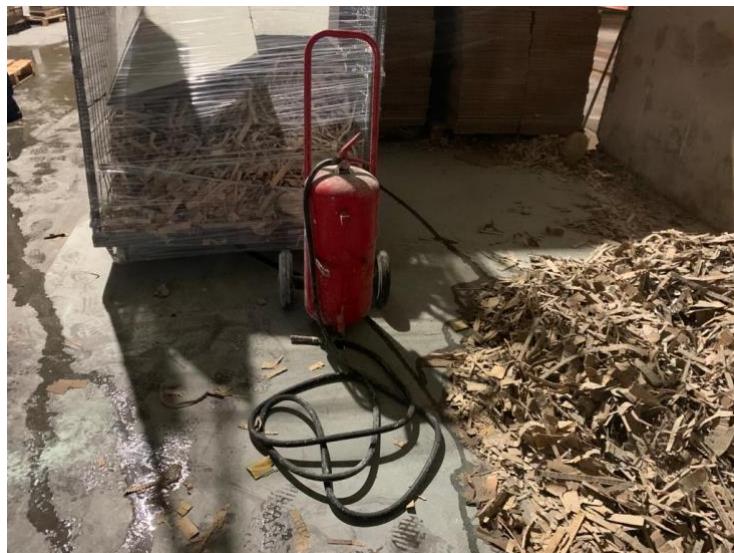
Foto N° 15

Extintor utilizado para control de incendio.
