Informe de visita Planta

Visita N° dic-21

Empresa:	Los Elu S.R.L.	Dirección:	Ruta Provincial 2 KM 141. Lezama-Pcia. Bs As
Sitio:	Totalidad del Establecimiento Los Elu S.R.L.	Horario de Trabajo:	08:30 a 16:30 Hrs.
Contacto:	Augusto		
Fecha de Visita:	13/12/21	Cantidad de Trabajadores:	1
		Hora Visita:	09:00
Responsable en Hig. y Seg:	Tec. Hernández Emmanuel.

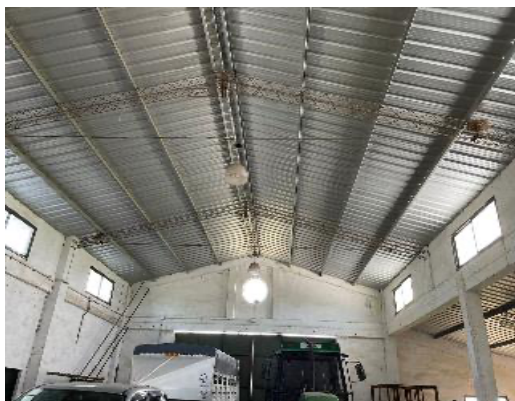
Imagen N°1

- 1) Vías de evacuación del establecimiento.
Sector Galpón - Se deberán mantener despañadas todas las salidas y vías de circulación disponibles del establecimiento, con el fin de garantizar una evacuación efectiva en caso de emergencia. Se solicita demarcar las vías de evacuación. (Imagen N°1 y 2).

- 1) Se deberán mantener despejadas las salidas y vías de evacuación, demarcando de forma visible paredes o pisos según convenga, líneas amarillas y flechas, indicando caminos de evacuación, así como todas las salidas normales o de emergencias art.80 Dec. 351/79 Ley 19587/72.

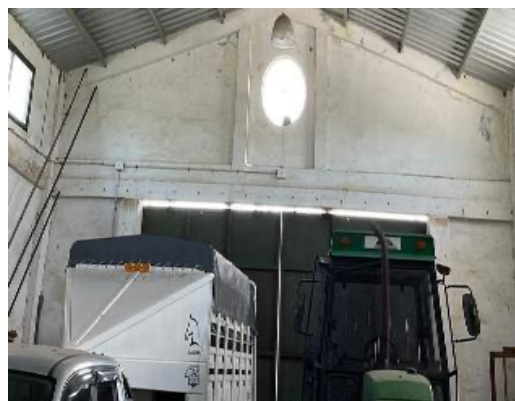
Imagen N°2

- 4) Señalética de Seguridad
Se deberá dotar a la totalidad de las instalaciones de cartelera de seguridad indicando los riesgos emergentes, agregar cartelera indicando vías de evacuación y salidas de emergencia. Ubicar de forma estratégica en los distintos sectores luces de emergencia que permitan evacuar el establecimiento en caso de corte de suministro eléctrico. (Imagen N°2).

- 4) Identificar los riesgos existentes en los distintos sectores del establecimiento mediante cartelera de seguridad. Art.7 Ley 19587/72.
- 5) Se deberá adecuar el tablero eléctrico existente el mismo se encuentra fuera de norma, no cuenta con contratapa para evitar posibles contactos eléctricos directo e indirecto, verificar vinculación a tierra. Cap 14 Título V, Dec. 351/79 Ley 19587/72. Norma de Asociación de Electrotecnia Argentina (AEA).

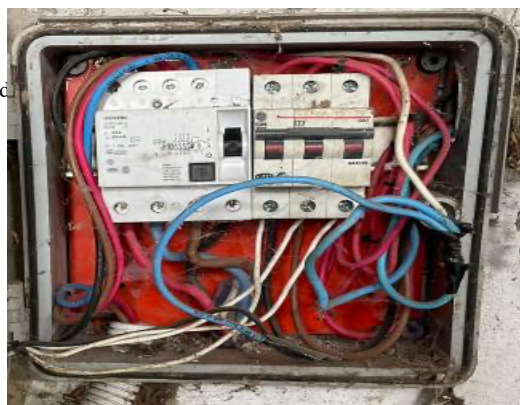
Imagen N°3

- 5) Riesgo eléctrico.
Sector Galpon- Se observa tablero eléctrico sin contratapa, sus conductores se encuentran expuestos, asimismo no cuentan con pictograma indicando el riesgo emergente. (Imagen N°3 y 4).
