## **Reporte de Accidente de trabajo**

Fecha: 10/10/2022.

Sector: Enfardadora Manual

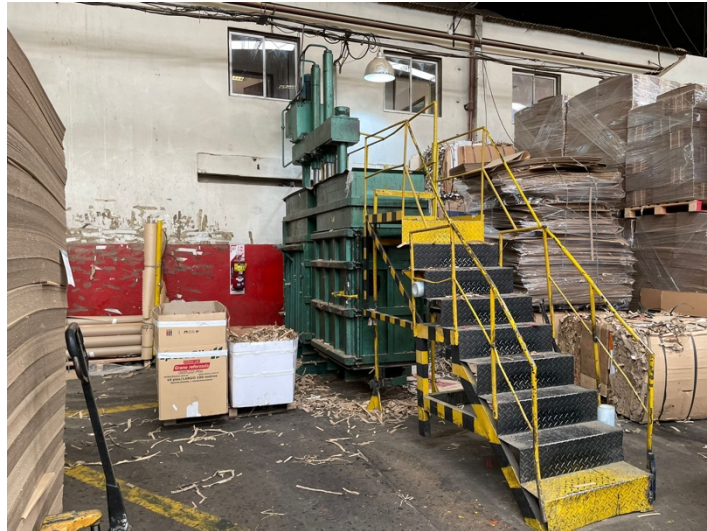
**FOTO NRO. 1**

Sector donde estaba realizando el armado del fardo.

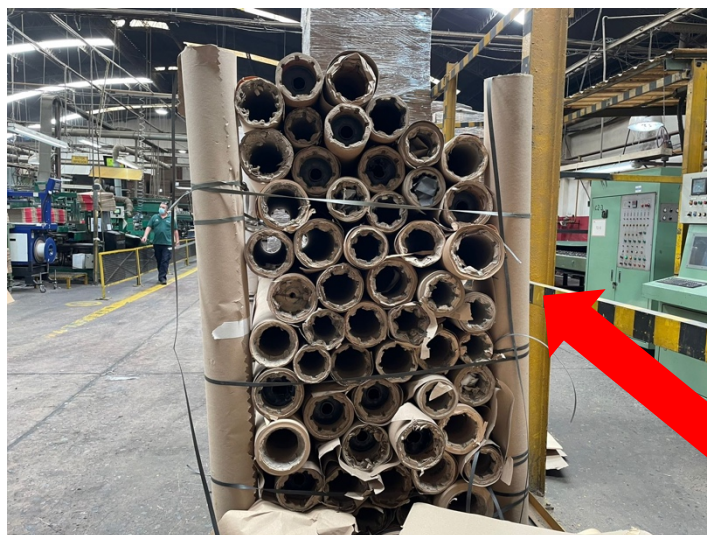
**FOTO NRO. 2**

El operario levanto en palet que se arma con los conos de las bobinas, para que sus compañeros lo descarguen dentro de la enfardadora. Al bajarse del autoelevador con la carga suspendida en altura, un cono que conformaba el palet, se desprendió de este y golpea en la cabeza al operario.

- 1 – Realizar izaje en altura de elementos que pueden caer a distinto nivel.
- 2 – Descender del equipo autoelevador con la carga en altura suspendida.

Cono que se desprende y golpea al operario.

- Realizar Capacitación al Conductor del Autoelevador en Trabajo Seguro en Autoelevadores
- Realizar Curso de Conductor de Autoelevador.
