Gutachten

Gutachten Nr. 180216-A

vom 21. Februar 2018

Auftrag: Das Fahrzeug der Marke Jaguar XK, Sondermodell 120 DHC soll auf Beschädigungen untersucht werden.

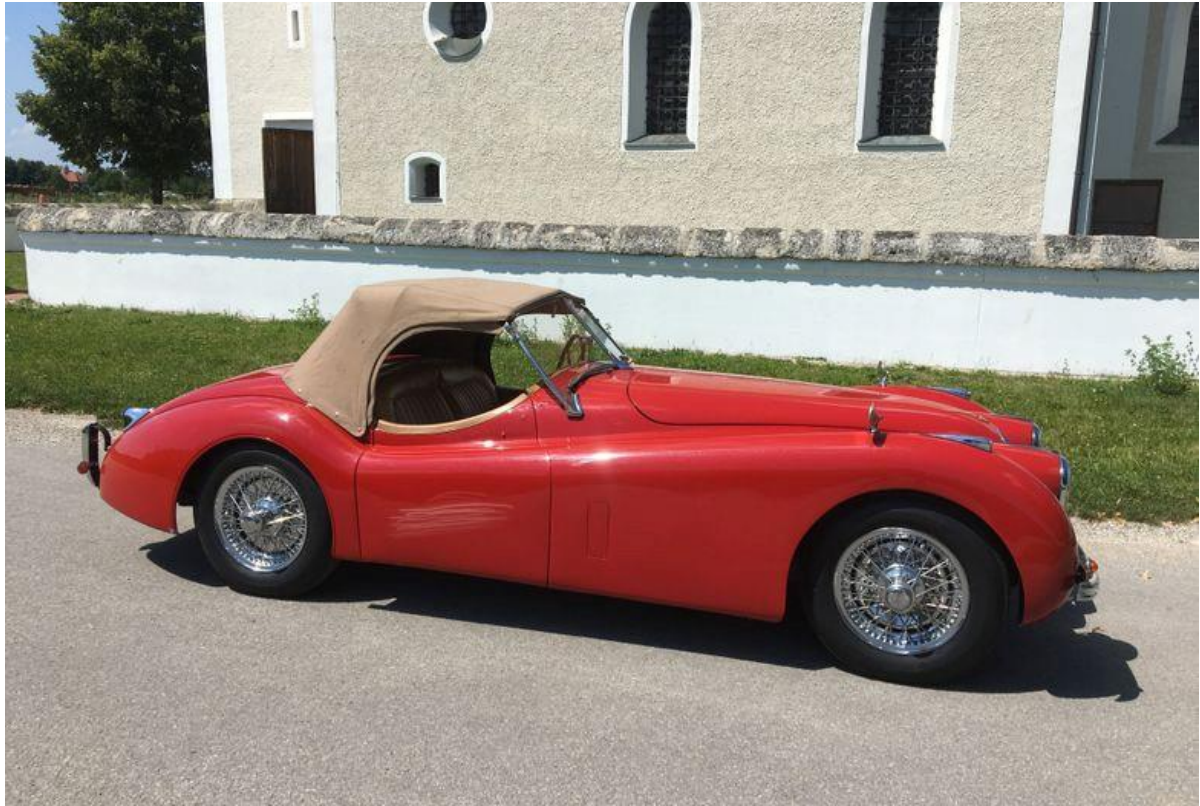
- a. Beschädigung der rechten Vordertür — von aussen gut sichtbar — durch einen spitzen Gegenstand (Bild A)
- b. Beschädigung des Kühlwasserbehälters durch einen spitzen Gegenstand.
Im Kühlwasserbehälter befindet sich ein Loch mit 0.2mm Durchmesser, welches durch einen spitzen Gegenstand verursacht worden ist. Aufgrund dieses Loches hatte sich der Kühlwasserbehälter geleert, was dazu führt, dass das Kühlwasser die Motorwärme nicht mehr aufnehmen und an die Aussenluft abgeben kann. Dies führt dazu, dass sich die Zylinder überhitzen und sich der Motor **nicht mehr starten** lässt.
Hinzu kommt die maschinelle Unterbodenwäsche, welche ebenfalls zu Problemen beim Starten führt. Welche der beiden Vorgehensweisen nun für den vorliegenden Wagen ausschlaggebend war, kann nicht bestimmt werden. Es haben beide aber zu diesem Umstand beigetragen.

Bild A: Seitenansicht, Beifahrerseite

Das Fahrzeug der Marke Jaguar XK, Sondermodell 120 DHC hatte einen Wert von CHF 80'000, da er generalsaniert ist. Es muss eine Reparatur durchgeführt werden. Die Elektrik, die Polsterung, der Lack und Teile der Innenausstattung sind verschmort oder beschädigt. Die Reparaturkosten belaufen sich auf ca. CHF 45'000.00.
