Gutachten

Betreff	Minderwertgutachten
Auftrag durch	Dent Wizard GmbH Gehringstr.57 13088 Berlin
Besichtigungsdatum / Ort	16.05.2022 13088 Berlin
Amtliches Kennzeichen	PI-DW 123
Fahrzeug-Identnummer	W0VBD8EG8J8057279

GUTACHTENNUMMER: 24227368

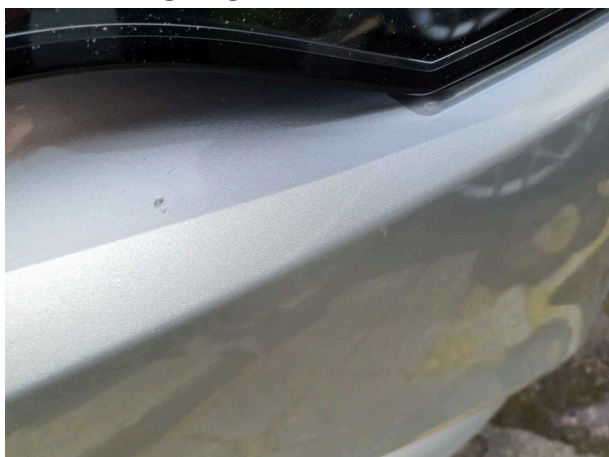
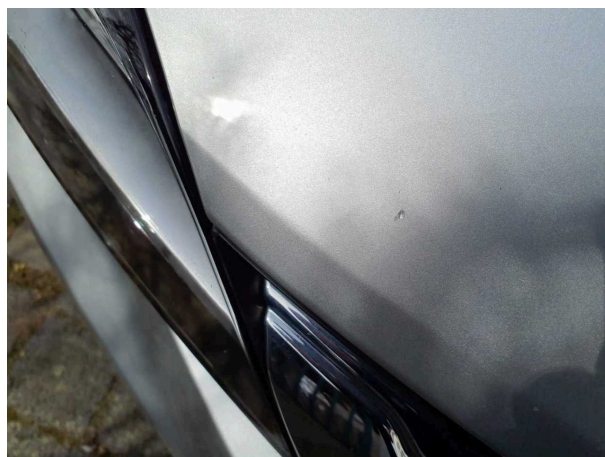
Beschädigung 1: Stossfänger vorn: Stossfänger vorn - Steinschlag - kein Abzug

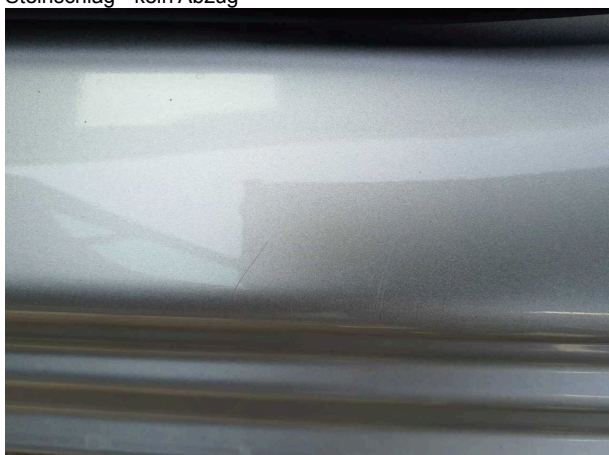
Nr.	Bauteilgruppe	Beschreibung	Rep.Kosten	Minderwert
1	Stoßfänger vorn	Stoßfänger vorn - Steinschlag - kein Abzug	0,00 €	0,00 €
2	Schweller links	Einstieg - Kratzer - Smart Repair	100,00 €	100,00 €
3	2.Radsatz	1 Reifen (Sommerreifen/1x falscher Hersteller) - entspricht nicht den Leasingvorgaben - erneuern	120,00 €	70,00 €
Summe (netto):			220,00 €	170,00 €

Beschädigung 2: Schweller links: Einstieg - Kratzer - Smart Repair

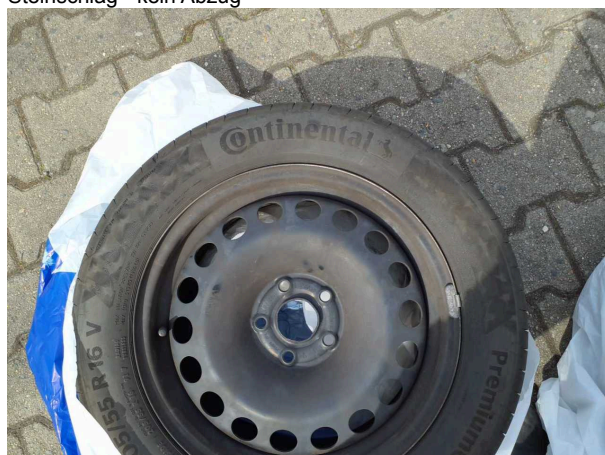
#1 205/55 R16 91V	Michelin	Sommerreifen auf Stahl	4 / 4
#2 205/55 R16 91V	unterschiedliche Hersteller	Sommerreifen auf Stahl	5 / 6

Beschädigung 3: 2.Radsatz: 1 Reifen (Sommerreifen/1x falscher Hersteller) - entspricht nicht den Leasingvorgaben -
