Fahrzeugbewertung

04466WF22

Typ: Crafter Kasten 35

Gutachtennummer: 04466WF22

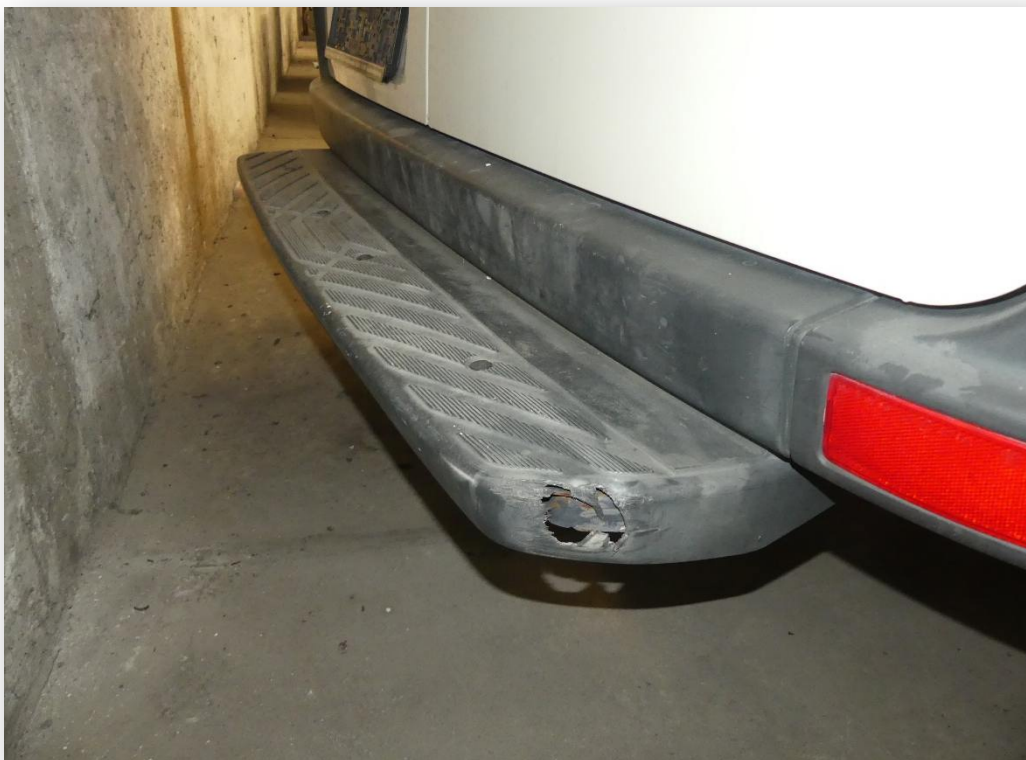
**Einzelansicht Trittsstufe, diese ist im Grundmaterial durchstoßen.
Detailansicht Schiebetür rechts, partiell gestaucht.**

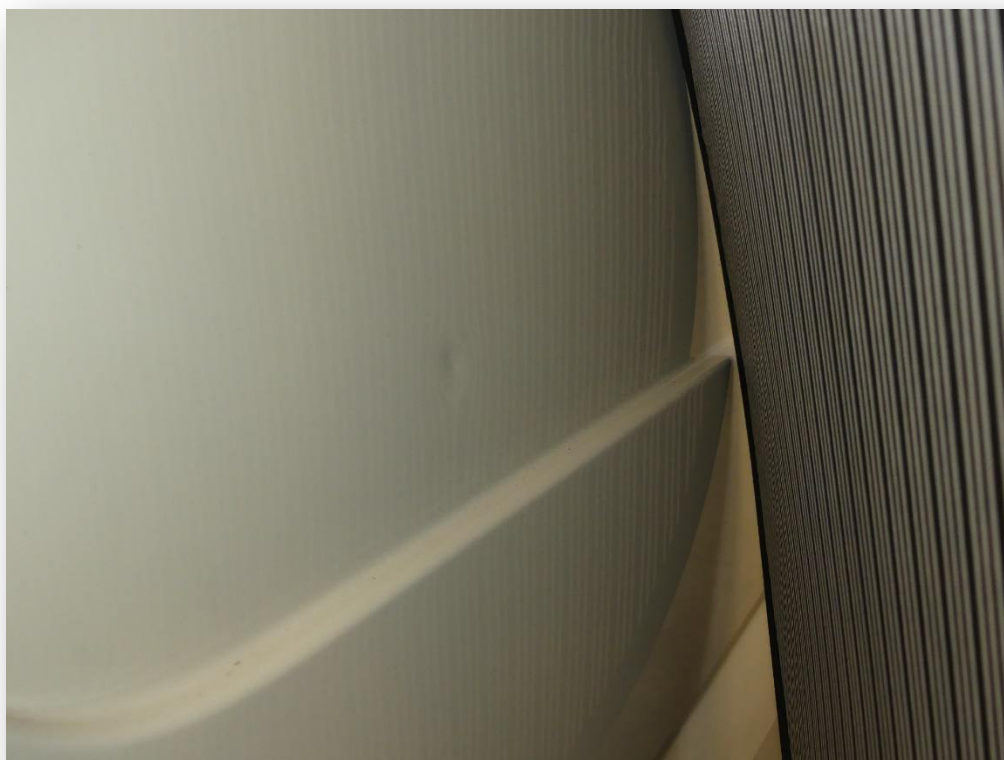
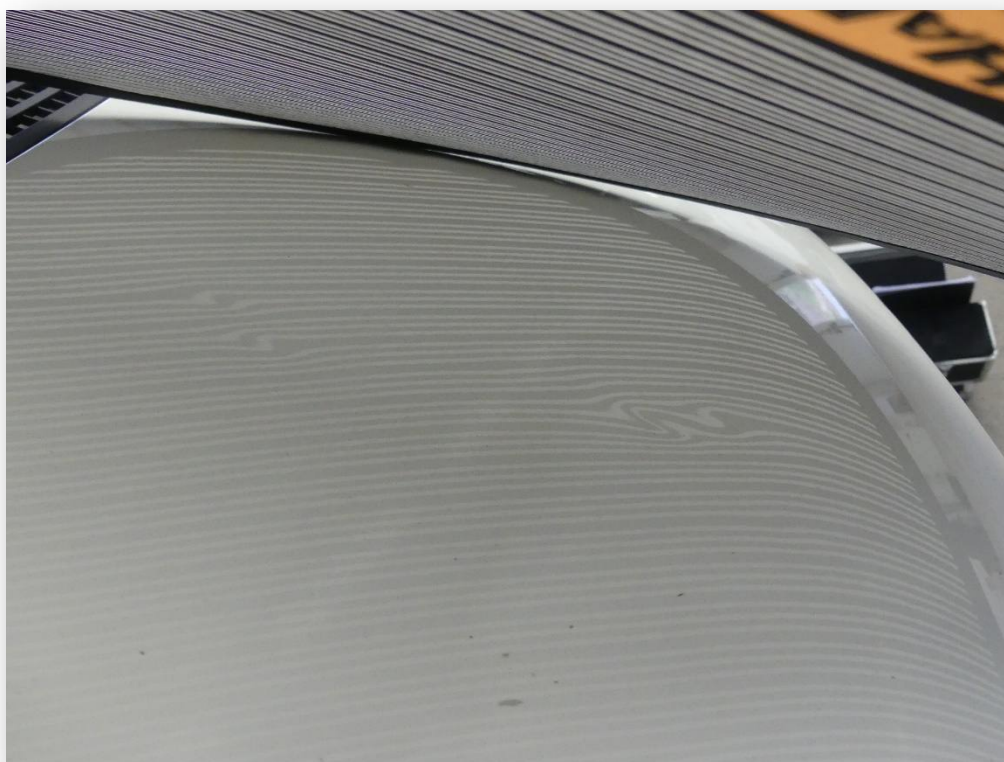
Detailansicht Seitenwand links sowie Motorhaube weisen punktuelle Deformationen auf.

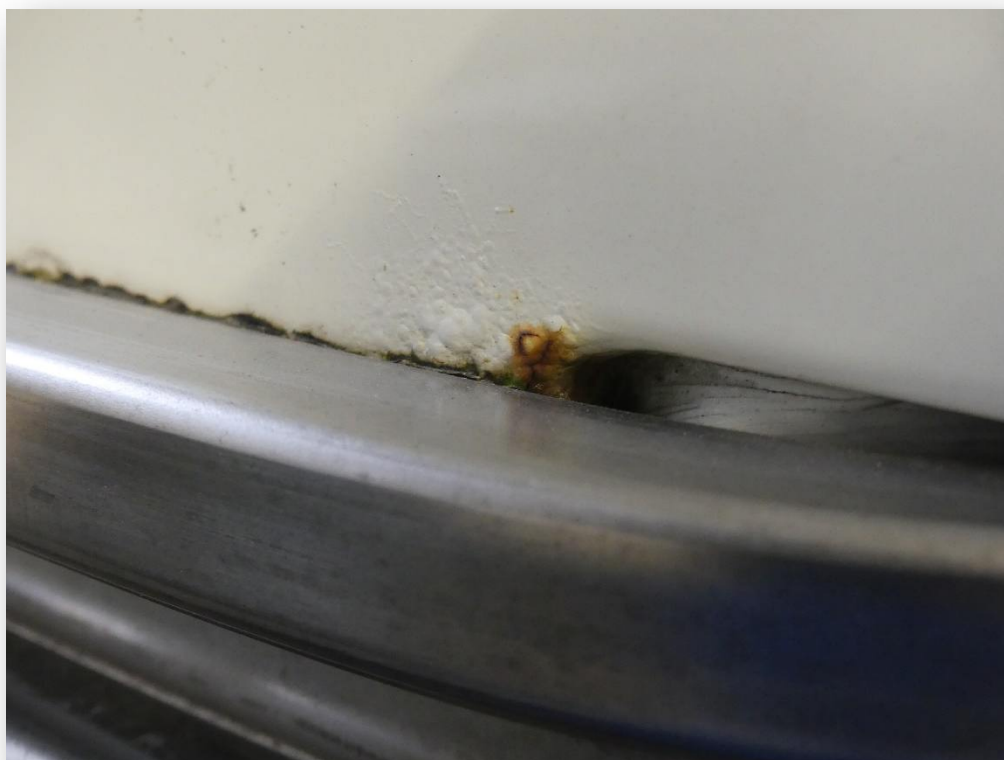
**Korrosionsansatz Seitenwand rechts, Schiebetürführung.
Ausweisung 2x vorhandene Fahrzeugschlüssel**
