Wertgutachten

Gutachten-Nr.: **Muster / 0089 / 12**

Wertgutachten des Fahrzeugs:
LKW IVECO-MAGIRUS 90-16 AW – Air Cooler / Turbo
FIN: WJMB92BSM04013198

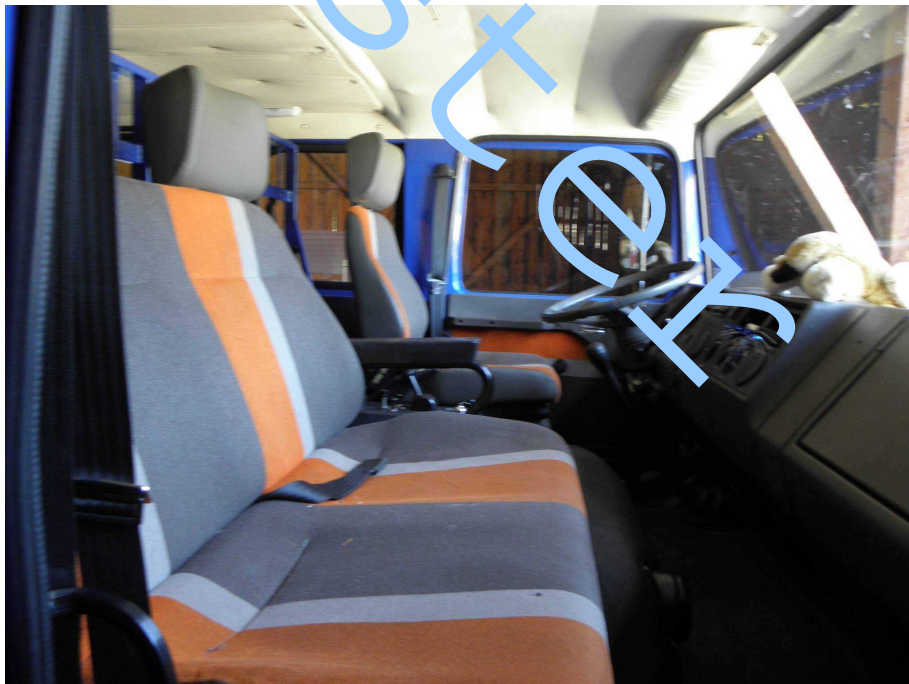
Bild 6 – Fahrzeug – Innenraum

Der Fahrzeuginnenraum verfügt über 5 Sitzplätze und ist überdurchschnittlich gepflegt, dennoch sind Rückbauspuren von Funk usw. erkennbar.
