**LAUDO TÉCNICO – INSPEÇÃO DE CILINDROS**FP03.20
Rev.02
24/03/2021

Nº Controle:	4-2	Cliente:	APM
NF:	3825	Pedido:	
Responsável Inspeção:	Ray	Data:	04/01/2022
Descrição Equipamento:	CILINDRO DO TWISTLOCK SPREADER		
IMAGEM PANORAMICA DO CILINDRO

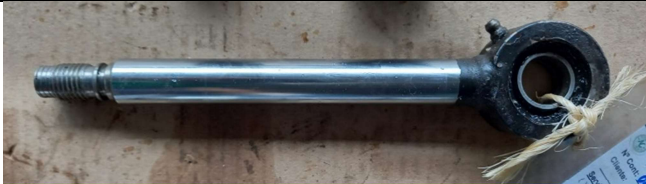
1- Descrição Peça	Qtd.	Ø Ext.	Ø Int.	Comprimento	Material	Área Cromo
HASTE	1	20mm		150mm	AÇO 1045	
IMAGENS PEÇA

CONDIÇÃO ENCONTRADA						
Desgaste na camada de cromo.						
Disposição:	Aproveitar		Reparar	X	Substituir	
ESCOPO SERVIÇOS						
	Limpeza e polimento haste		Serviços de Usinagem retificar a solda			
	Fabricar Haste		Serviços de Solda nos furos profundo			
X	Descromar, Preparar, Cromar, Polir					
OBSERVAÇÕES
