W7500P Errata Sheet

Ver 1.0.0 (July.11, 2016)	First release (erratum 1) - I2C
Ver 1.1.0 (Jun.18, 2018)	erratum 2 - Transmission Delay Case

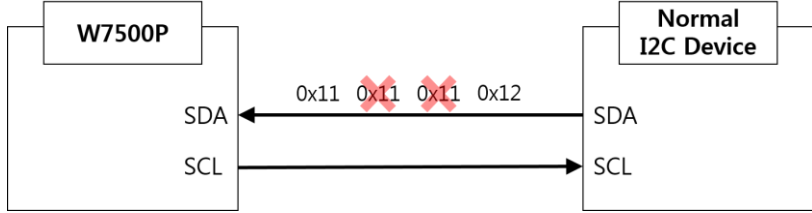
Erratum 1	
Phenomenon	I2C에 반복적인 DATA가 들어올 경우 이후에는 멈춘다.
Condition

<p>W7500P가 I2C통신중에 같은 데이터를 연속적으로 수신하게 되면, 처음 데이터만 수신하고 이후의 같은 데이터들은 인식하지 못하고 데이터를 버리는 문제. 이로 인해서 데이터 손실이 일어난다.</p>
Solution & Recommendation	<p>이 Erratum을 피하기 위해서는 I2C를 GPIO로 변경하여 사용 해야 한다. GPIO로 사용할 경우에는 SCL이 100KHz의 speed로 밖에 동작하지 않는다.</p> <p>Example pseudo code:</p> <pre> Function Initialize_I2C () { ... scl_port_num = I2C_PORT(conf->scl); scl_pin_index = I2C_PIN_INDEX(conf->scl); sda_port_num = I2C_PORT(conf->sda); sda_pin_index = I2C_PIN_INDEX(conf->sda); //SCL setting GPIO_InitDef.GPIO_Pin = scl_pin_index; GPIO_InitDef.GPIO_Mode = GPIO_Mode_OUT; if(scl_port_num == 0) { GPIO_Init(GPIOA, &GPIO_InitDef); GPIO_SetBits(GPIOA, scl_pin_index); } ... //SDA setting GPIO_InitDef.GPIO_Pin = sda_pin_index; </pre>

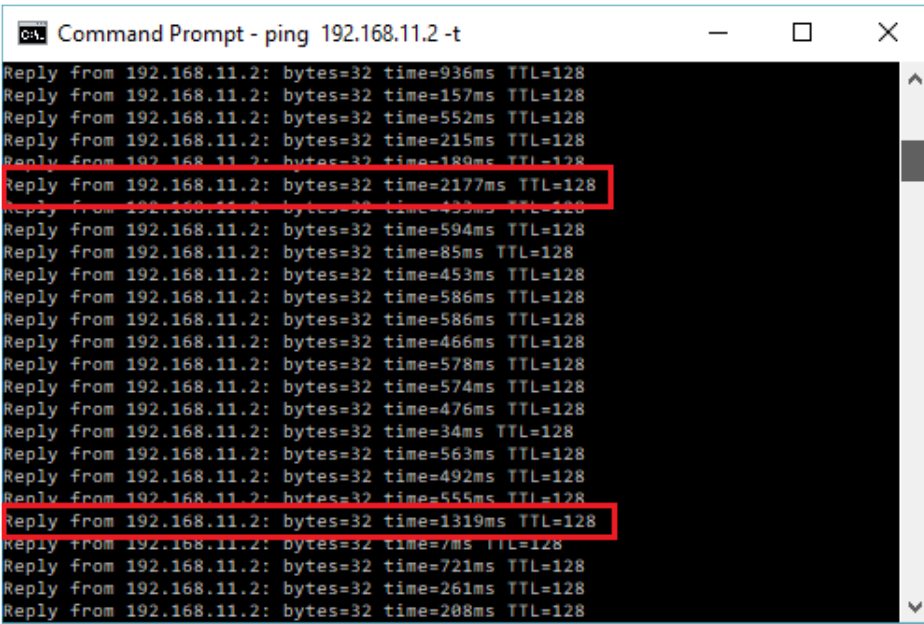
<p>Phenomenon</p>	<p>W7500P가 일부 스위치 또는 라우터와의 연동 시 Half Duplex로 인식되면서 TX가 늦게 나가는 현상이 발견됨. (아래는 “TP_LINK AC750” 라우터로 테스트한 결과이다.)</p>

<p>위의 결과와 같이 핑 응답이 3 초 이상 지연되는 현상이 불규칙적으로 발생하는 것을 확인할 수 있다.</p>
<p>Condition</p>	<p>이와 같은 현상은 NC(Not Connected) 패드 및 칩 내부의 PHY MII 신호와 관련된 연결 문제로 인해 발생된다. (W7500P는 silicon-in-package 제품이며 내부에 W7500 및 Ethernet PHY를 포함한다.); duplex mode의 잘못된 검출으로 인한 Collision 처리에 의해 전송 패킷이 지연된다.</p>
<p>Solution & Recommendation</p>	<p>이 현상을 해결하기 위해서, 사용자는 반드시 아래의 PHY 초기화 코드를 삽입해야 한다.</p> <pre>void PHY_Init(void) { #ifdef __W7500P__ // W7500P only // PB_12 *(volatile uint32_t *) (0x41003070) = 0x61; // RXDV: set pull down // PB_05 </pre>

W7500P의 DUP pin(pin 15)는 스위치 또는 라우터와 연동된 duplex mode를 나타내며 value는 다음과 같다.

- DUP pin = '1' (HIGH) : Full duplex mode
- DUP pin = '0' (LOW) : Half duplex mode
