## W7500x Errata Sheet

### Document History

Ver 1.0.0 (July.11, 2016)	First release (erratum 1) - W7500x I2C
Ver 1.1.0 (Jun.18, 2018)	erratum 2 - W7500P Transmission Delay Case

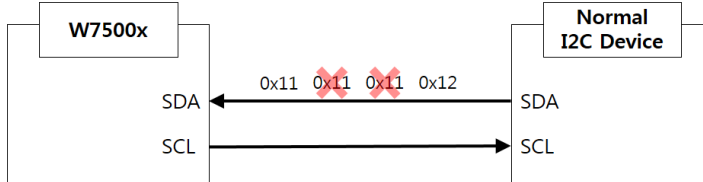
Erratum 1	
W7500x I2C	
Phenomenon	I2C에 반복적인 DATA가 들어올 경우 이후에는 멈춘다.
Condition

<p>W7500x가 I2C통신중에 같은 데이터를 연속적으로 수신하게 되면, 처음 데이터만 수신하고 이후의 같은 데이터들은 인식하지 못하고 데이터를 버리는 문제. 그리고 이로 인한 데이터 손실이 발생한다.</p>
Solution & Recommendation	<p>이 Erratum을 피하기 위해서는 W7500x의 I2C를 GPIO로 변경하여 사용해야 한다. GPIO로 사용할 경우, SCL은 최대 100KHz를 초과할 수 없다.</p> <p>Example pseudo code:</p> <pre> Function Initialize_I2C () {     ...      scl_port_num = I2C_PORT(conf-&gt;scl);     scl_pin_index = I2C_PIN_INDEX(conf-&gt;scl);      sda_port_num = I2C_PORT(conf-&gt;sda);     sda_pin_index = I2C_PIN_INDEX(conf-&gt;sda);      //SCL setting     GPIO_InitDef.GPIO_Pin = scl_pin_index;     GPIO_InitDef.GPIO_Mode = GPIO_Mode_OUT;      if(scl_port_num == 0)     {         GPIO_Init(GPIOA, &amp;GPIO_InitDef);         GPIO_SetBits(GPIOA, scl_pin_index);     }      ...      //SDA setting         </pre>

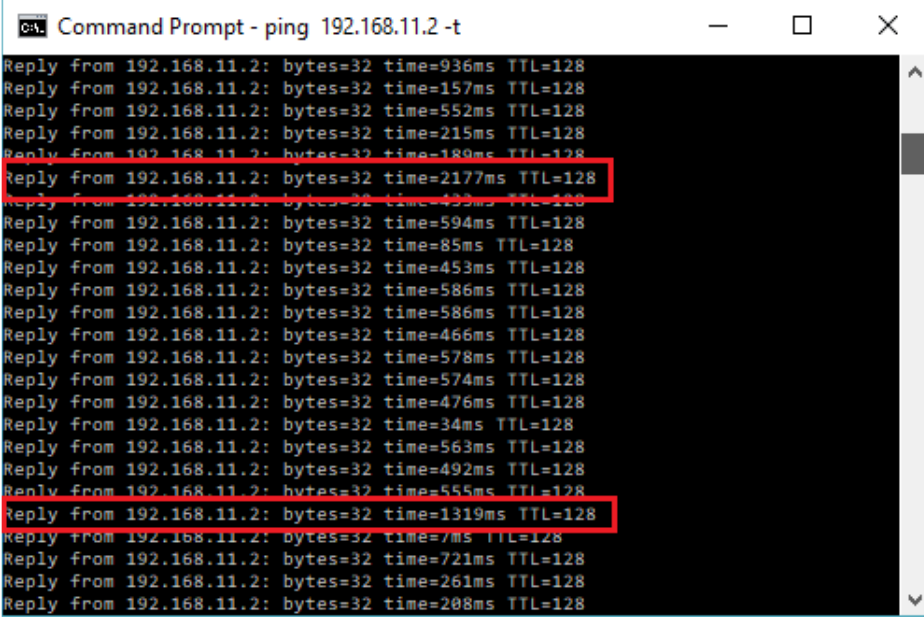
<p>Phenomenon</p>	<p>W7500P가 일부 스위치 또는 라우터와의 연동 시 Half Duplex로 인식되면서 TX가 늦게 나가는 현상이 발견됨. (아래는 “TP_LINK AC750” 라우터로 테스트한 결과이다.)</p>

<p>위의 결과와 같이 핑 응답이 3 초 이상 지연되는 현상이 불규칙적으로 발생하는 것을 확인할 수 있다.</p>
<p>Condition</p>	<p>이와 같은 현상은 NC(Not Connected) 패드 및 칩 내부의 PHY MII 신호와 관련된 연결 문제로 인해 발생된다. (W7500P는 silicon-in-package 제품이며 내부에 W7500 및 Ethernet PHY를 포함한다.); duplex mode의 잘못된 검출로 인한 Collision 처리에 의해 전송 패킷이 지연된다.</p>
<p>Solution &amp; Recommendation</p>	<p>이 현상을 해결하기 위해서, 사용자는 반드시 아래의 PHY 초기화 코드를 삽입해야 한다.</p> <pre>void PHY_Init(void) { #ifdef __W7500P__ // W7500P only     // PB_12     *(volatile uint32_t *) (0x41003070) = 0x61; // RXDV: set pull down     // PB_05 </pre>
