UGP-PROSYS

TRAVAUX DE RÉHABILITATION POST
SÉISME (14 AOÛT 2021) DANS LES
INSTITUTIONS SANITAIRES DU
DÉPARTEMENT DE LA GRANDE-ANSE

Avril 2023

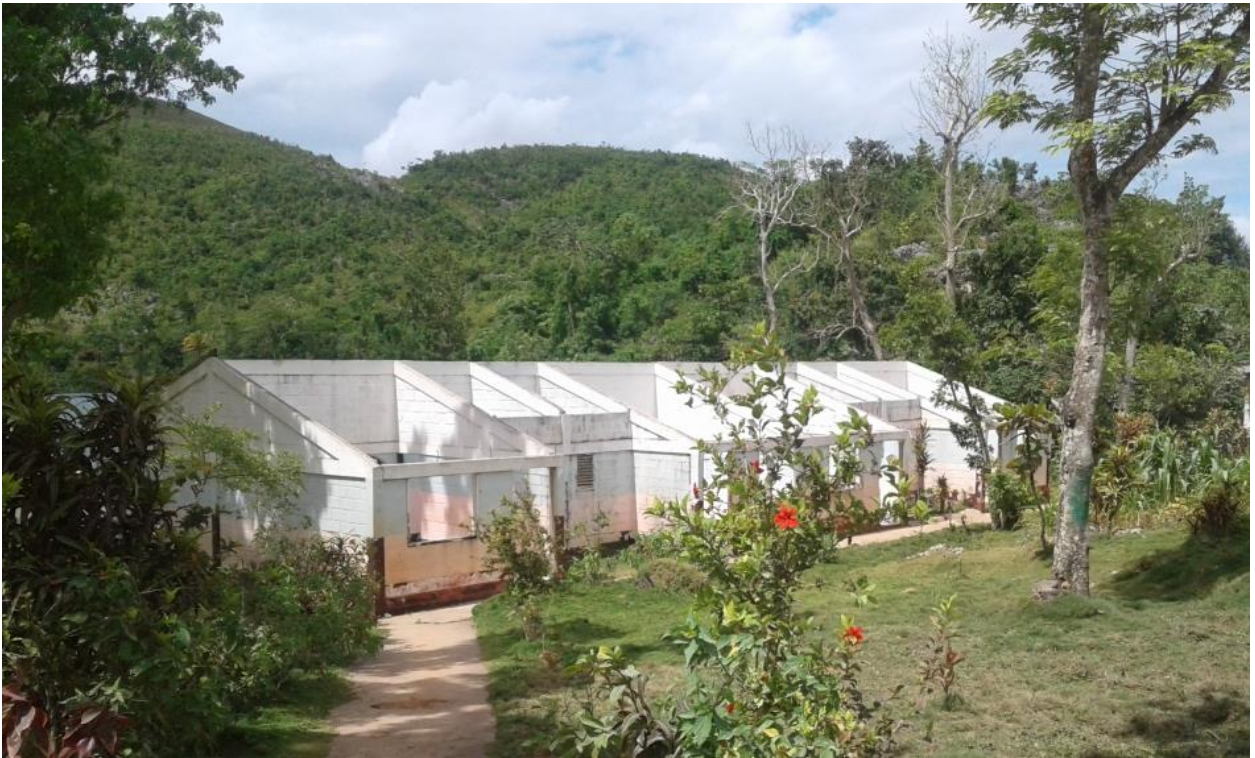
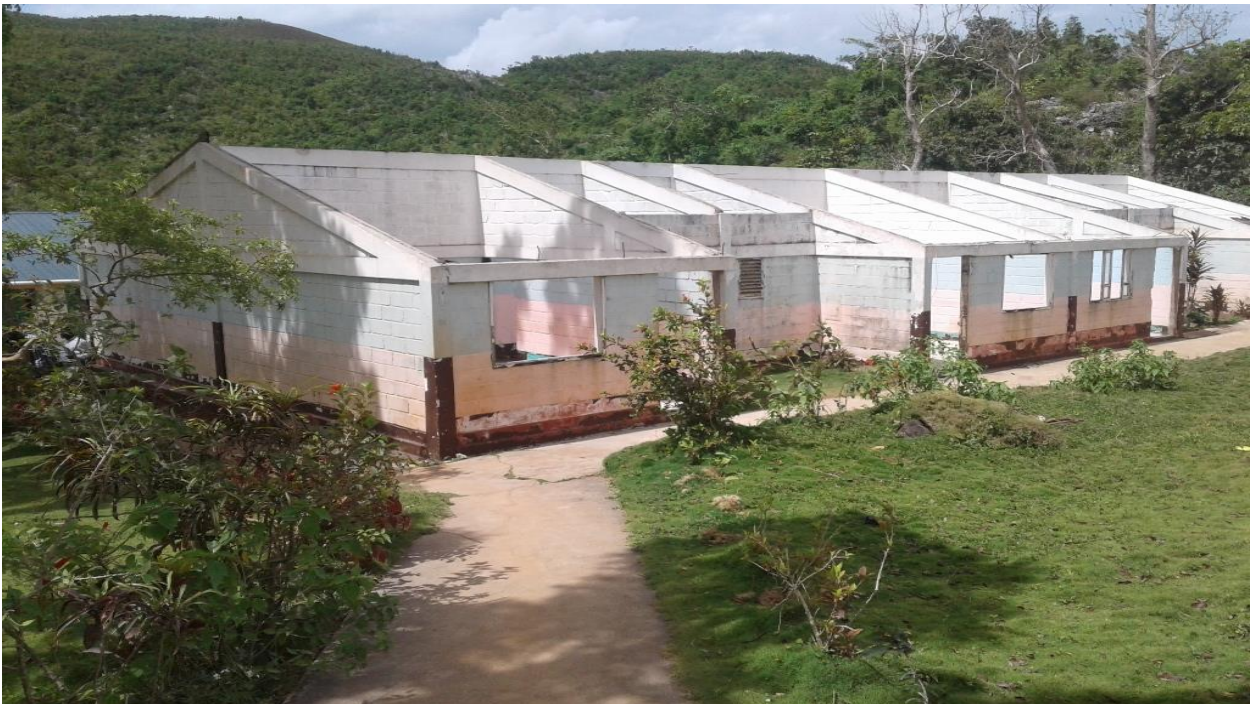
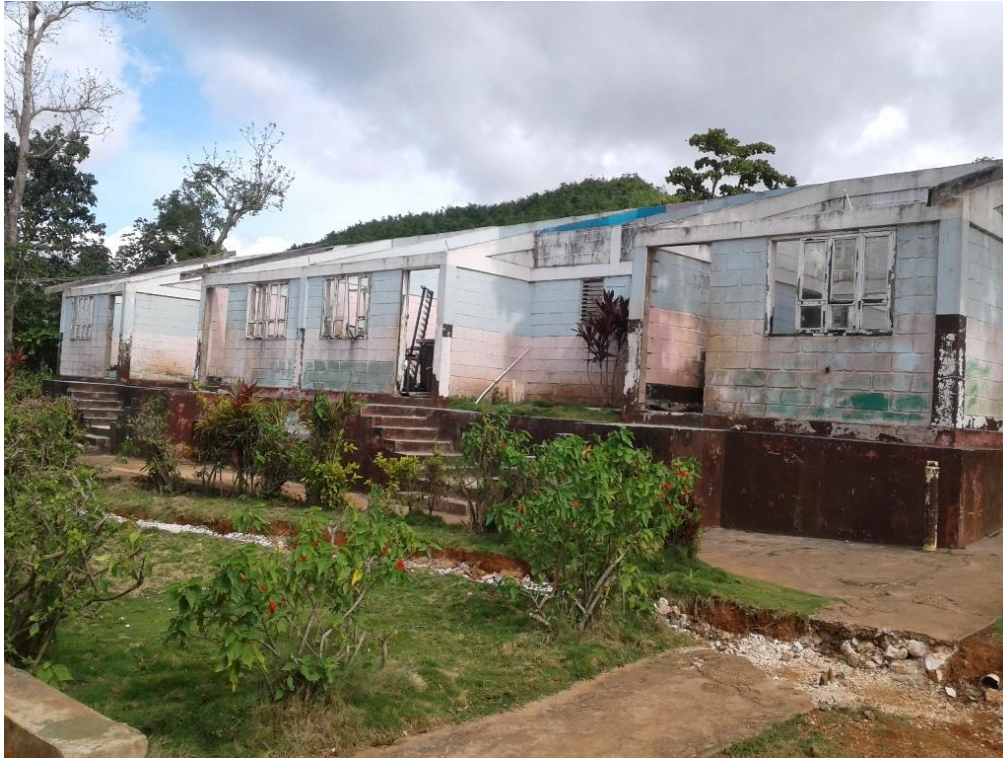
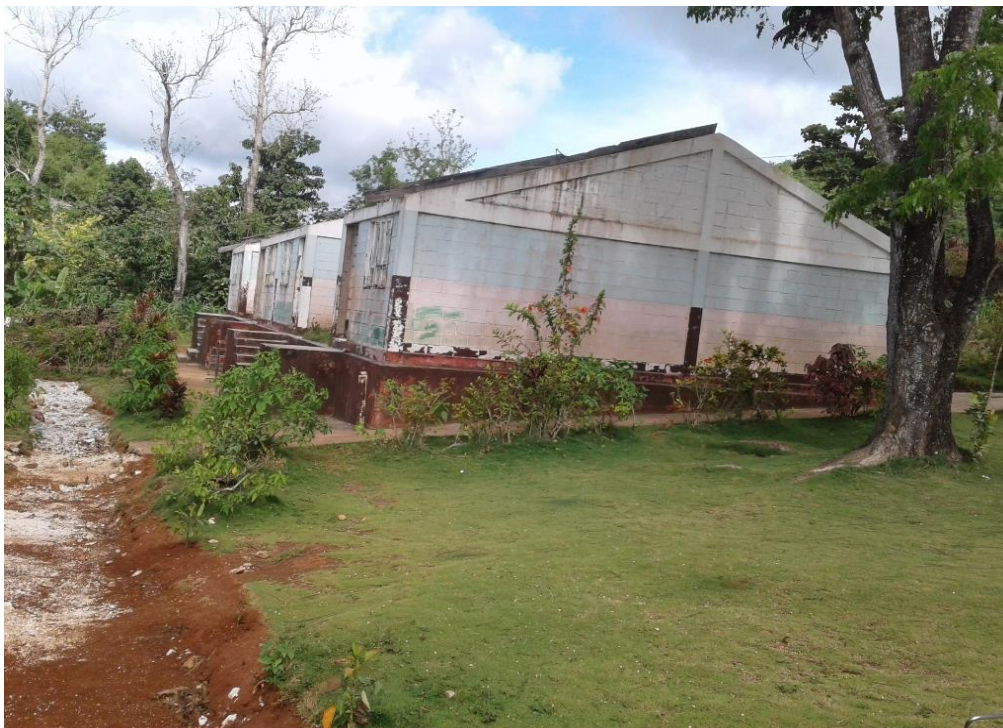
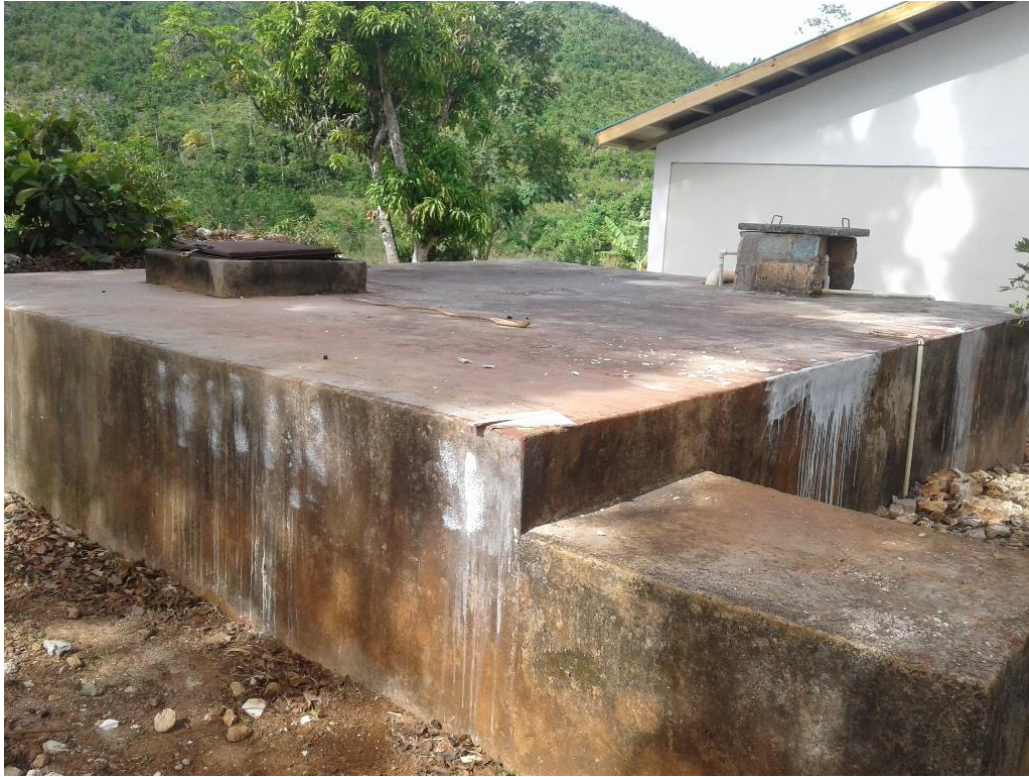
1- Beaumont

C'est une structure anciennement privé qui a été transféré à l'État en 2014, le Centre de Santé Sainte Agnès Citimed de Beaumont est certainement le plus grand du département tant en superficie que par la diversité des soins proposés. Sainte Agnès a été très fortement endommagé par le cyclone Mathew, puis par le séisme du 14 août. Les 4 bâtiments qui le composent ont tous

subi d'énormes dégâts (toitures, portes et fenêtres cassées, peinture, électricité, plomberie, céramiques...), deux d'entre eux ont été partiellement réparés (un par la Croix rouge canadienne et l'autre par Save the Children). Aujourd'hui, le CS qui avait une capacité d'accueil de 30 lits ne revoit plus de patients en hospitalisation faute d'espace adapté, ce qui oblige les malades à se rendre dans la ville de Cayes pour être suivis. La présence du corps médical a été réduite puisque la majorité des services n'est pas fonctionnelle et il n'y a plus de résidence pour accueillir les médecins. Pour l'instant, le centre fonctionne à 40% de ses capacités.

De nombreux travaux en perspective pour le rendre pleinement fonctionnel et pour répondre aux exigences de conformité. Deux bâtiments ont besoin d'une réparation complète.

De gros travaux sont à prévoir pour ce centre. Dans un premier temps il faut reprendre certains travaux non conformes au PES et aux besoins du CS, finaliser la construction de la clôture, réparer l'incinérateur, reprendre les installations électriques et la plomberie.

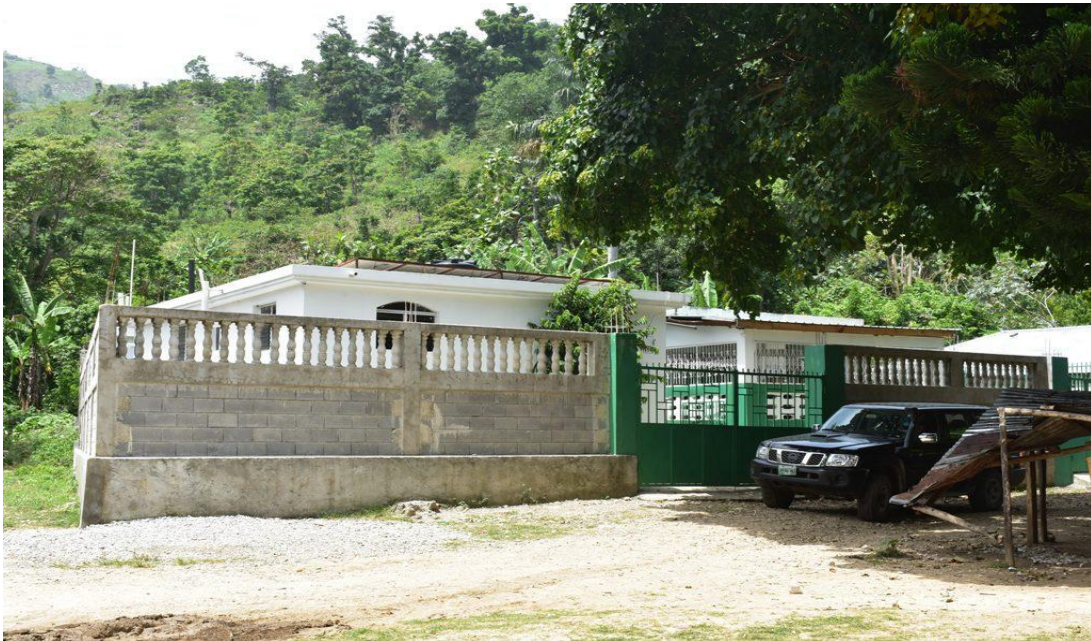
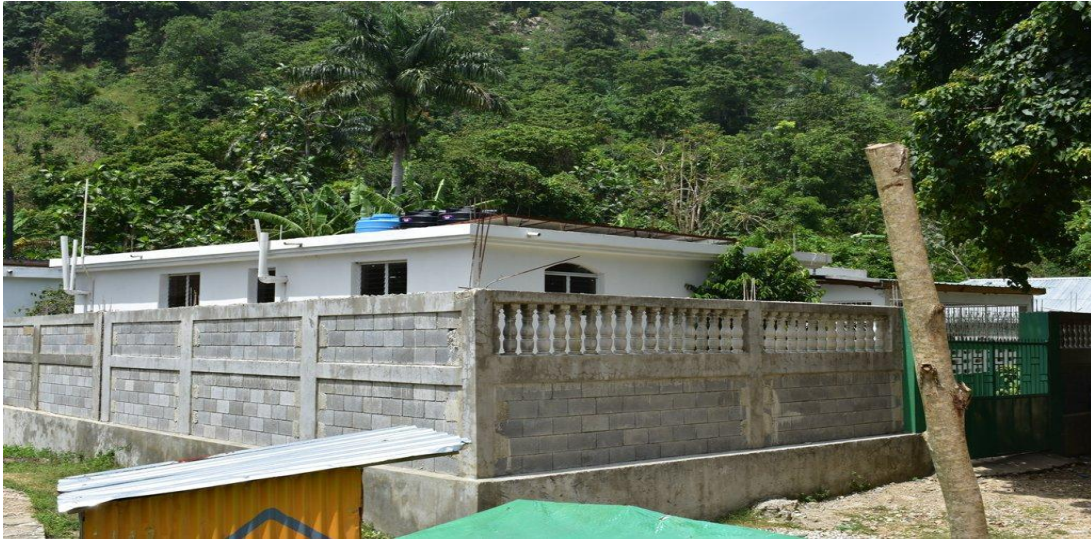
2- Corail Moulines

Le bâtiment principal, qui accueille les patient les patients, est assez vétuste. Le tremblement de terre a causé des dégâts considérables qui ne pourront pas être réparés. Une reconstruction complète et conforme au PES est la solution retenue.

Technique : reconstruction du bâtiment principal

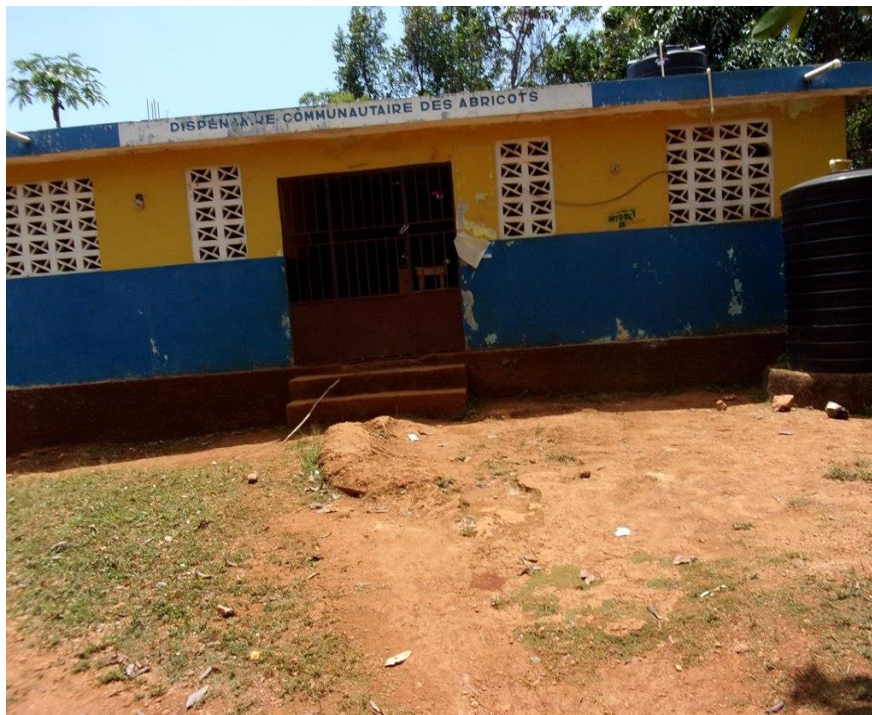
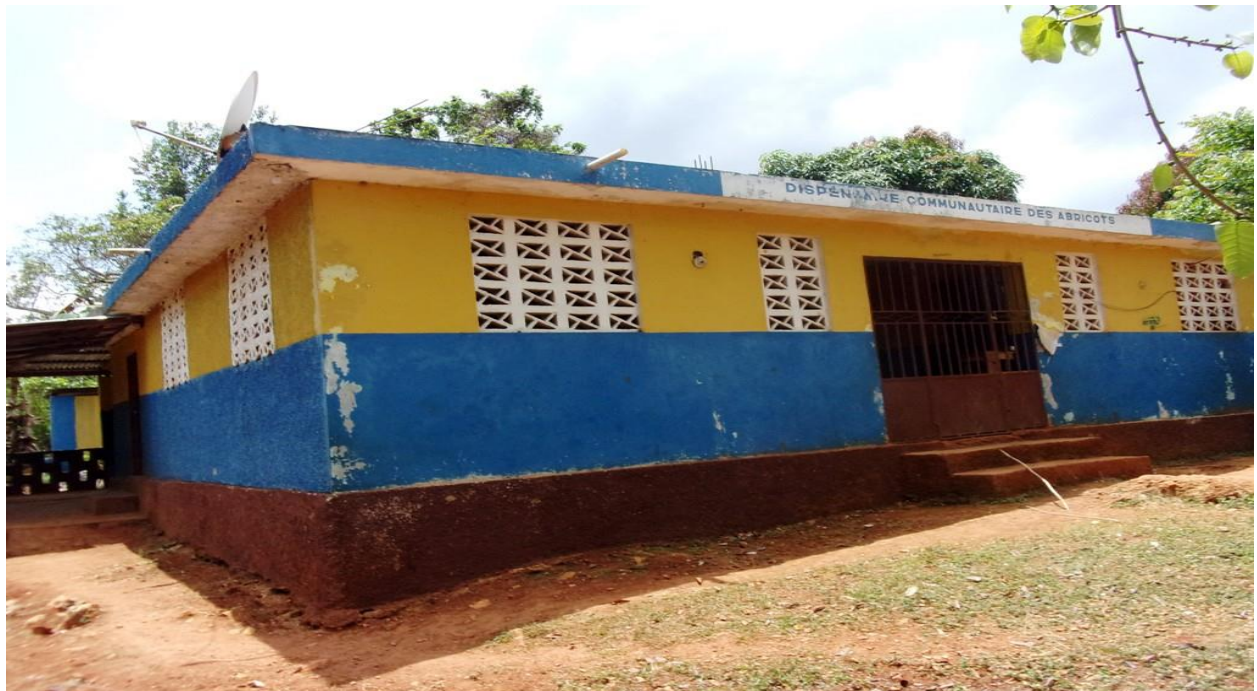
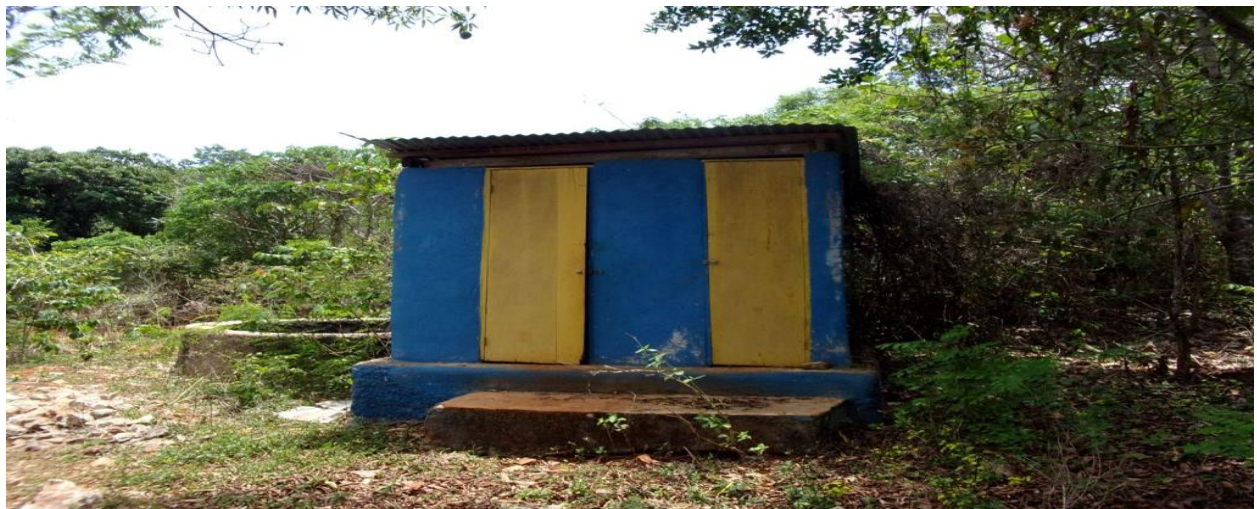
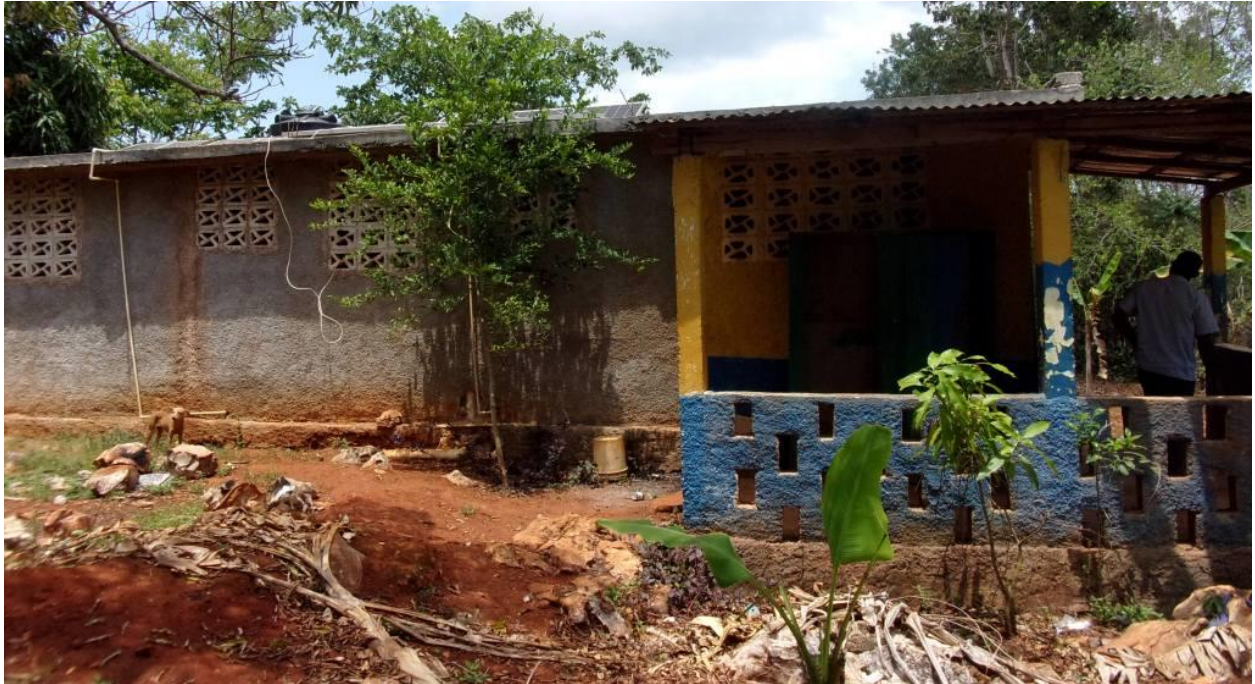
3- Abricot de Pestel

Construit début des années 80 par une organisation étrangère, le centre a été transféré à l'état en 2017. Très isolé géographiquement, les dégâts du cyclone Matthew (2016) et du tremblement de terre (2021) sont encore visibles puisque le centre n'a bénéficié d'aucune réhabilitation depuis sa création. Le centre est situé à 300 mètres d'une école nationale et à proximité d'un terrain de football. L'espace est assez isolé. Toutefois, le site est très fréquenté car c'est le seul centre dans un rayon de plus 20 kilomètres. La qualité du service proposé est telle que des patients viennent de la ville de Baradères dans le département des Nippes, plus de 24 heures de marche pour arriver dans le centre. La population desservie est estimée à plus de 8 000 personnes (hors vaccination).

D'aspect général la structure présente de nombreux problèmes. Certains poteaux et poutres ne sont pas en bon état, la peinture est délavée. Il n'y a pas d'incinérateur, encore moins de cabinets

modernes. De nombreuses interventions sont nécessaires pour mettre le centre aux normes du Ministère.

Technique : Les travaux courants de construction d'un nouveau centre sont nécessaires pour un fonctionnement selon les normes en vigueur et la sécurité des personnes.

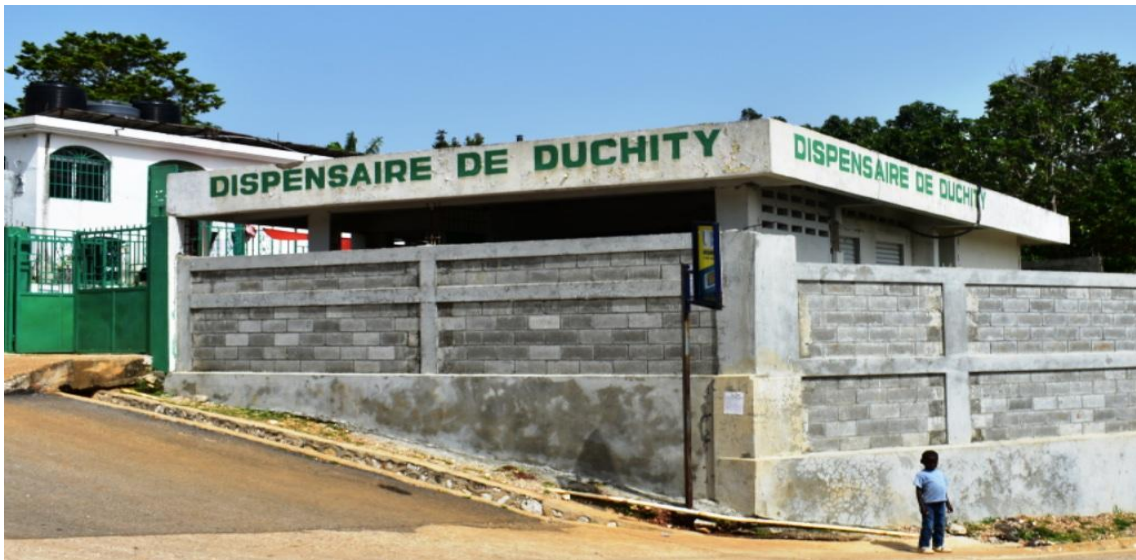
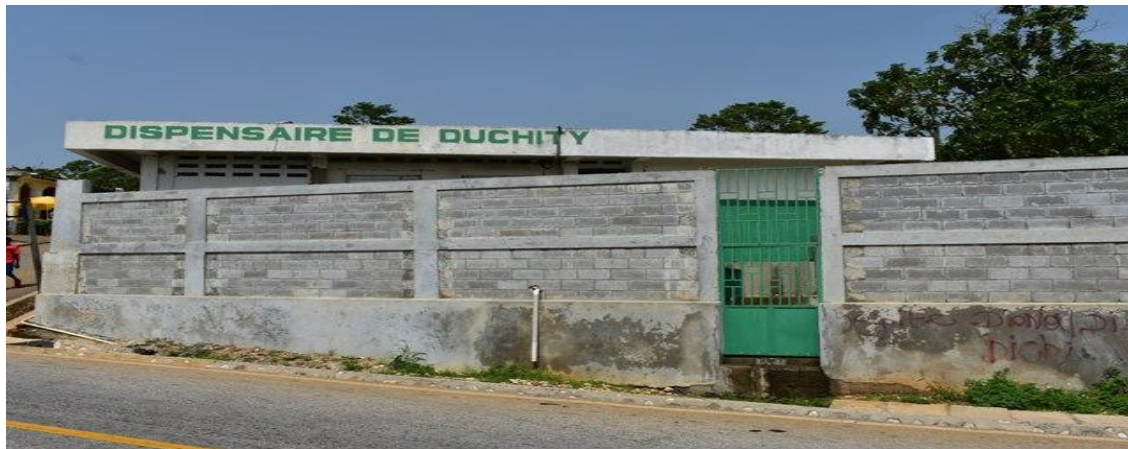
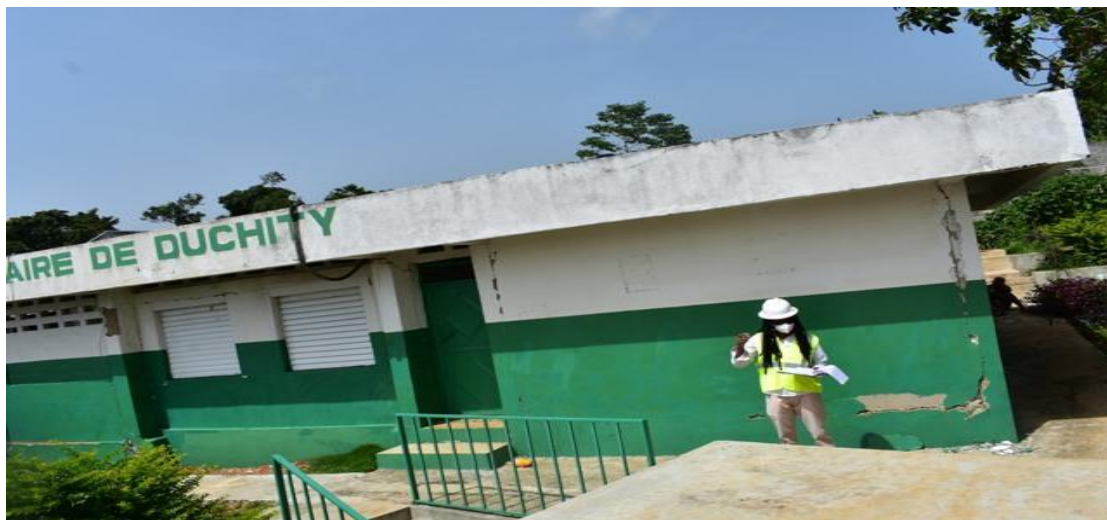
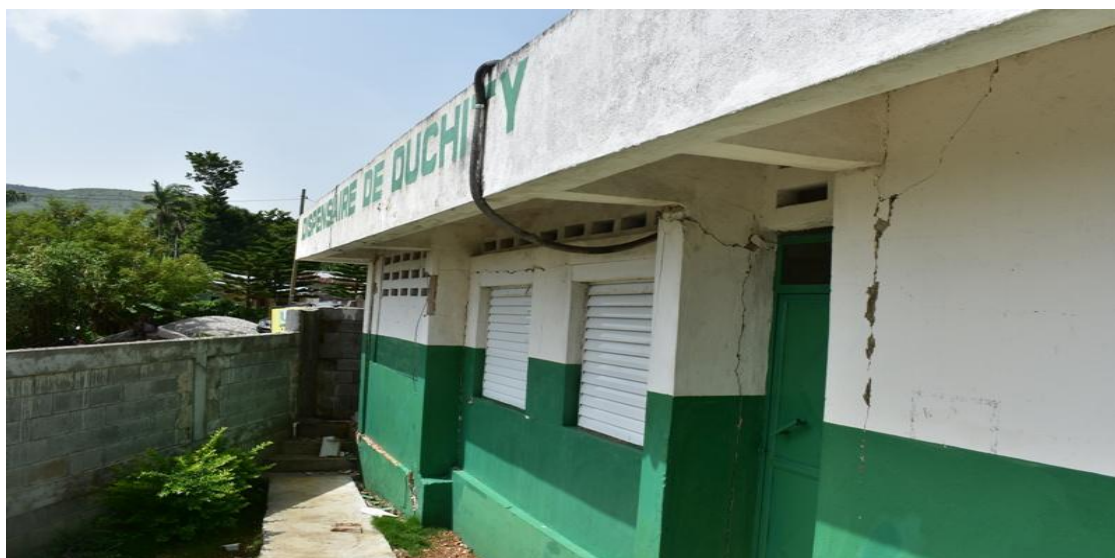
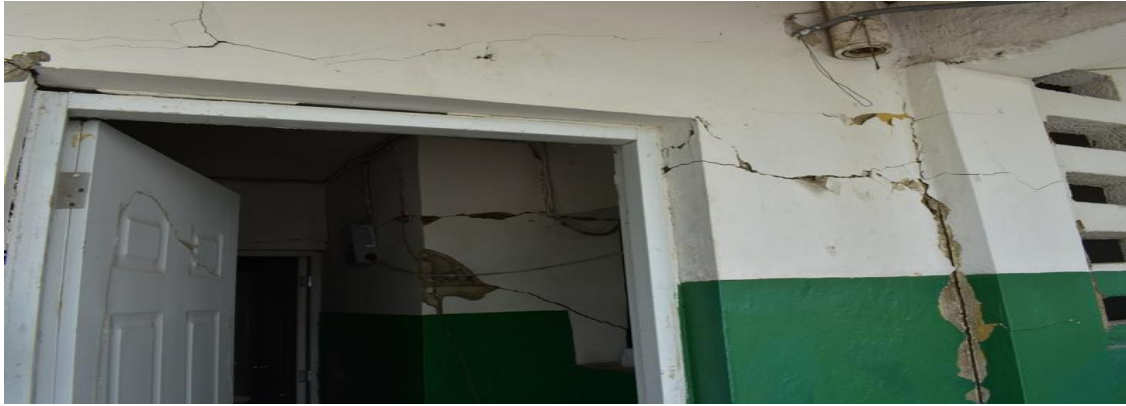
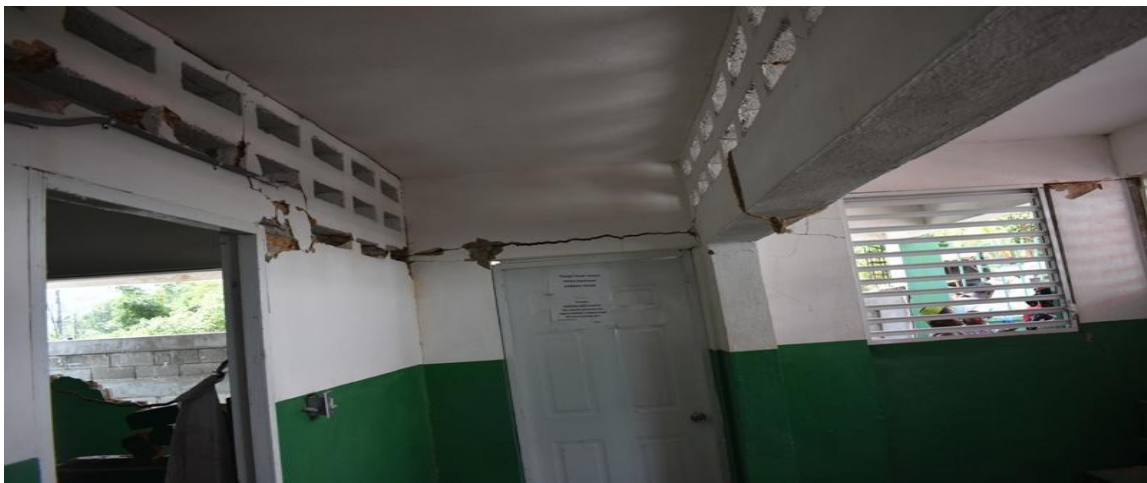
4- Duchity

Le CCS de Duchity était une très petite structure construite à la fin des années 1980 et située sur le bord de la route nationale. Touché par Matthew, le site a bénéficié des travaux de réhabilitation et de mise aux normes pour garantir une meilleure qualité d'accueil et de service sous le projet PASMISSI (résidence, incinérateur, dépôt de stockage). Le tremblement de terre de 2021 a entièrement détruit le bâtiment de soin, par contre la résidence et bloc sanitaire construits par PASMISSI ne présentent que de faibles dégâts. Depuis le séisme le centre fonctionne dans la résidence.

Le bâtiment principal est hors utilisation, et représente un danger pour les patients qui continuent de fréquenter le centre quotidiennement. Seule la démolition complète et une reconstruction avec les normes parasismiques et anti cycloniques sont envisageables.

Technique : La reconstruction répondra aux normes du PES et devront garantir le respect des normes parasismique et anticyclonique.

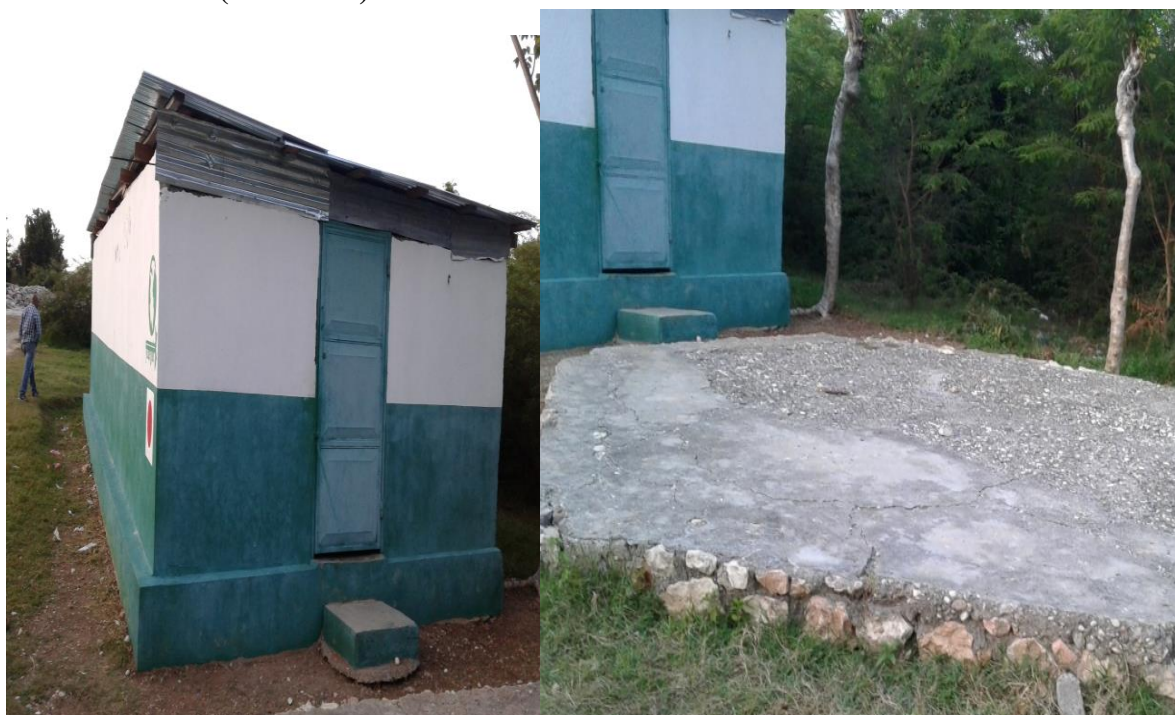
5- Jérémie (numéro 2)

C'est un très petit CCS d'une superficie moindre de 12m². Implanté sur un vaste terrain comprenant un ensemble paroisse plus école. Le centre a été très touché par le cyclone Matthew, une première réparation a été faite de manière très légère par Future Code, une ONG japonaise. Ce petit CCS est quasiment déserté par la population et le corps médical tant les services proposés sont minimes. La population desservit, environ 8 000 personnes, est obligée de se rendre dans la ville principale à Jérémie, située à environ 20 minutes en voiture.

Ce centre ne répond à aucune norme, il n'y a ni incinérateur ni espace de dépôt de déchets. L'espace tel qu'il est actuellement n'est pas du tout approprié pour un service de santé.

Une nouvelle construction comprenant avec les normes standards et les services de base appropriés pour un centre de santé. Le terrain disponible pour la construction du centre ne présente pas de contraintes majeurs majeures. Signalons toute de même la présence d'une ravine à la lisière de la clôture.

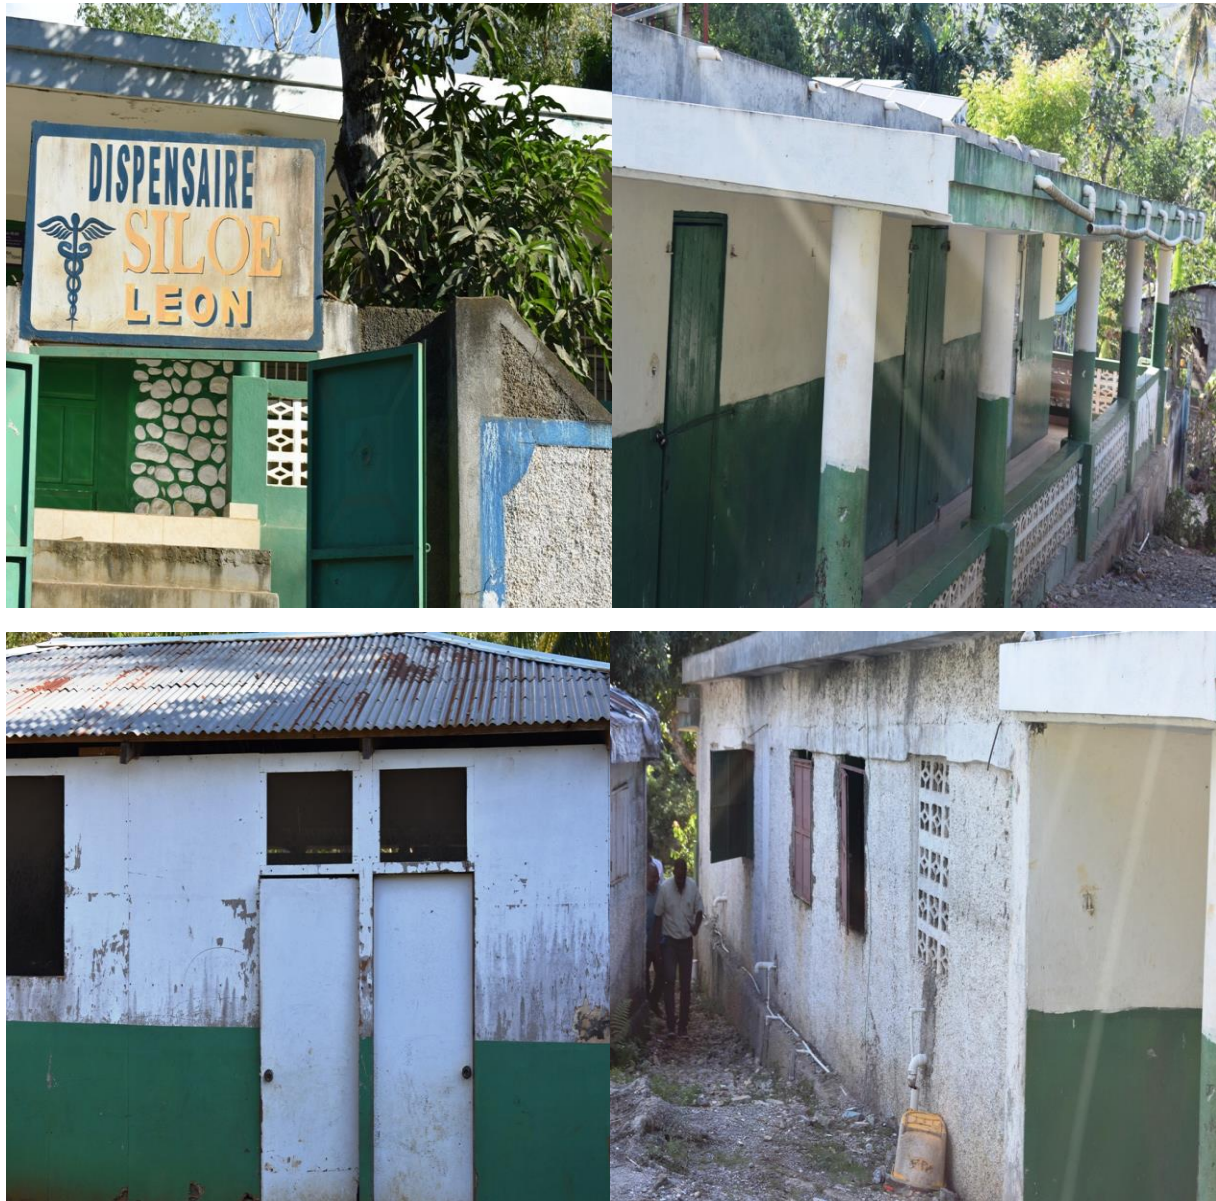
6- Léon

Situé en milieu rural, le CCS de Léon a été construit avant 1978 et dessert actuellement une population estimée à plus de 25 000 personnes. Malgré les nombreux dégâts causés par le cyclone Matthew, le centre n'avait pas bénéficié de travaux de réhabilitation et de mise aux normes pour garantir une meilleure qualité d'accueil et de service. Le tremblement de terre de 2021 a causé des dégâts qui sont venus s'additionner à ceux causés par le cyclone. La dégradation naturelle, les ravages du cyclone, les destructions causées par le séisme, l'accumulation de tant de facteurs négatifs rendent le site extrêmement dangereux pour l'accueil des patients et pour le personnel de santé.

Une reconstruction est nécessaire. Le terrain est assez grand pour recevoir tous les services appropriés pour un centre de santé.

Technique : Les travaux de reconstruction devront garantir le respect des normes parasismique et anticyclonique. Site à risque inondation, la nappe phréatique est proche de la surface.
