UGP-PROSYS

TRAVAUX DE RÉHABILITATION POST SÉISME
(14 AOÛT 2021) DANS LES INSTITUTIONS
SANITAIRES DANS LES DÉPARTEMENTS DES
NIPES

MARS 2023

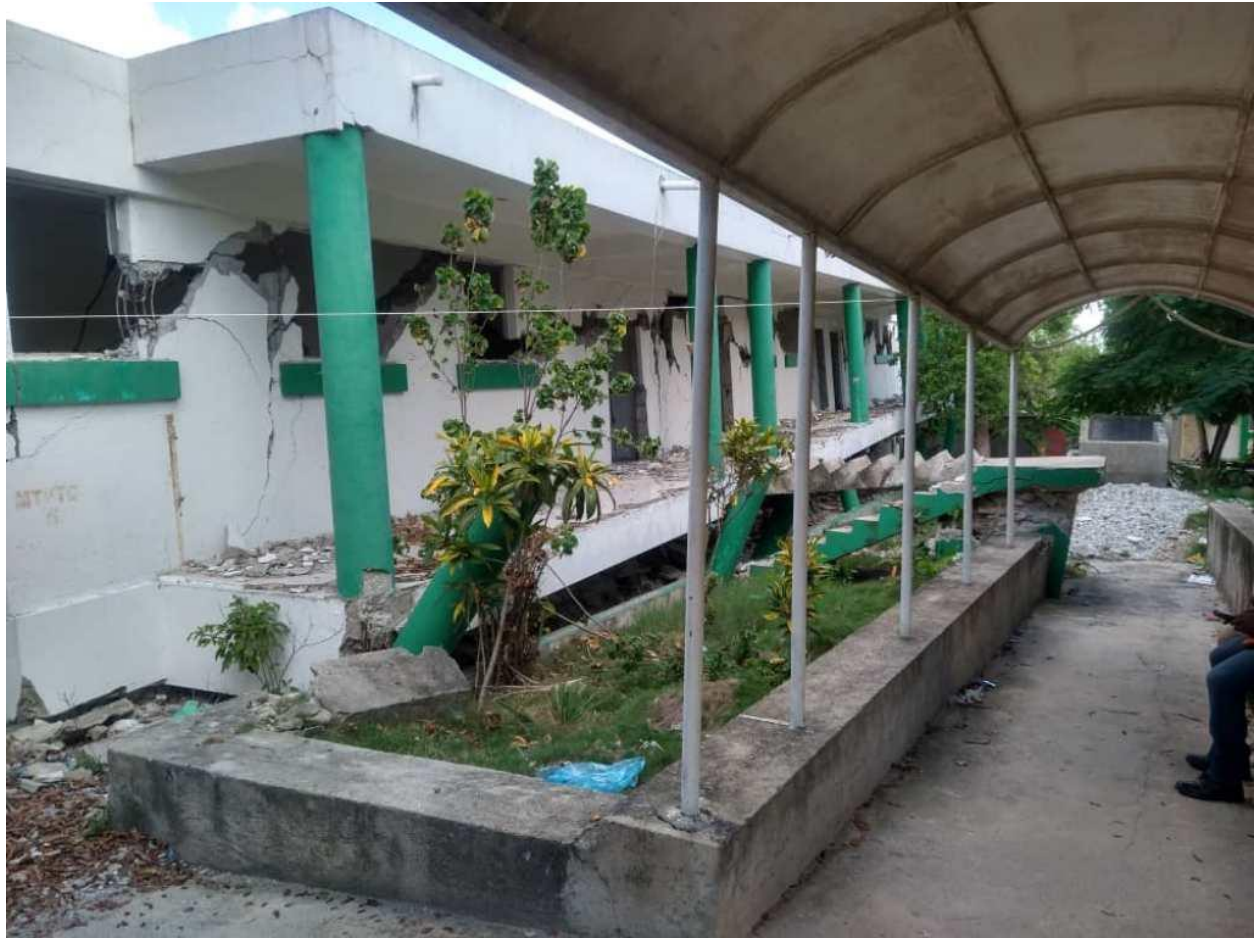
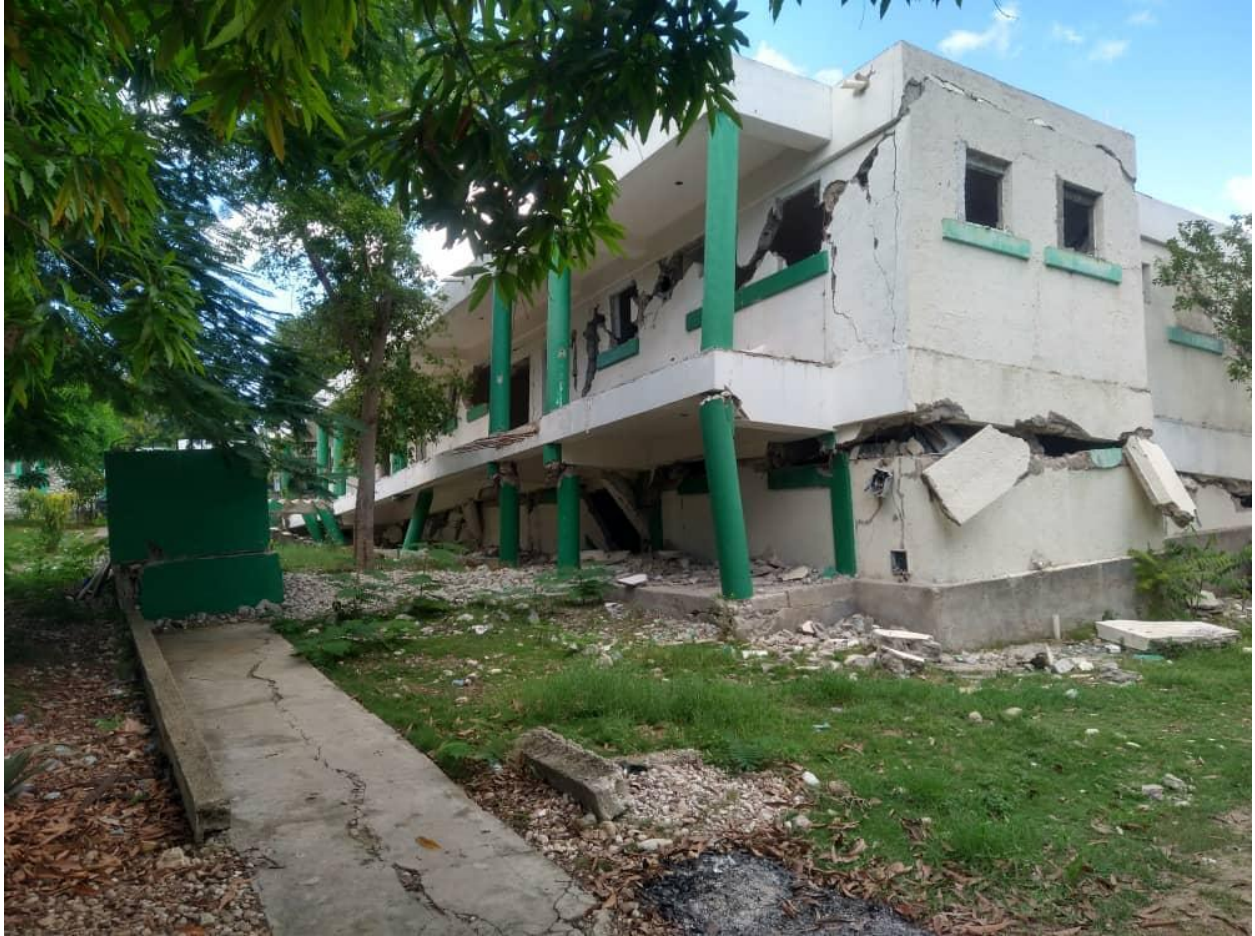
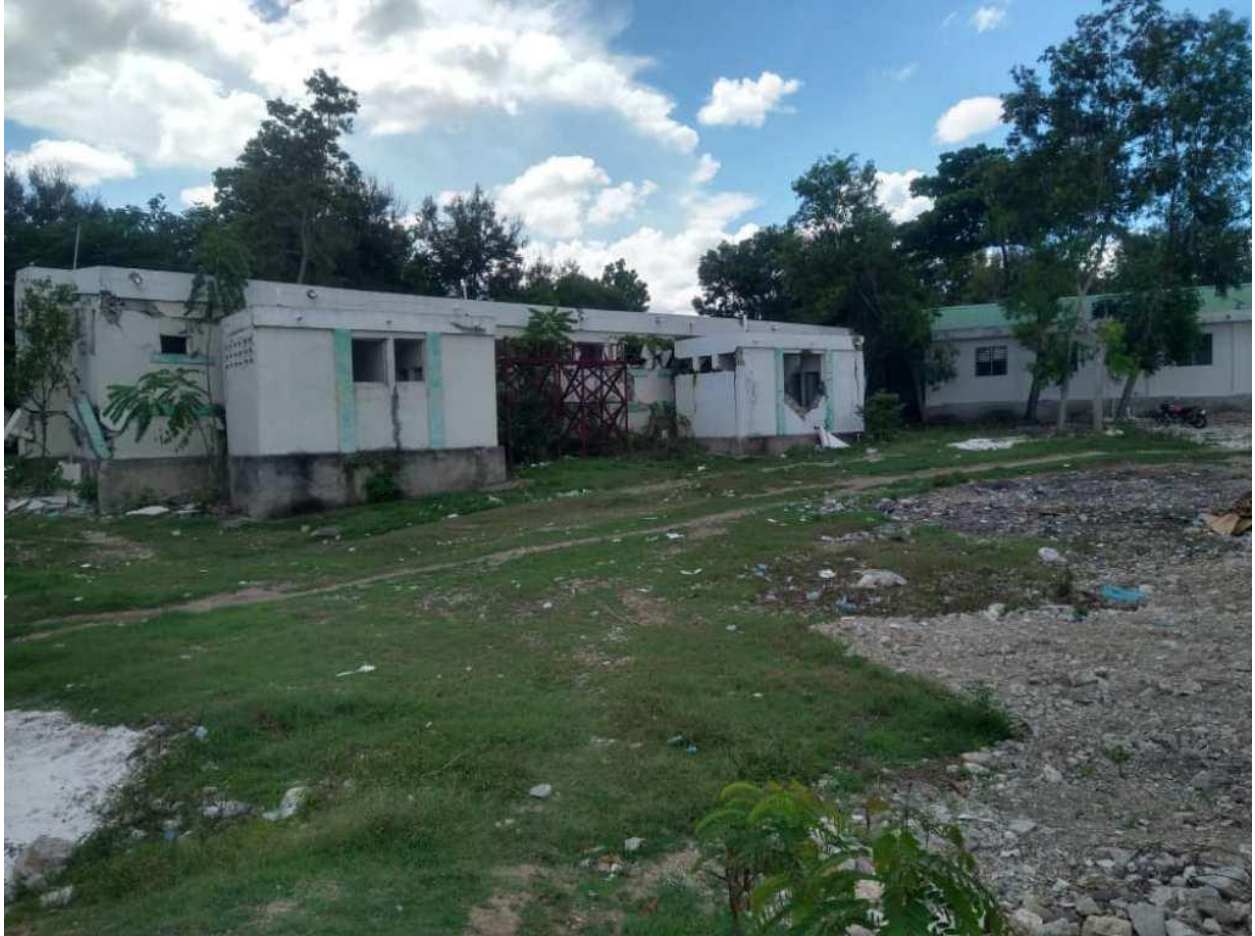
Épicentre du tremblement de terre, ville la plus affectée, le HCR de L'Asile a été entièrement détruit par le séisme. Le HCR de L'Asile, la plus grande institution de santé dans le département, après l'hôpital départemental Sainte Thérèse de Miragoâne, a très fortement été touchée par le tremblement de terre. Plusieurs bâtiments sont détruits et ne sont plus fonctionnels, parmi ceux-ci on trouve le bâtiment principal construit sur deux étages et qui regroupait : la maternité, la salle d'opération, la néonatalogie, la pédiatrie, la médecine interne (homme/femme), l'administration, la direction, le secrétariat, la comptabilité, le bureau de l'infirmière en chef, et le dépôt. Actuellement les patients sont accueillis sous des tentes dans la cour de l'hôpital.

Une reconstruction du HCR s'avère indispensable pour permettre au centre de santé d'accueillir les patients et leur prodiguer les soins appropriés dans les conditions requises et donner des conditions de travail appropriées au personnel.

Technique : Les relevés techniques ont été faites, l'équipe technique a travaillé de concert avec la Direction départementale et le personnel médical pour soumettre un plan adapté à un HCR.
Sauvegarde : Présence régulière de l'équipe sauvegarde.

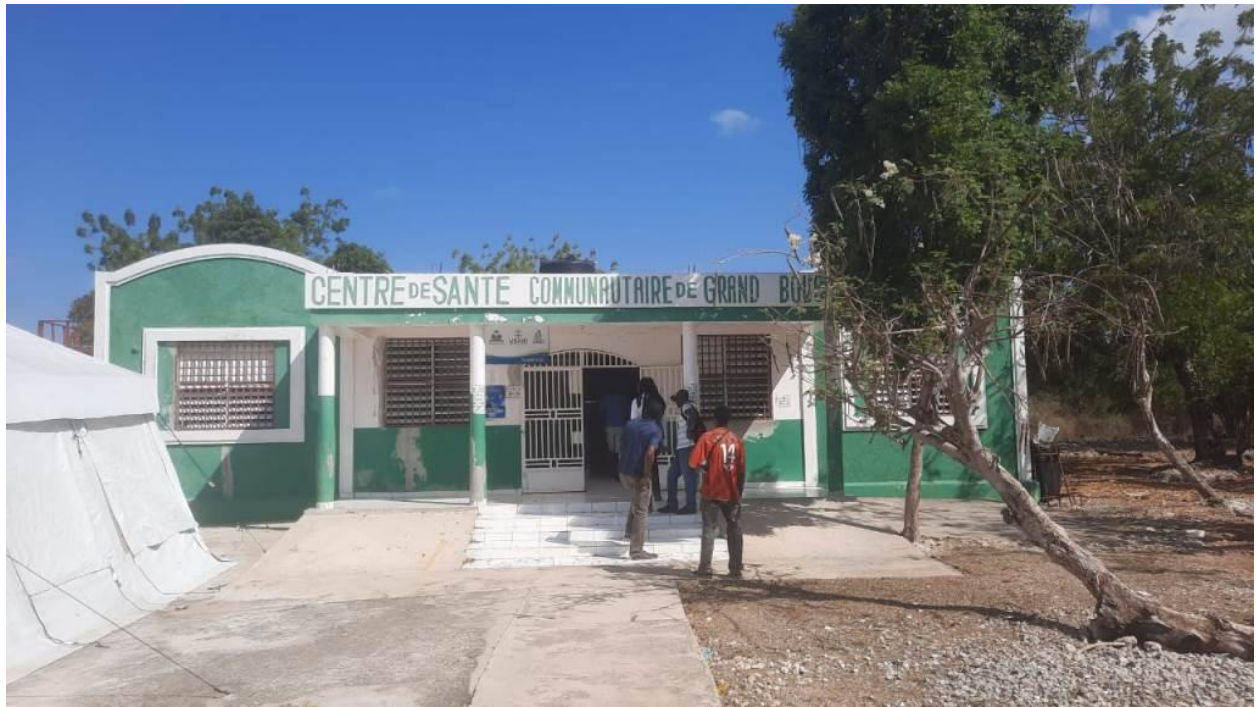
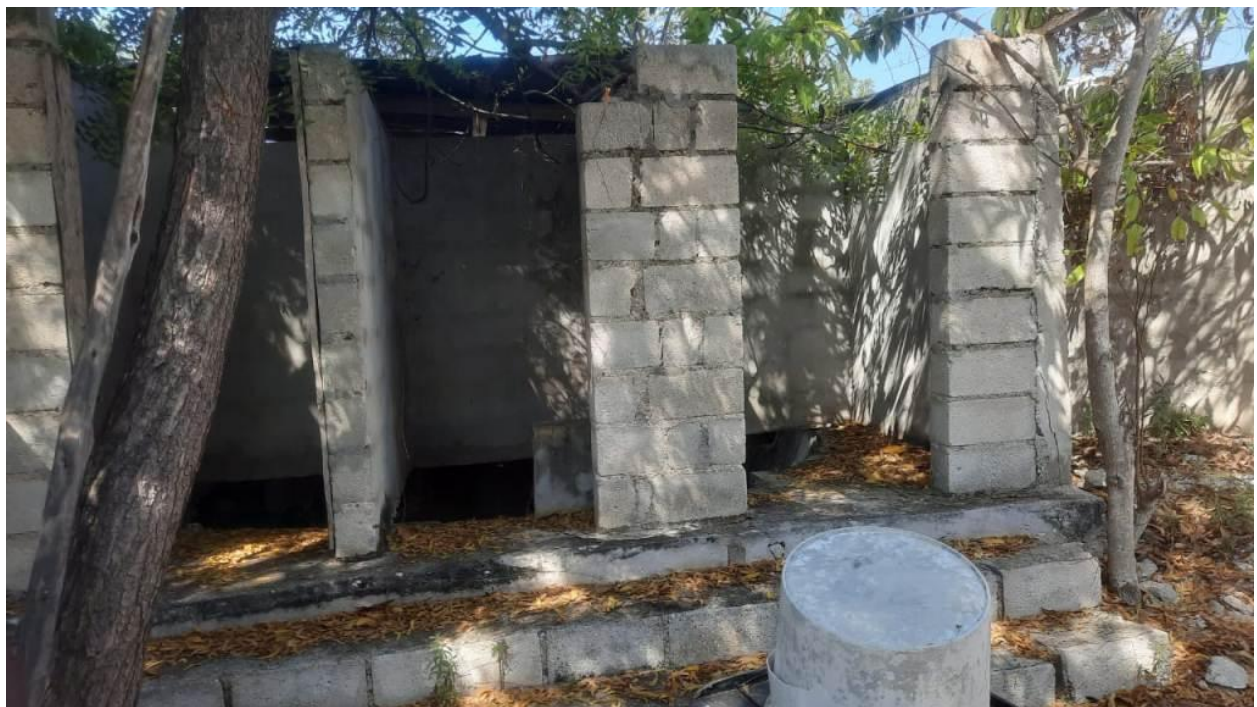
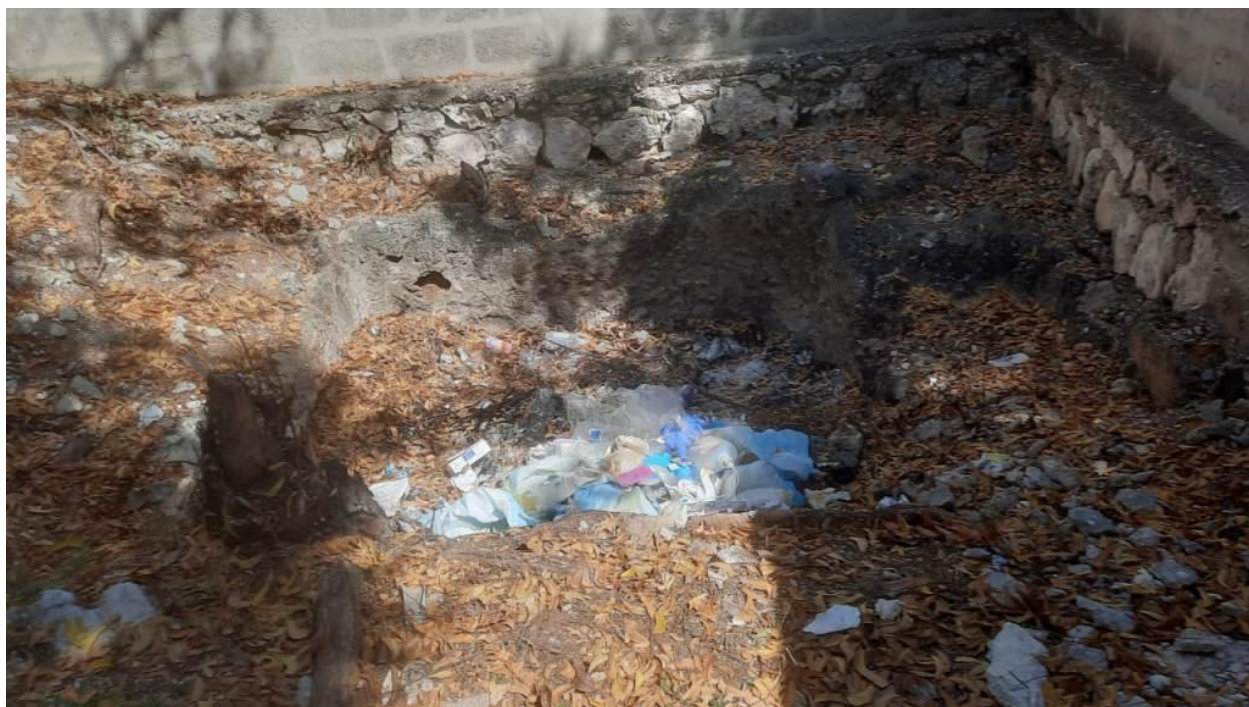
Grand Boucan.

Le bâtiment présente des défaillances techniques qui n'ont pas résisté au tremblement de terre. De nombreux dégâts notamment au niveau de la dalle, des poteaux, des poutres ont été relevé. L'électricité ne fonctionne pas bien, la dalle est coulée à plusieurs endroits. Le seul point d'eau pour l'ensemble de la localité est un puits manuel qui est à l'intérieur du centre. Ce puits est en panne depuis plusieurs mois, de plus l'eau à un niveau de salinité élevé. Elle n'est pas buvable sans traitement au préalable.

Technique : Reconstruction Parasismique et anticyclonique tout en respectant les normes et PES.

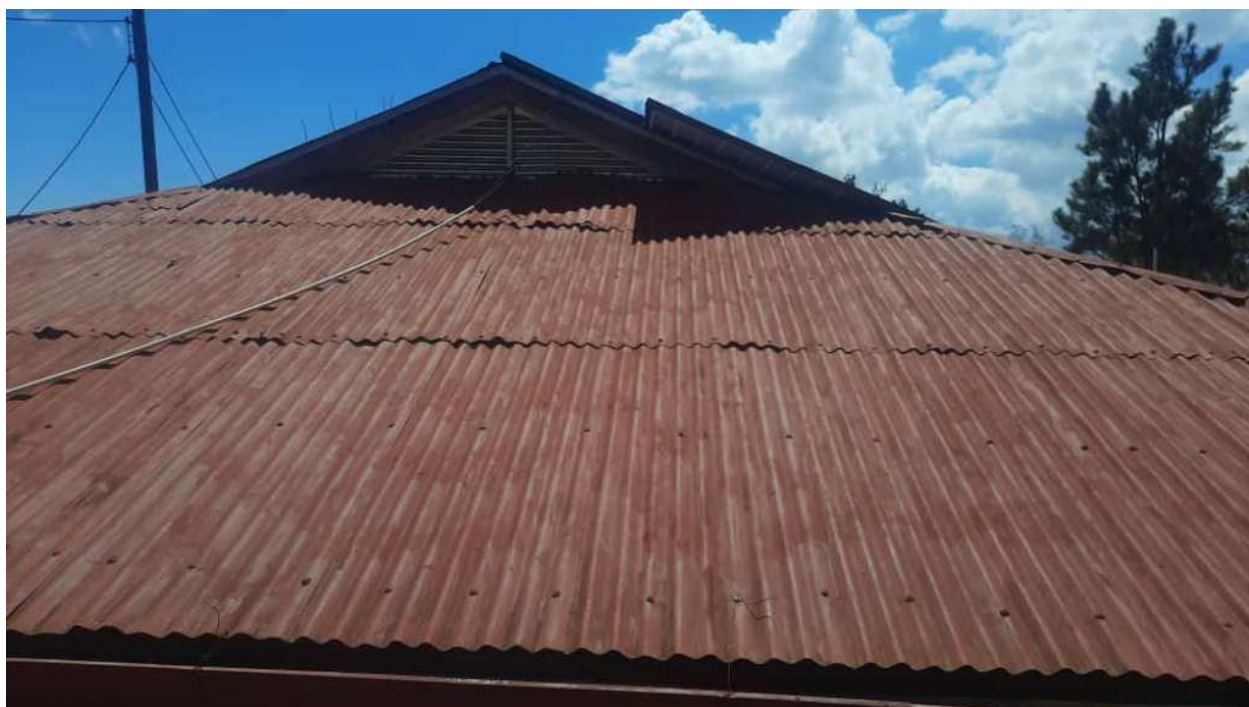
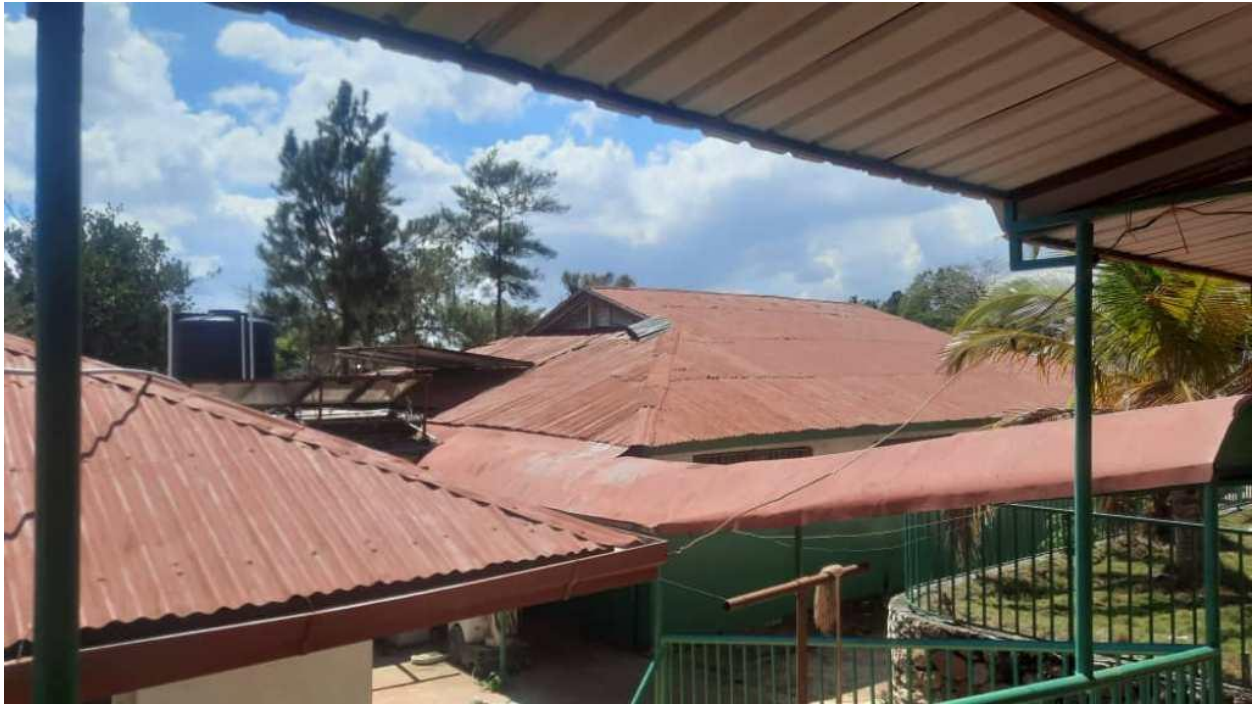
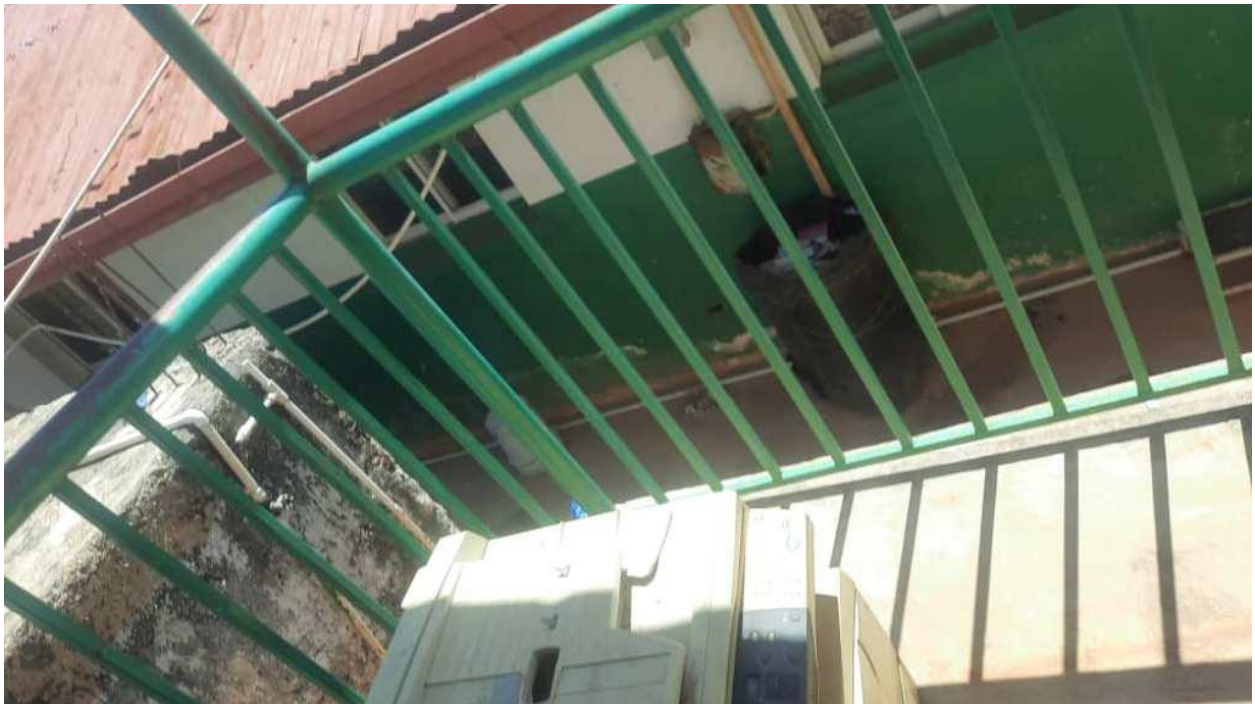
Paillant.

Ce centre présente un bon niveau d'entretien, des travaux additionnels amélioreront la qualité de ses services. Les travaux ne sont pas de grandes ampleurs et ne devront pas générer des risques particuliers. L'installation de deux châteaux d'eau placés au-dessus de la salle d'opération représente un vrai danger, d'autant plus que les poteaux et les poutres n'ont pas été construits pour supporter de tels poids.

Technique : Ce centre a besoin de travaux additionnels pour améliorer la qualité de ses services. Parmi les travaux identifiés on peut sommairement citer la reprise de la toiture, et une partie de la peinture, le changement d'une douzaine de portes, le traitement de la dalle, le changement de WC et du lave main.

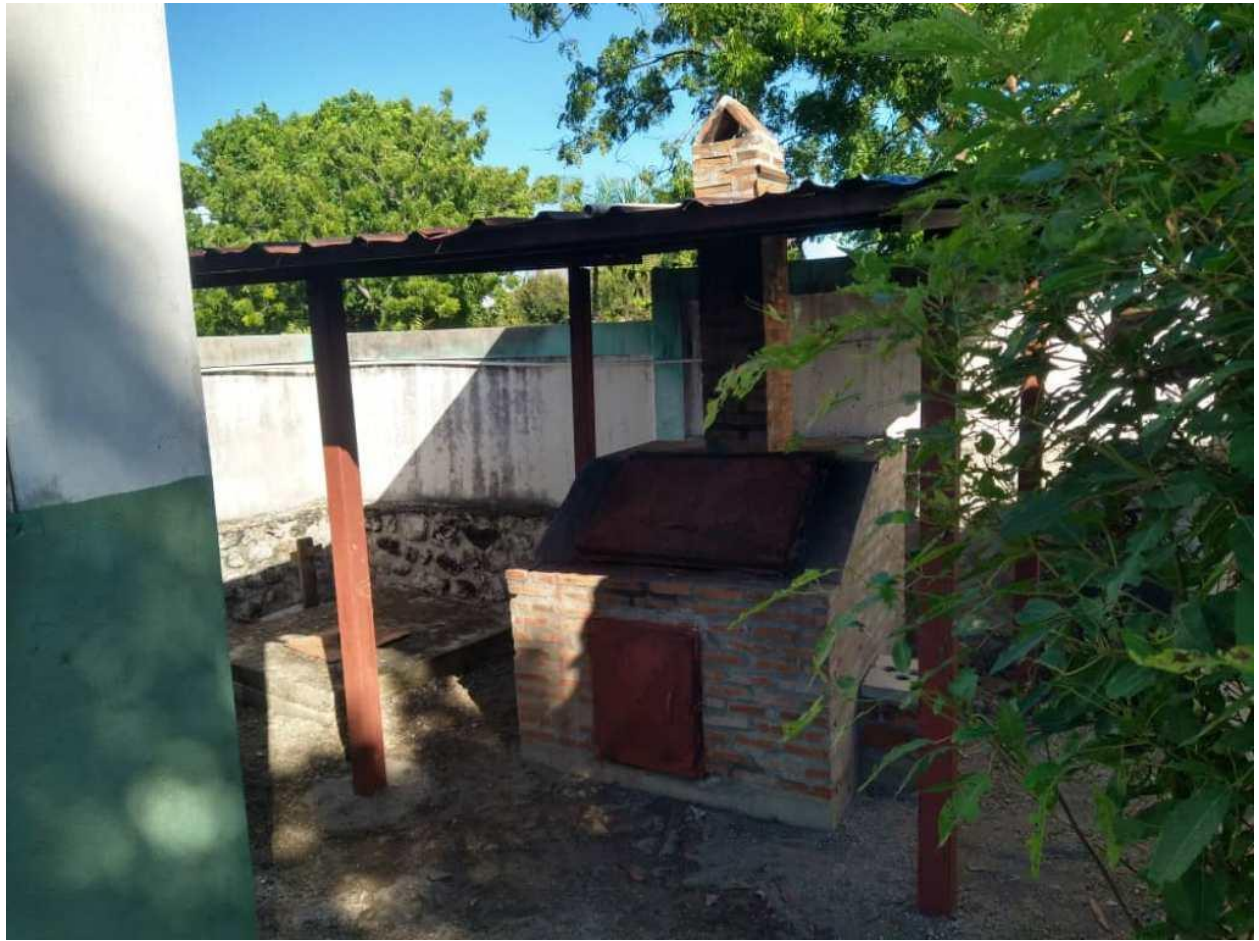
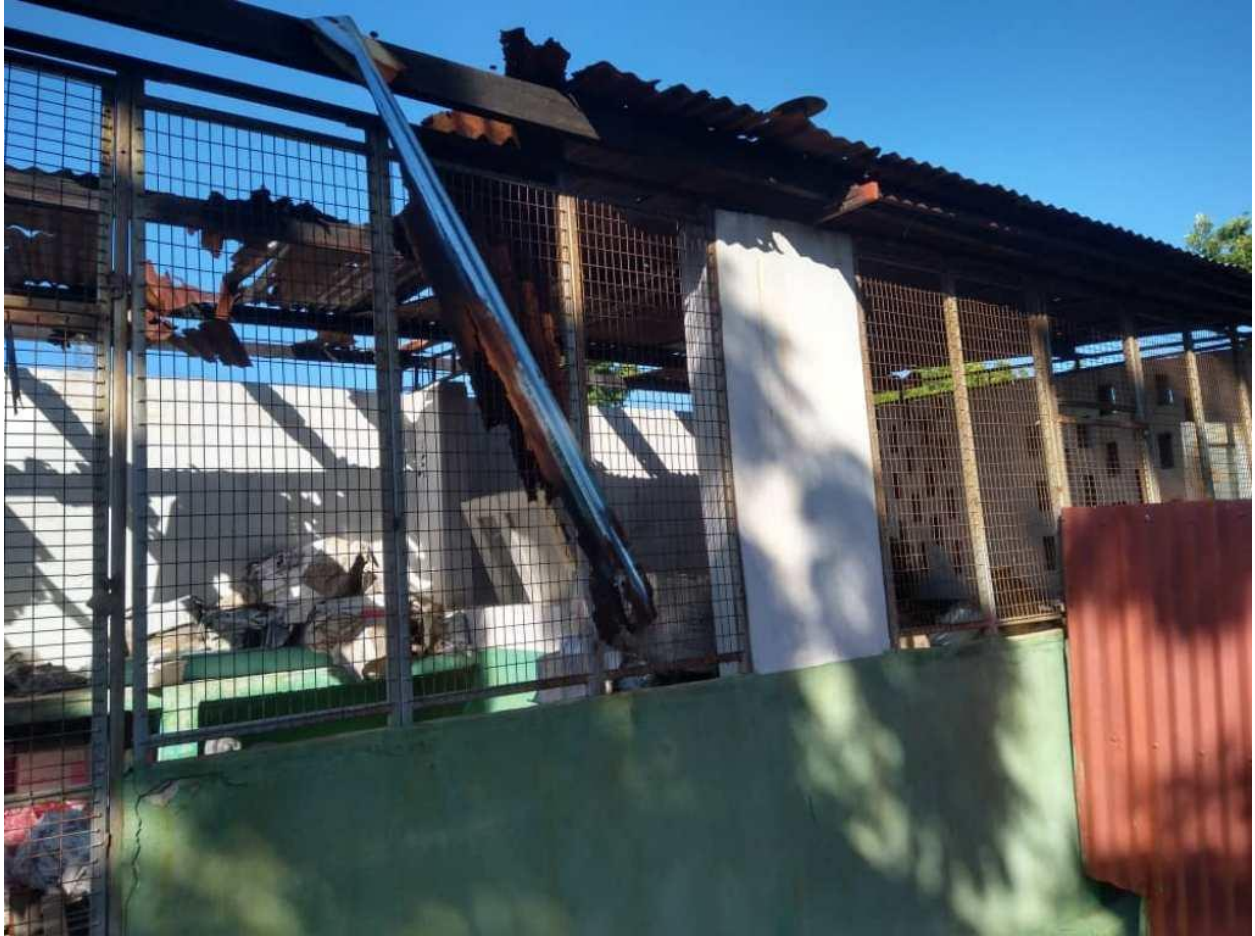
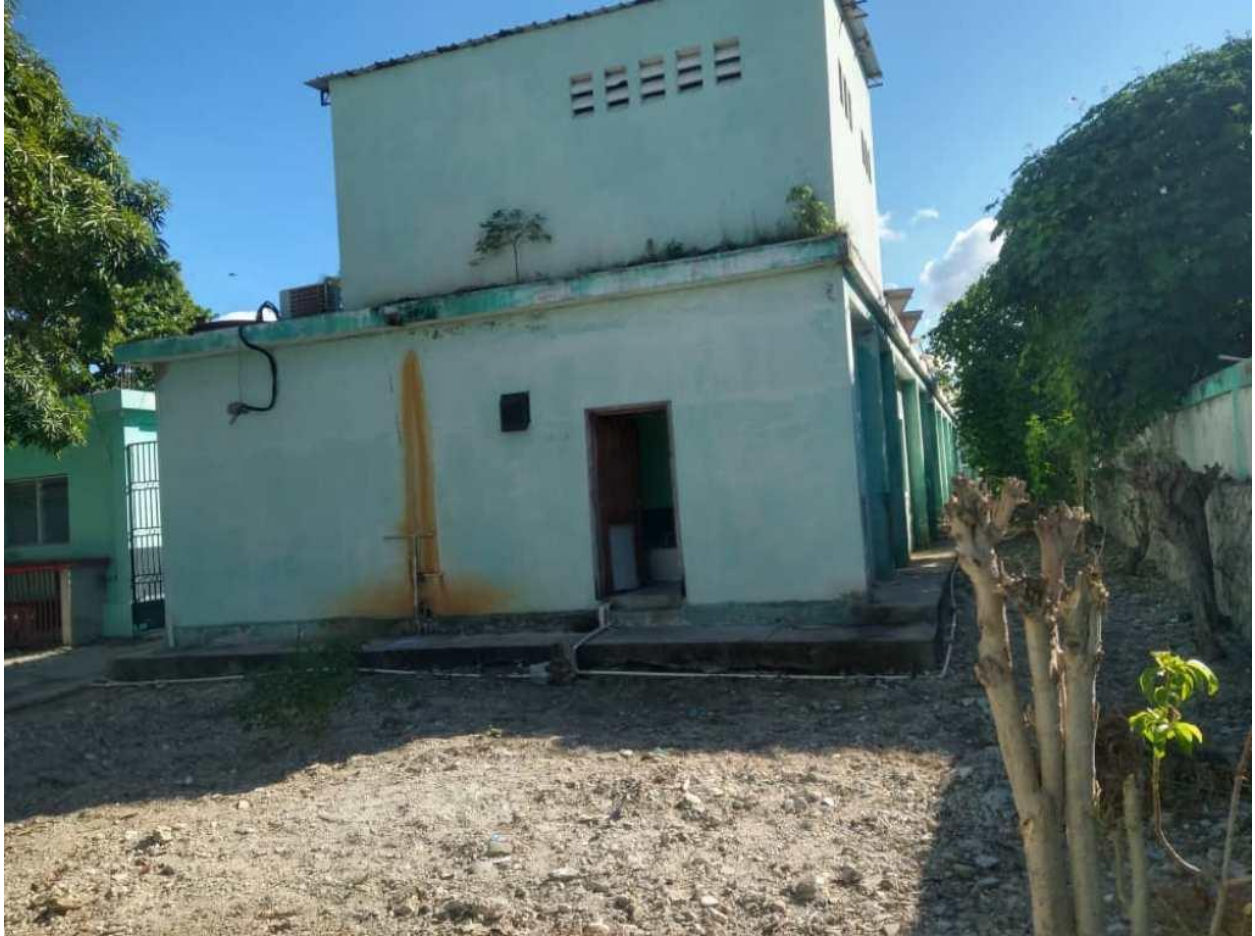
Anse a veau.

Doter le centre des structures adéquates qui répondent aux normes du PES pour des services sanitaires communautaires. Le bâtiment principal paraît assez grand pour répondre aux demandes formulées par la Direction départementale. En complément des travaux d'infrastructure purs pour cette transformation, une réorganisation / redistribution / réaménagement de l'espace est nécessaire.

Technique : Le bâtiment principal paraît assez grand pour répondre aux demandes formulées par la Direction départementale. En complément des travaux d'infrastructure purs pour cette transformation, une réorganisation / redistribution / réaménagement de l'espace est nécessaire. Un travail de concert avec la DOS pour une bonne harmonie de la disposition des services est préconisé.
