INFORMACIÓN DE LA ACTIVIDAD								
TIPO	Capacitación/ Formación		Entrenamiento		Inducción		Reinducción	
	Charla		Curso		Taller		Reunión	
	Otro	X	¿Cuál?	Visita a campo				
TEMA	Revisión preoperativa a vehículos en campo							
OBJETIVO	Garantizar que los vehículos cumplan las condiciones para prestar el servicio de transporte							
FACILITADOR/ EJECUTOR	Kenny Herazo Reyes	Tipo de I.D.	C.C	Interno	X			
		No.	1.045.748.027	Externo				
FECHA	30/01/2024	HORA	08:30 pm	LUGAR	Sutherland global Services

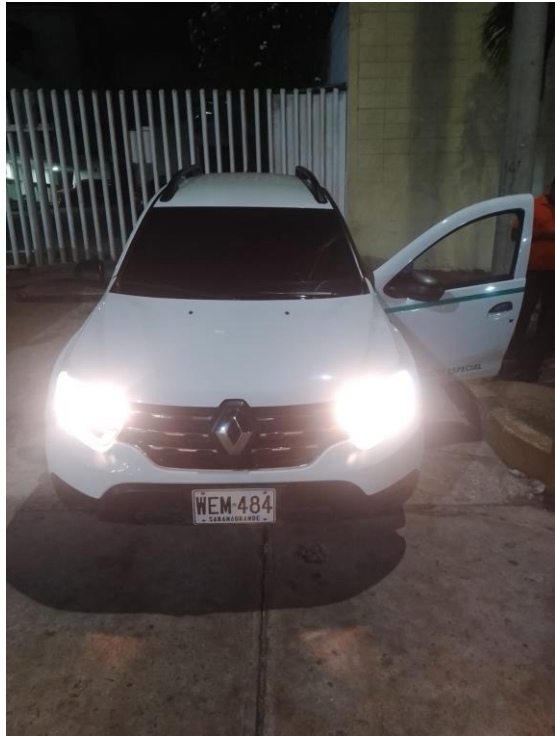
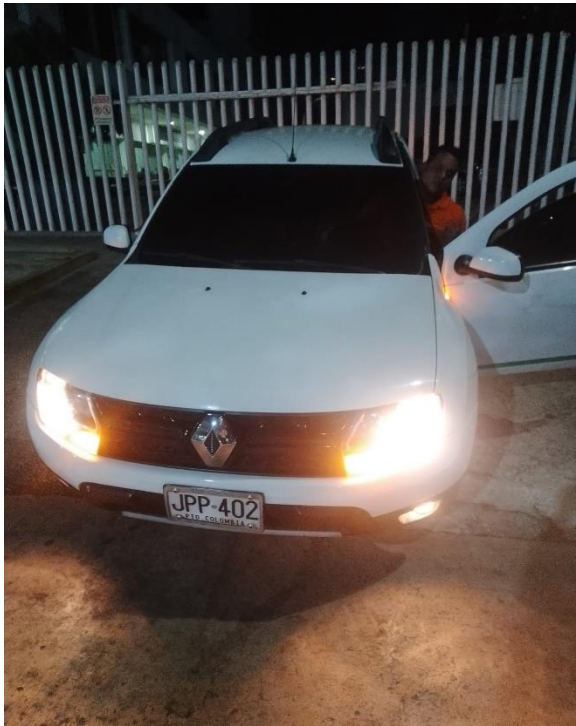
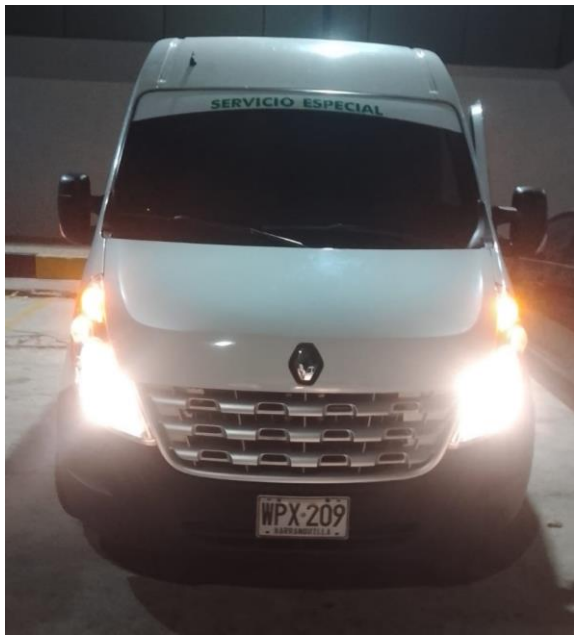
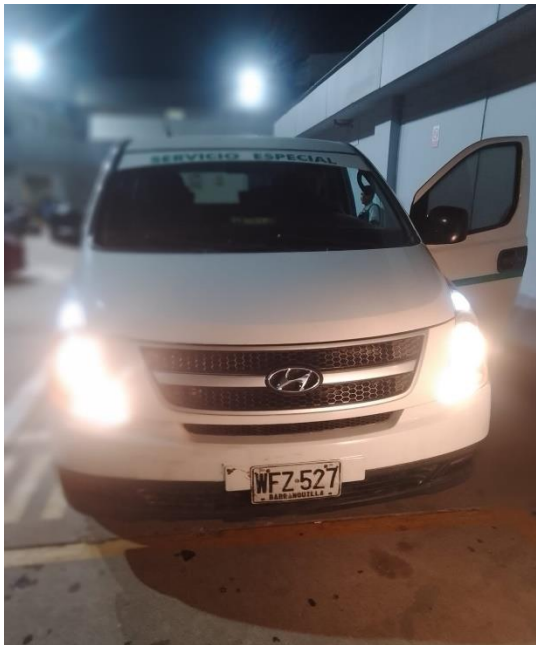
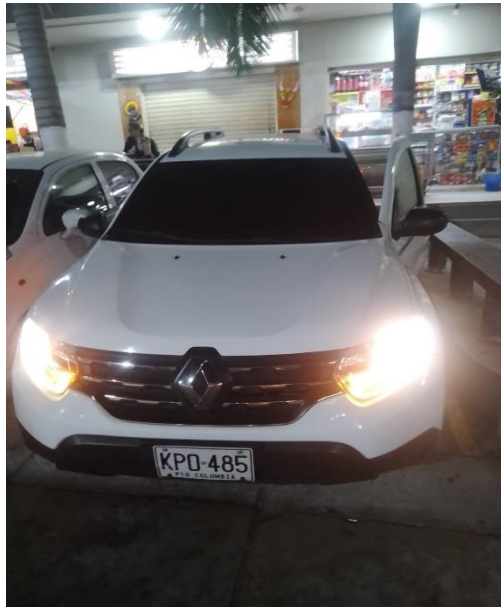
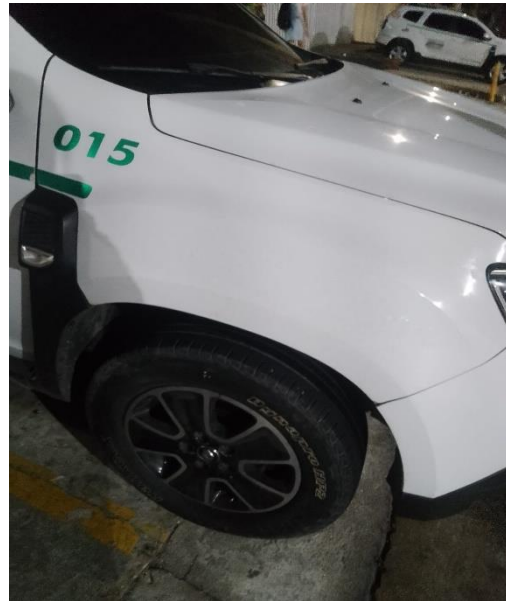
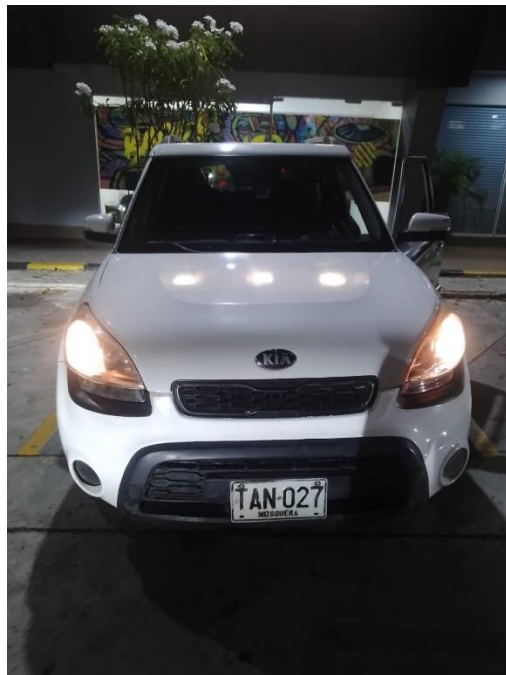
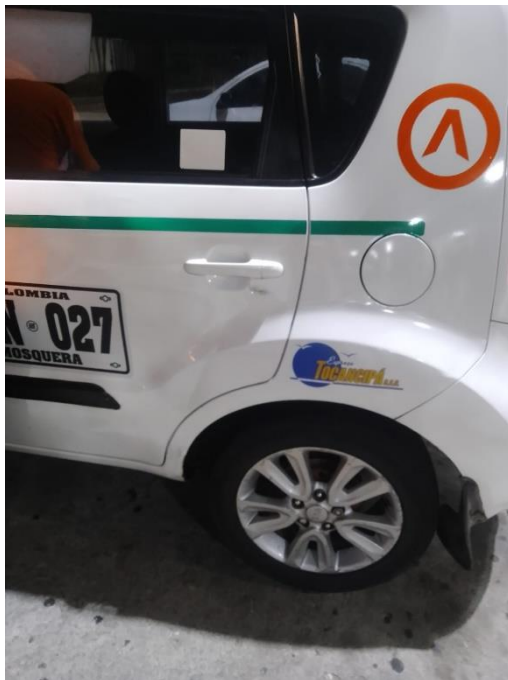
**EVIDENCIAS:**

OBSERVACIONES:
<p>Se realizó visita a campo en Sutherland Global Services, con la finalidad de realizar revisiones preoperacionales a los vehículos de manera aleatoria para verificar la conformidad de los ítems y requisiciones necesarias para operar.</p> <p>Siendo así, se procedió a revisar estado de las llantas de los vehículos para determinar la conformidad de estas; así mismo, se revisó el estado de luces (baja, alta, direccional, freno, reversa), farolas y, el nivel de confort de cada vehículo respecto al aire acondicionado, orden y aseo del interior de este.</p> <p>Los vehículos inspeccionados corresponden a las placas WPX 209, WEM 484, WFZ 527, KPO 485, TAN 027 Y JPP 402. Se obtuvo como resultado que todos los vehículos revisados tienen funcionando a cabalidad su sistema de iluminación, incluyendo luces de cabina; En el ítem de orden y aseo se encontró que los colaboradores al volante mantienen despejada la zona frontal de vehículo (tablero) y presentan sillas y tapetes limpios.</p> <p>Se encontró que los vehículos de placa TAN 027 y KPO 485 presentan llantas con relieve próximo para cumplir el tope mínimo de profundidad ( llantas lisas) por lo cual se procedió a informar a los conductores para que en conjunto se realice seguimiento a las llantas y gestionar su cambio oportunamente cuando el relieve llegue al tope.</p>
