**ORDEM DE SERVIÇO DIGITAL**

**Ordem de Serviço nº 30015**

**Cliente:** AENA - AEROPORTO CONGONHAS

Equipamento: XIS6545DVS

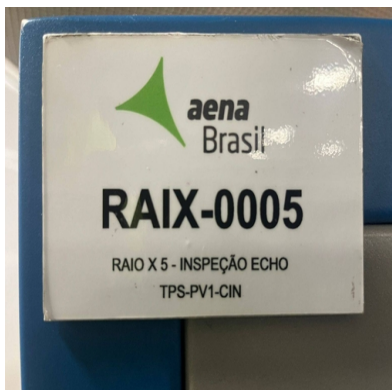
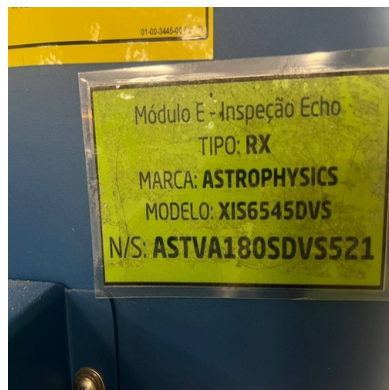
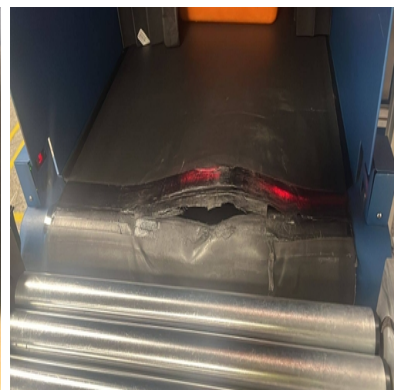
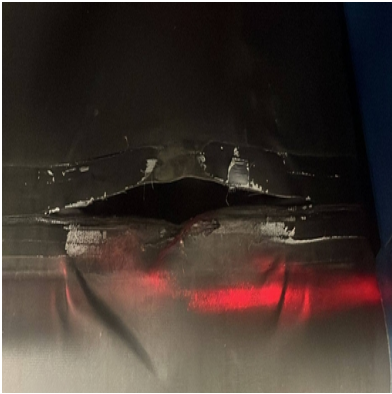
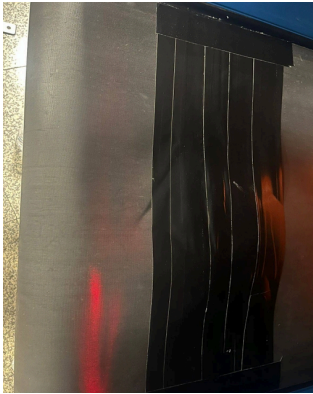
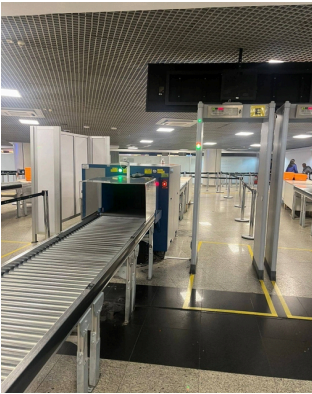
**2 - LIMPEZA E VERIFICAÇÃO****VERIFICAÇÃO INTERNA E EXTERNA:****VERIFICAÇÃO MECÂNICA:****CAIXA DAS PLACAS DETECTORAS:****ROLETES E MOTOR:****BARREIRA DE LUZ:****MONITOR:****CORTINAS:****TAMPAS DE ACESSO E CARENAGEM:****3 - VERIFICAÇÕES FINAIS****BOTÕES DE EMERGÊNCIA:****FUNÇÕES DE DIAGNÓSTICOS:****CORREIA TRANSPORTADORA:** - Sim**CALIBRAÇÃO DETECTOR LINE:****CALIBRAÇÃO CORPOS 1 E 2:****LINE SCOPE OFFSET (RX OFF):****LINE SCOPE OFFSET RX FULL (RX ON):****TESTE CONTINUO 10 MINUTOS:** - Sim**ARQUIVOS DE IMAGEM FUNCIONANDO:****RELATÓRIO DE DIAGNÓSTICO:****4 - VALORES DO GERADOR VIA SOFTWARE****RX ON - MA - CORRENTE AQUECIMENTO:****RX OFF - MA - CORRENTE AQUECIMENTO:****UA - CORRENTE ANODO:****KV - ALTA VOLTAGEM POS:****KV - ALTA VOLTAGEM NEG:****5 - VALORES DO GERADOR VIA UNIDADE DE CONTROLE (TENSÃO)****V - RX ON - CORRENTE AQUECIMENTO:****V - RX OFF - CORRENTE AQUECIMENTO:****V - CORRENTE ANODO:****V - ALTA VOLTAGEM:****VERIFICAÇÃO CHAVE SERVICE OFF:****TESTE FUNCIONAL FINAL:** - Sim**CARACTERÍSTICAS DE RADIOPROTEÇÃO MODIFICADAS:** - Não**OBS:****SITUAÇÃO DO EQUIPAMENTO:** - Operante**PRECISA DE PROPOSTA?** - Sim**COMENTARIOS:** Defeito reclamado: Esteira transportadora danificada, a mesma está rasgada na região do zíper.

Manutenção realizada: Foi necessário passar uma fita de alta resistência para unir as partes, pois a mesma estava próximo de rompimento total.

Reparo provisório, é necessário trocar a esteira de transporte.
