ORDEM DE SERVIÇO DIGITAL

Ordem de Serviço nº 29185	Data: 20/05/2024 00:00
Cliente: AENA - AEROPORTO CONGONHAS	Razão Social: BLOCO DE ONZE AEROPORTOS DO BRASIL SA
CNPJ:	
Endereços: Avenida Washington Luís, s/nº / Aeroporto - Vila Congonhas - 04626-911 / São Paulo, SP	
Responsável: Time Congonhas	
Checkin : 20/05/2024 08:20	Checkout : 20/05/2024 08:46
Contato:	
Descrição: Manutenção Corretiva	
Número de ativo: TPS-PV1-CIN	
Local: Aeroporto Congonhas/inspeção Echo	
Equipamento: módulo Echo raio-x 0005 Astrophysics	
Série: ASTVA180SDVS521	
Técnico: Marcio	
Comentários:	
Fotos:

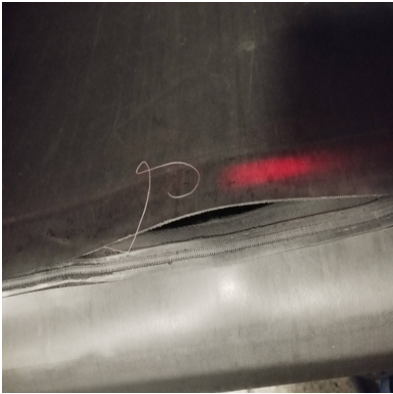
Foto 1

- 1. Abertura da esteira
- 2. Cortina desgastada
- 3. Aplicação de fita tape
- 4. Sem descrição
- 5. Sem descrição

OBS: Verificado que a esteira está descolando no meio da divisa e cortina de entrada desgastada, ocorrendo a abertura na parte inferior

OBS2: Necessário passar orçamento de esteira e cortina plumbifera.
