**ORDEM DE SERVIÇO DIGITAL**

Ordem de Serviço nº 29261

Cliente: TJ RO - FORUM GERAL - JURÍ

Smiths 6040

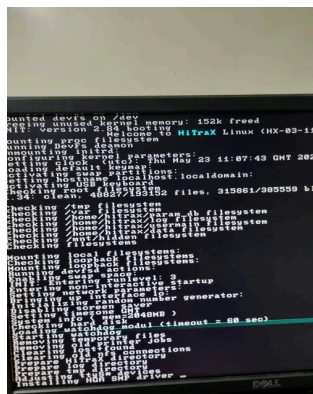
Foto 1

- 1. instalação da hitrax internamente
- 2. troca da hga
- 3. instalação do software
- 4. instalação do software
- 5. instalação do software
- 6. data atualizada
- 7. Sistema IMS
- 8. Sem descrição
- 9. tela de configuração
- 10. teste de alimentação elétrica
- 11. teste gerador
- 12. teste continuo
- 13. teste operacional
- 14. ims
- 15. hitrax limpa
- 16. teste operacional

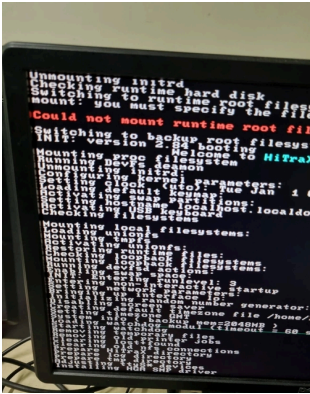
Foto 2

COMENTARIOS: - Realizado reparo na hitrax da máquina, onde foi constatado problemas na memória ram, HGA (Placa de vídeo) e software.

- Foi realizado a troca da HGA, reinstalação do software e troca da memória ram.
- Após testes o computador hitrax esta liberado para voltar para máquina.
