## 2. Hasil Survey Pendahuluan Kondisi Eksisting

**Tabel 2. 1** Kondisi Bendung Makbusun 1

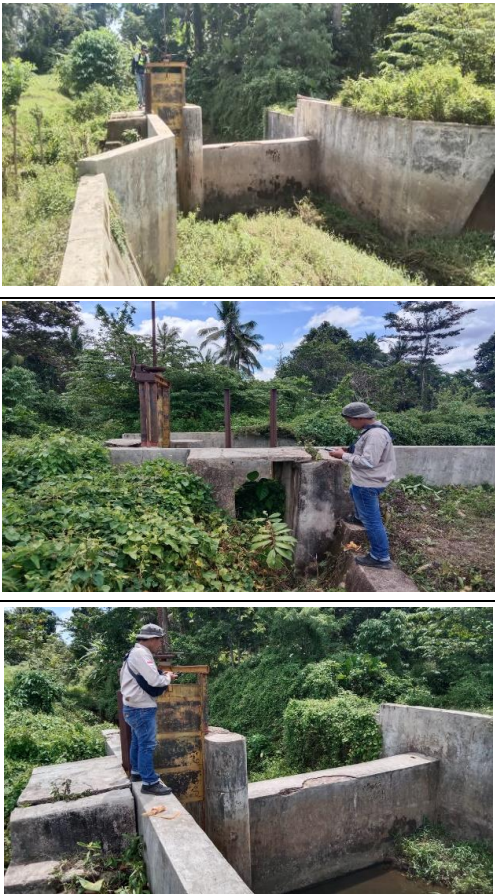
NO.	NAMA BANGUNAN	NOMENKLATUR	DOKUMENTASI	URAIAN KONDISI BANGUNAN		URAIAN UMUM KONDISI
				ITEM	KET	
1	Bendung Makbusun 1	BM.00

<ul style="list-style-type: none"> <li>- Tubuh Bendung</li> <li>- Mercu</li> <li>- Talud Pengaman</li> <li>- Pintu Penguras</li> <li>- Pintu Intake</li> <li>- Lantai Bendung</li> <li>- Papan Operasi</li> </ul>	<ul style="list-style-type: none"> <li>Baik</li> <li>Baik</li> <li>Baik</li> <li>Baik</li> <li>Rusak</li> <li>Rusak</li> <li>Tidak ada</li> </ul>	<ul style="list-style-type: none"> <li>- Bendung tidak terawat sehingga ditumbuhi rumput liat yang berpotensi merusak tubuh bendung dan bangunan-bangunan lainnya</li> <li>- Bendung Tidak difungsikan</li> <li>- Akses jalan masuk bendung hanya untuk pejalan kaki</li> </ul>

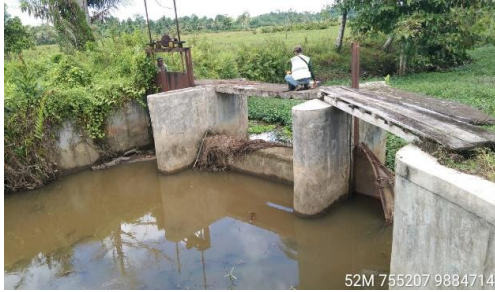
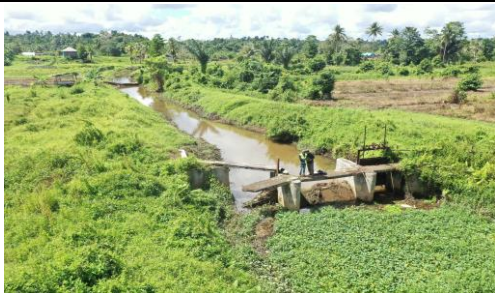
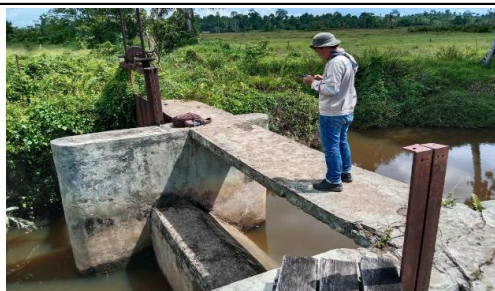
NO.	NAMA BANGUNAN	NOMENKLATUR	DOKUMENTASI	URAIAN KONDISI BANGUNAN		URAIAN UMUM KONDISI
				ITEM	KET	
2	Bendung Makbusun 2	BT.00

<ul style="list-style-type: none"> <li>- Tubuh Bendung</li> <li>- Mercu</li> <li>- Talud Pengaman</li> <li>- Pintu Penguras</li> <li>- Pintu Intake</li> <li>- Lantai Bendung</li> <li>- Papan Operasi</li> </ul>	<ul style="list-style-type: none"> <li>Rusak</li> <li>Baik</li> <li>Rusak</li> <li>Rusak</li> <li>Rusak</li> <li>Rusak</li> <li>Tidak ada</li> </ul>	<ul style="list-style-type: none"> <li>- Bendung tidak terawat sehingga ditumbuhi rumput liat yang berpotensi merusak tubuh bendung dan bangunan-bangunan lainnya</li> <li>- Bendung Tidak difungsikan</li> <li>- Saluran Belum Terbangun</li> <li>- Akses jalan masuk bendung Rusak sehingga kendaraan tidak sampai pada bangunan bendung</li> </ul>

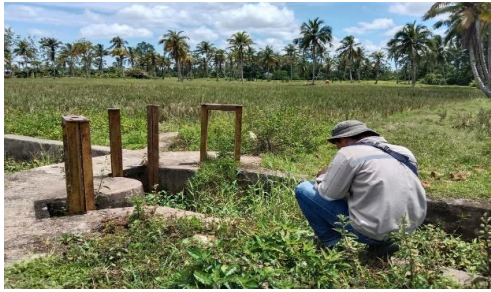
NO.	NAMA BANGUNAN	NOMENKLATUR	DOKUMENTASI	URAIAN KONDISI BANGUNAN		URAIAN UMUM KONDISI
				ITEM	KET	
1	Bangunan Sadap	BM 1

- Pintu Air - Konstruksi	Rusak Baik	- Bangunan tidak terawat sehingga ditumbuhi rumput liat yang berpotensi merusak - Banyak sedimen pada bangunan
2	Gorong-gorong	M1a

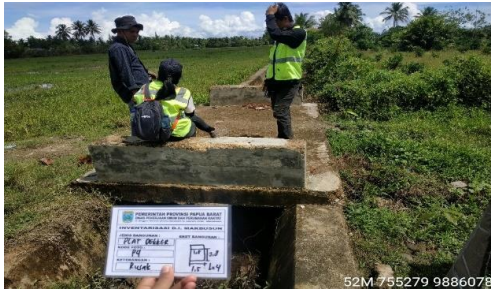
- Konstruksi - Saringan	Baik Tidak ada	- Bangunan tidak terawat - Banyak sedimen dan sampah pada bagian dalam gorong-gorong
3	Bangunan Sadap	BM 2

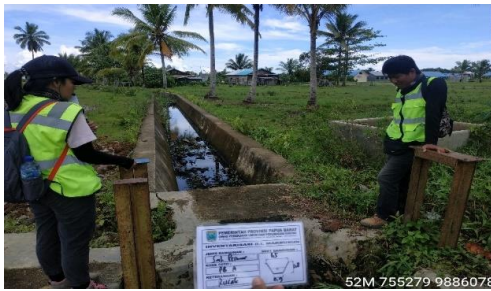
- Pintu Air - Konstruksi	Rusak Baik	- Bangunan tidak terawat sehingga ditumbuhi rumput liat yang berpotensi merusak

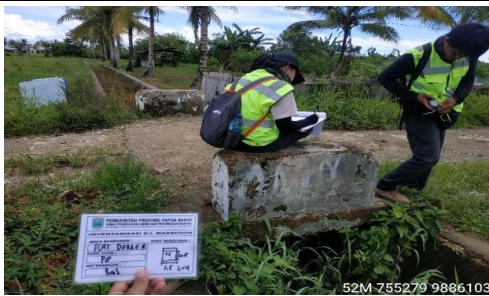
NO.	NAMA BANGUNAN	NOMENKLATUR	DOKUMENTASI	URAIAN KONDISI BANGUNAN		URAIAN UMUM KONDISI
				ITEM	KET	
4	Gorong-gorong	M2a

<ul style="list-style-type: none"> <li>- Konstruksi</li> <li>- Saringan</li> </ul>	Baik Tidak ada	<ul style="list-style-type: none"> <li>- Bangunan tidak terawat</li> <li>- Banyak sedimen dan sampah pada bagian dalam gorong-gorong</li> </ul>
5	Bangunan Sadap	BM 3

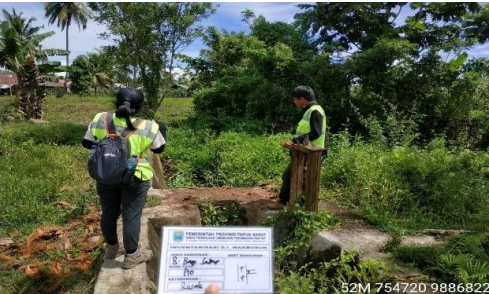
<ul style="list-style-type: none"> <li>- Pintu Air</li> <li>- Konstruksi</li> </ul>	Rusak Baik	<ul style="list-style-type: none"> <li>- Bangunan tidak terawat sehingga ditumbuhi rumput liar yang berpotensi merusak</li> </ul>
6	Talang	M3a

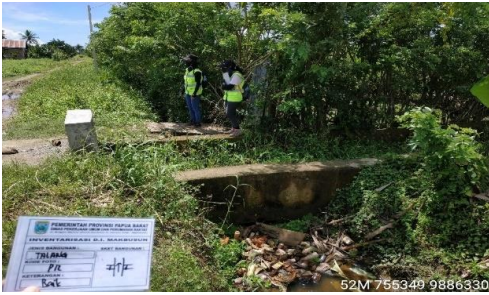
<ul style="list-style-type: none"> <li>- Konstruksi</li> </ul>	Baik	<ul style="list-style-type: none"> <li>- Bangunan tidak terawat</li> <li>- Banyak sedimen dan rumput liar pada talang</li> <li>- Banyak sampah yang tersangkut pada bagian bawah talang</li> </ul>

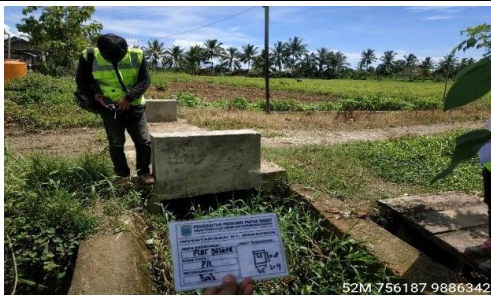
NO.	NAMA BANGUNAN	NOMENKLATUR	DOKUMENTASI	URAIAN KONDISI BANGUNAN		URAIAN UMUM KONDISI
				ITEM	KET	
7	Gorong-gorong	M3b

- Konstruksi - Saringan	Baik Tidak ada	- Bangunan tidak terawat - Banyak sedimen dan sampah pada bagian dalam gorong-gorong
8	Bangunan Sadap	BM 4

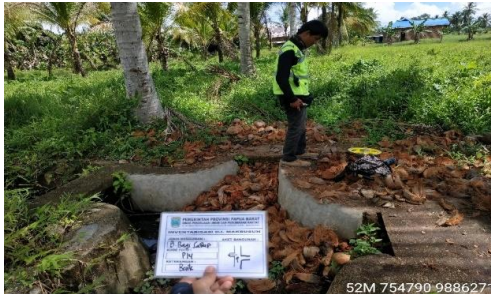
- Pintu Air - Konstruksi	Rusak Baik	- Bangunan tidak terawat sehingga ditumbuhi rumput liar yang berpotensi merusak - Banyak sedimen dan sampah pada bangunan
9	Gorong-gorong	M4a

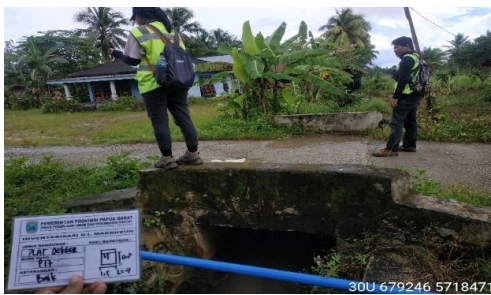
- Konstruksi - Saringan	Baik Tidak ada	- Bangunan tidak terawat - Banyak sedimen dan sampah pada bagian dalam gorong-gorong

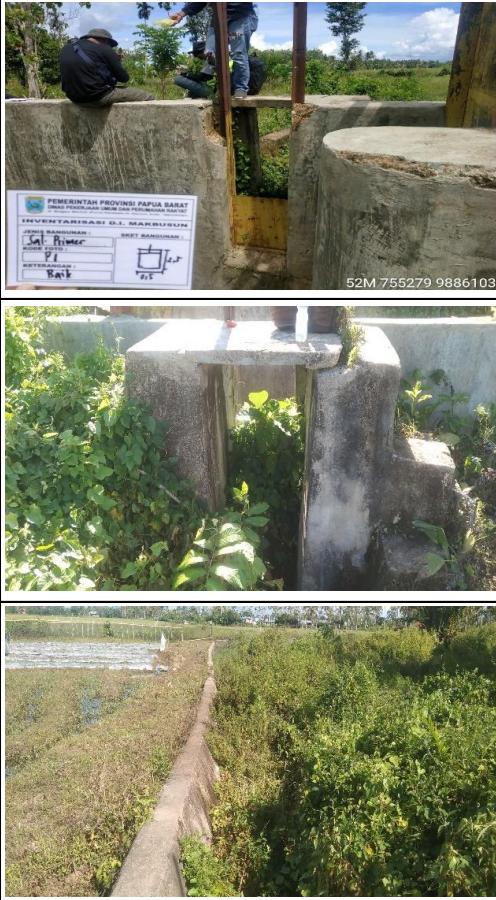
NO.	NAMA BANGUNAN	NOMENKLATUR	DOKUMENTASI	URAIAN KONDISI BANGUNAN		URAIAN UMUM KONDISI
				ITEM	KET	
1	Saluran Primer Makbusun Ruas 1	SP.M1

- Konstruksi	Rusak	<ul style="list-style-type: none"> <li>- Saluran tidak terawat sehingga ditumbuhi rumput liar yang berpotensi merusak</li> <li>- Saluran Pada Ruas ini mengalami Penurunan tanah yang mengakibatkan konstruksi rusak</li> </ul>

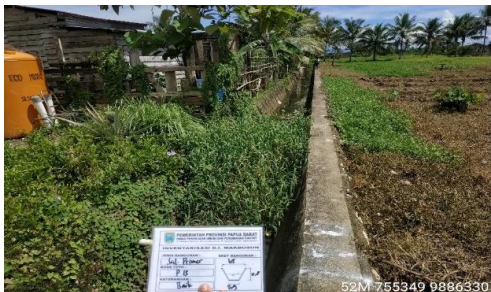
NO.	NAMA BANGUNAN	NOMENKLATUR	DOKUMENTASI	URAIAN KONDISI BANGUNAN		URAIAN UMUM KONDISI
				ITEM	KET	
4	Saluran Primer Makbusun Ruas 4	SP.M4

- Konstruksi	Baik	<ul style="list-style-type: none"> <li>- Saluran tidak terawat sehingga ditumbuhi rumput liat yang berpotensi merusak</li> <li>- Banyak sedimen pada saluran</li> </ul>
