2. Hasil Survey Pendahuluan Kondisi Eksisting

Bendung Majaran

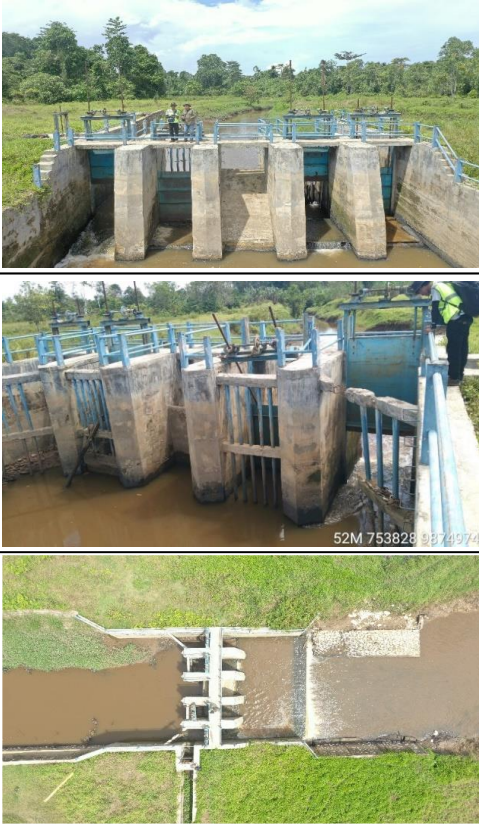
<ul style="list-style-type: none"> - Tubuh Bendung - Mercu - Pintu Penguras - Pintu Intake - Lantai Bendung - Papan Operasi 	<ul style="list-style-type: none"> Baik Baik Baik Baik Rusak Tidak ada 	<ul style="list-style-type: none"> - Bendung tidak terawat sehingga banyak sampah didalam bendung - Saringan pada pintu penguras mulai rusak - Bendung Tidak difungsikan - Akses jalan masuk bendung Kurang baik - Bendung Tidak difungsikan

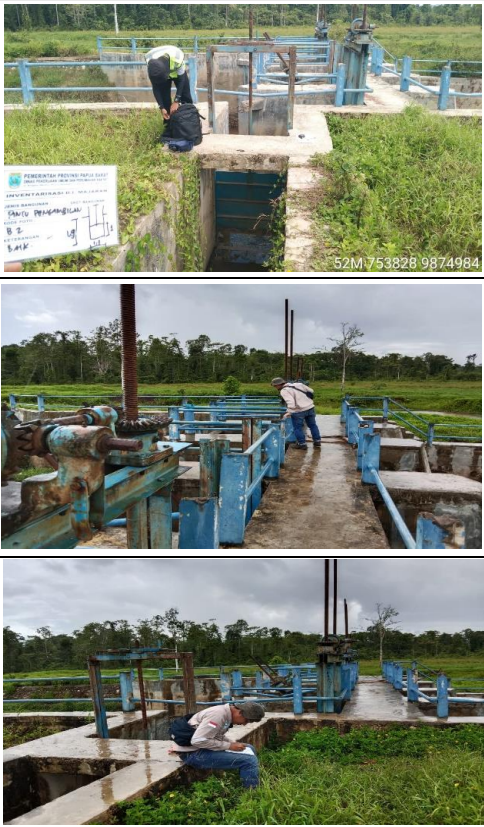
<ul style="list-style-type: none"> - Tubuh Bendung - Mercu - Pintu Penguras - Pintu Intake - Lantai Bendung - Papan Operasi 	Baik Baik Baik Baik Rusak Tidak ada	<ul style="list-style-type: none"> - Bendung tidak terawat sehingga banyak sampah didalam bendung - Saringan pada pintu penguras mulai rusak - Bendung Tidak difungsikan - Akses jalan masuk bendung Kurang baik - Bendung Tidak difungsikan
