## C. Daerah Irigasi Bomberay (Kab. Fakfak)

**Tabel 2. 18** Bendung Bomberay 1 (bendung Utama)

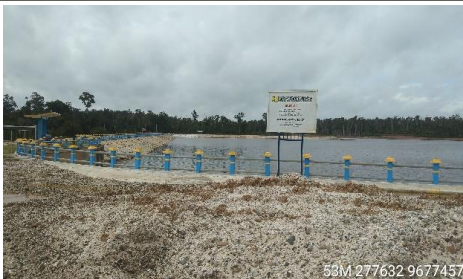
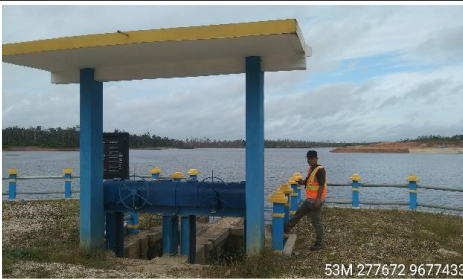
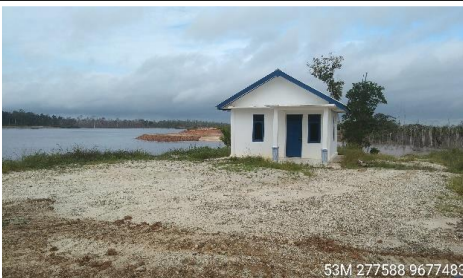
<ul style="list-style-type: none"> <li>- Konstruksi</li> <li>- Mercu</li> <li>- Talud Pengaman</li> <li>- Pintu Penguras</li> <li>- Pintu Intake</li> <li>- Lantai Bendung</li> <li>- Papan Operasi</li> <li>- Pagar Bendung</li> <li>- Kantor/Rumah Jaga</li> </ul>	Baik Baik Baik Baik Baik Baik Baik Baik Baik	<ul style="list-style-type: none"> <li>- Bendung Selesai dibangun tahun 2021</li> <li>- Akses jalan masuk bendung</li> <li>- Bendung Belum difungsikan</li> <li>- Bangunan Bendung Sangat</li> </ul>

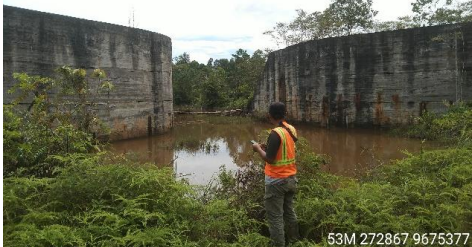
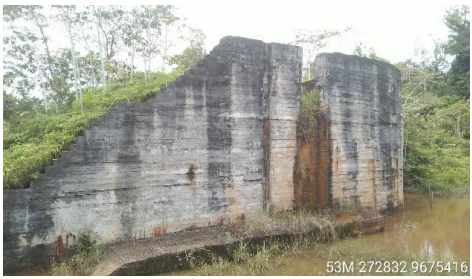
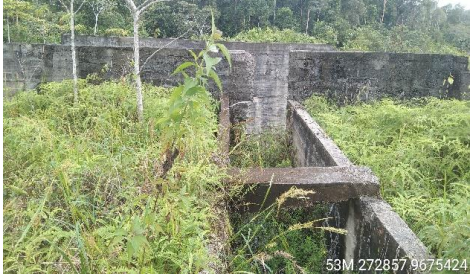
NO.	NAMA BANGUNAN	NOMENKLATUR	DOKUMENTASI	URAIAN KONDISI BANGUNAN		URAIAN UMUM KONDISI
				ITEM	KET	
2	Bendung Bomberay 2	BB.00

<ul style="list-style-type: none"> <li>- Konstruksi</li> <li>- Mercu</li> <li>- Talud Pengaman</li> <li>- Pintu Penguras</li> <li>- Pintu Intake</li> <li>- Lantai Bendung</li> <li>- Papan Operasi</li> </ul>	Belum Selesai Tidak ada Tidak ada Tidak ada Tidak ada Rusak Tidak ada	<ul style="list-style-type: none"> <li>- Konstruksi Bendung Belum Selesai</li> <li>- Akses jalan masuk bendung sudah ditumbuhi rumput liar</li> <li>- Bendung Tidak difungsikan</li> <li>- Bendung tidak terawat</li> </ul>

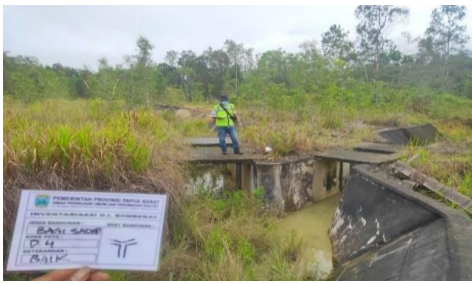
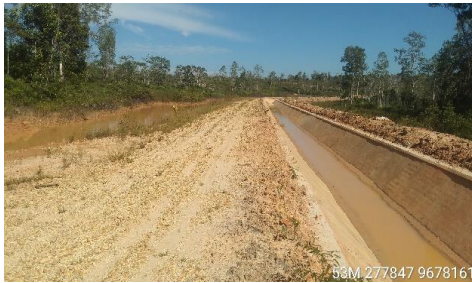
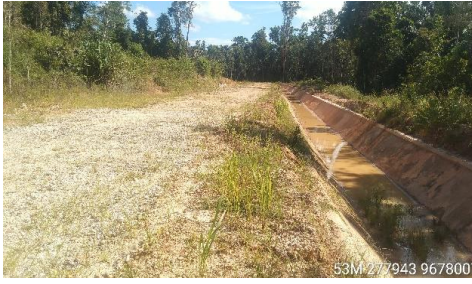
NO.	NAMA BANGUNAN	NOMENKLATUR	DOKUMENTASI	URAIAN KONDISI BANGUNAN		URAIAN UMUM KONDISI
				ITEM	KET	
2	Saluran Primer Bomberay Ruas 2	SP.B2

- Konstruksi	Baik	<ul style="list-style-type: none"> <li>- Saluran tidak terawat</li> <li>- Sementara Proses Pembangunan Saluran Primer</li> <li>- Sementara Proses Pembangunan Jalan Inspeksi</li> </ul>

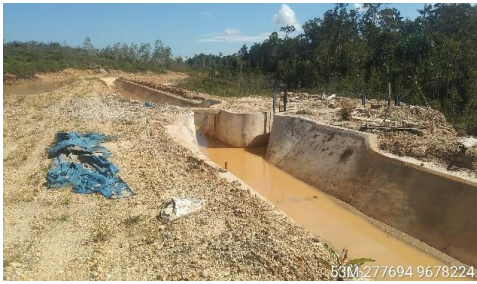
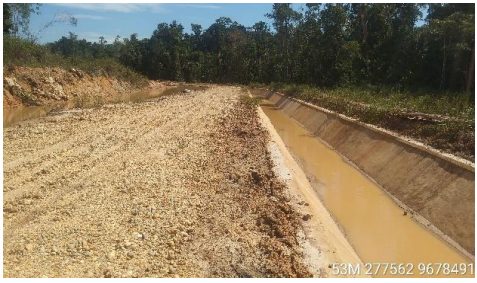
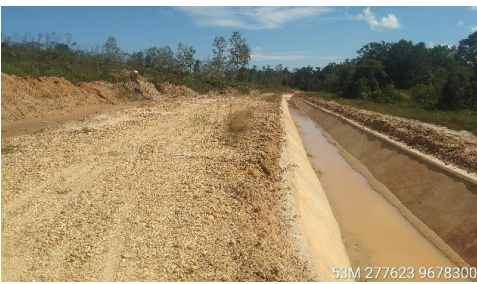
NO.	NAMA BANGUNAN	NOMENKLATUR	DOKUMENTASI	URAIAN KONDISI BANGUNAN		URAIAN UMUM KONDISI
				ITEM	KET	
3	Saluran Primer Bomberay Ruas 3	SP.B3

- Konstruksi	Baik	<ul style="list-style-type: none"> <li>- Saluran tidak terawat</li> <li>- Sementara Proses Pembangunan Saluran Primer</li> <li>- Sementara Proses Pembangunan Jalan Inspeksi</li> </ul>

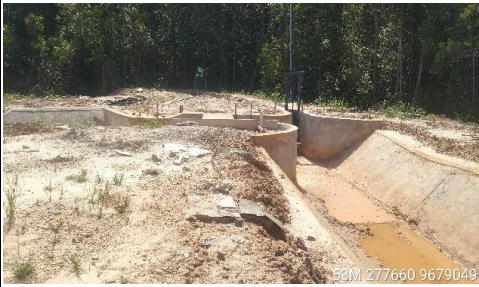
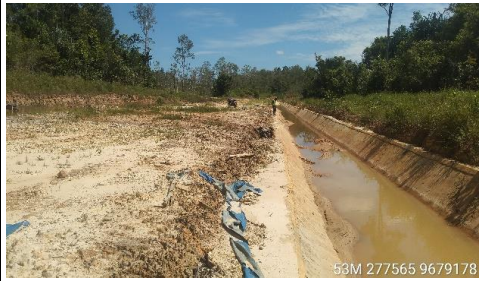
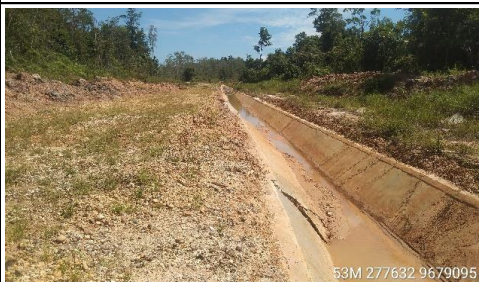
NO.	NAMA BANGUNAN	NOMENKLATUR	DOKUMENTASI	URAIAN KONDISI BANGUNAN		URAIAN UMUM KONDISI
				ITEM	KET	
4	Saluran Primer Bomberay Ruas 4	SP.B4

- Konstruksi	Baik	<ul style="list-style-type: none"> <li>- Saluran tidak terawat</li> <li>- Sementara Proses Pembangunan Saluran Primer</li> <li>- Sementara Proses Pembangunan Jalan Inspeksi</li> </ul>

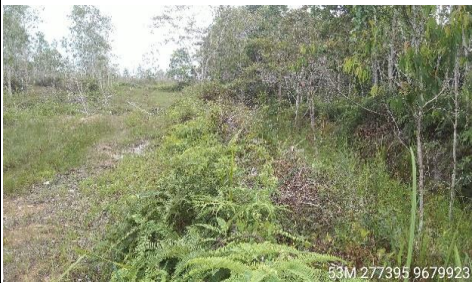
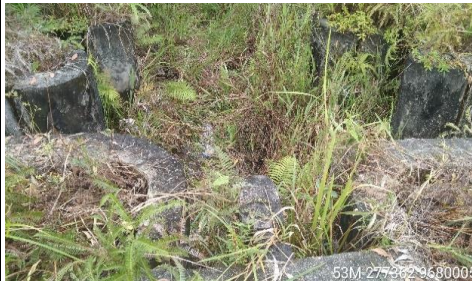
NO.	NAMA BANGUNAN	NOMENKLATUR	DOKUMENTASI	URAIAN KONDISI BANGUNAN		URAIAN UMUM KONDISI
				ITEM	KET	
5	Saluran Primer Bomberay Ruas 4	SP.B4

- Konstruksi	Baik	<ul style="list-style-type: none"> <li>- Saluran tidak terawat</li> <li>- Sementara Proses Pembangunan Saluran Primer</li> <li>- Sementara Proses Pembangunan Jalan Inspeksi</li> </ul>

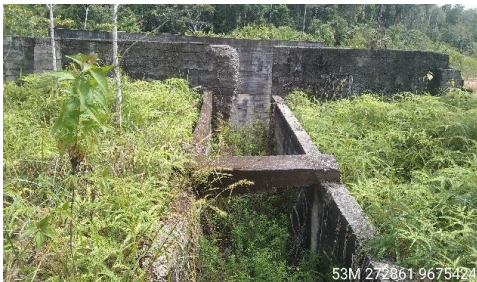
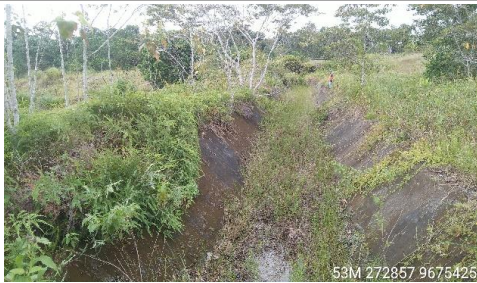
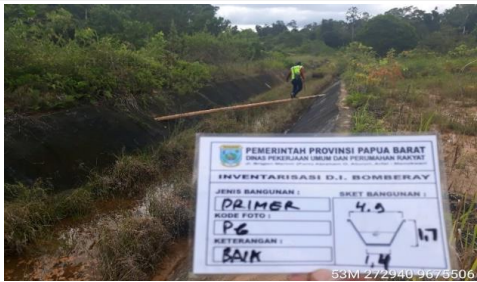
NO.	NAMA BANGUNAN	NOMENKLATUR	DOKUMENTASI	URAIAN KONDISI BANGUNAN		URAIAN UMUM KONDISI
				ITEM	KET	
1	Saluran Primer Bomberay Ruas 1	SP.B1

- Konstruksi	Baik	<ul style="list-style-type: none"> <li>- Saluran tidak terawat sehingga ditumbuhi rumput liar dan banyak sedimen di saluran yang berpotensi merusak bangunan</li> <li>- Jalan Inspeksi Sudah tertutup oleh tumbuhan liar</li> </ul>

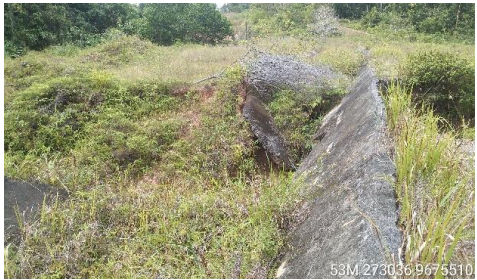
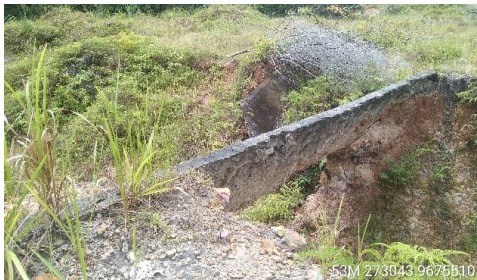
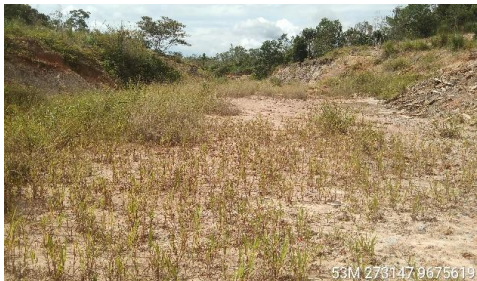
- Konstruksi	Rusak	<ul style="list-style-type: none"> <li>- Saluran tidak terawat sehingga ditumbuhi rumput liar dan banyak sedimen di saluran yang berpotensi merusak bangunan</li> <li>- Saluran rusak akibat tergerus air</li> <li>- Saluran tertimbun tanah</li> </ul>

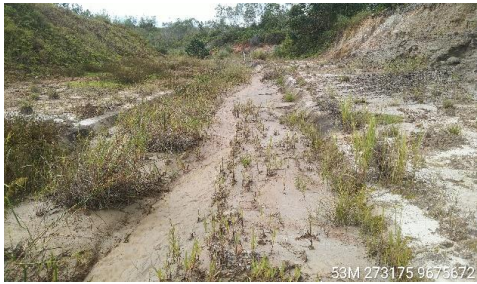
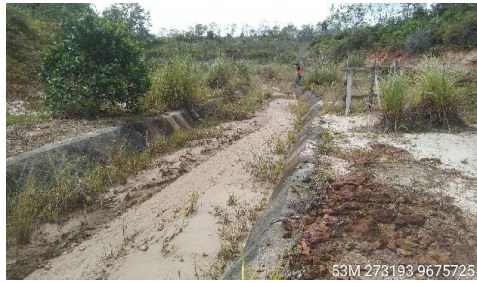
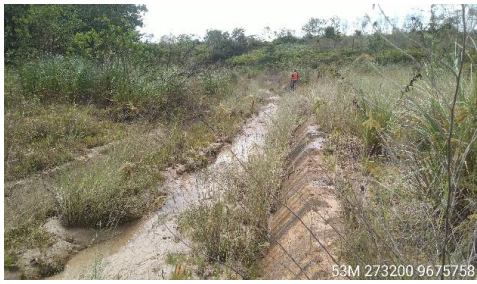
- Konstruksi	Rusak	<ul style="list-style-type: none"> <li>- Saluran tidak terawat sehingga ditumbuhi rumput liar dan banyak sedimen di saluran yang berpotensi merusak bangunan</li> <li>- Saluran rusak akibat tergerus air</li> <li>- Saluran tertimbun tanah</li> </ul>

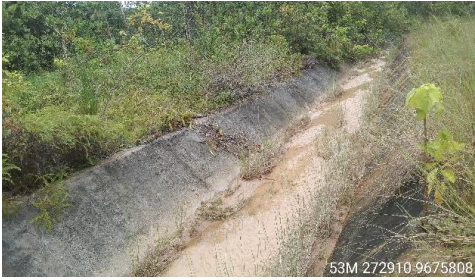
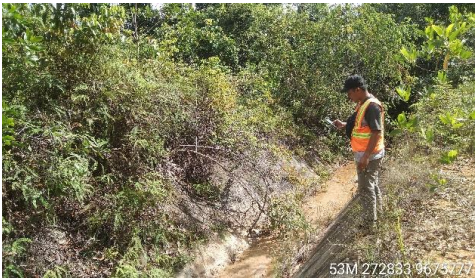
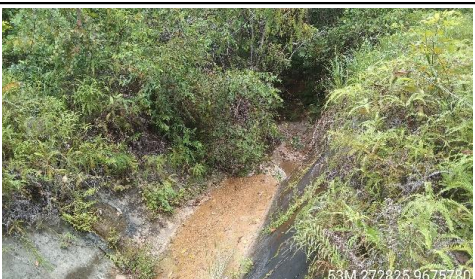
- Konstruksi	Baik	- Saluran tidak terawat sehingga ditumbuhi rumput liar dan banyak sedimen di saluran yang berpotensi merusak bangunan

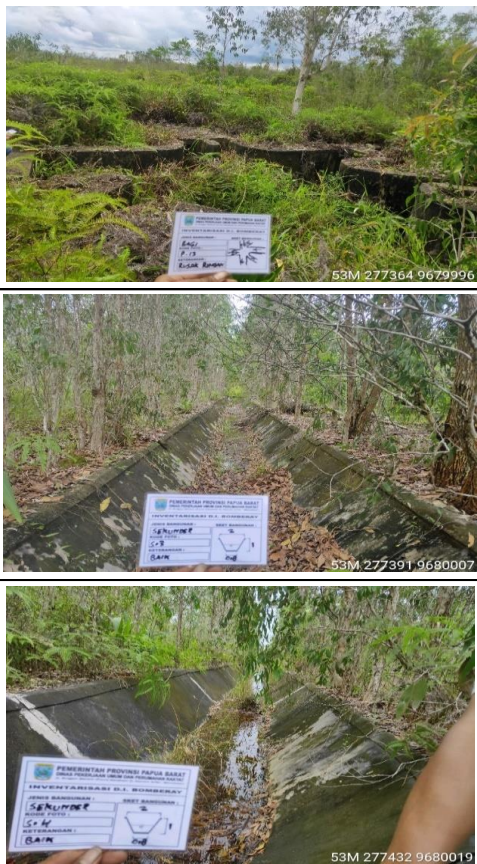
NO.	NAMA BANGUNAN	NOMENKLATUR	DOKUMENTASI	URAIAN KONDISI BANGUNAN		URAIAN UMUM KONDISI
				ITEM	KET	
1	Saluran Sekunder Onim Sari Ruas 1	SS.Os1

- Konstruksi	Baik	<ul style="list-style-type: none"> <li>- Saluran tidak terawat sehingga ditumbuhi rumput liar yang berpotensi merusak bangunan</li> <li>- Jalan Inspeksi baik</li> </ul>

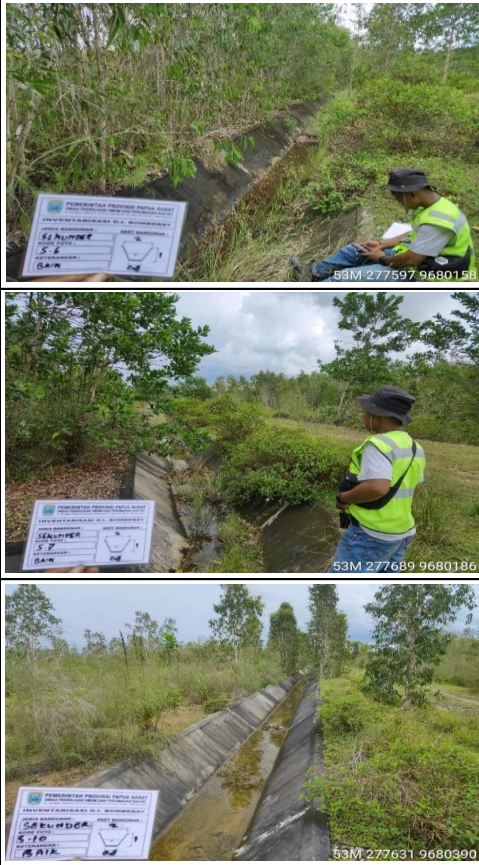
NO.	NAMA BANGUNAN	NOMENKLATUR	DOKUMENTASI	URAIAN KONDISI BANGUNAN		URAIAN UMUM KONDISI
				ITEM	KET	
2	Saluran Sekunder Onim Sari Ruas 1	SS.Os1

- Konstruksi	Baik	<ul style="list-style-type: none"> <li>- Saluran tidak terawat sehingga ditumbuhi rumput liar yang berpotensi merusak bangunan</li> <li>- Jalan Inspeksi baik</li> </ul>

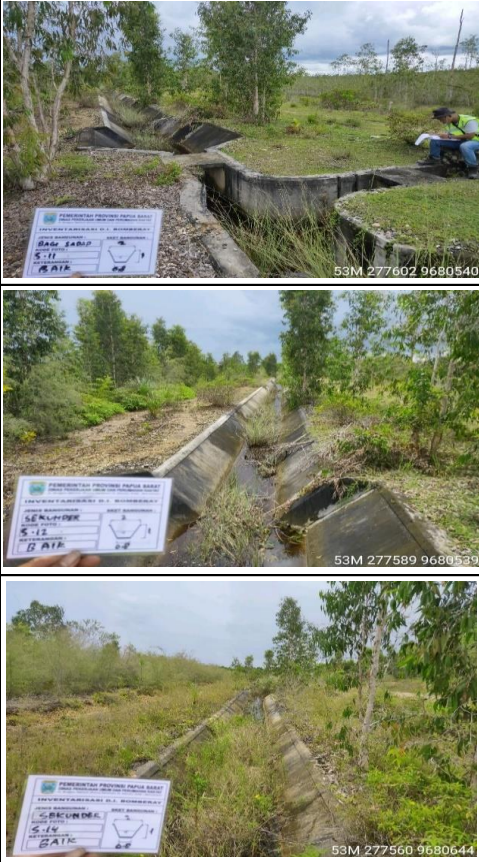
NO.	NAMA BANGUNAN	NOMENKLATUR	DOKUMENTASI	URAIAN KONDISI BANGUNAN		URAIAN UMUM KONDISI
				ITEM	KET	
3	Saluran Sekunder Onim Sari Ruas 2	SS.Os2

- Konstruksi	Baik	<ul style="list-style-type: none"> <li>- Saluran tidak terawat sehingga ditumbuhi rumput liar yang berpotensi merusak bangunan</li> <li>- Jalan Inspeksi baik</li> </ul>

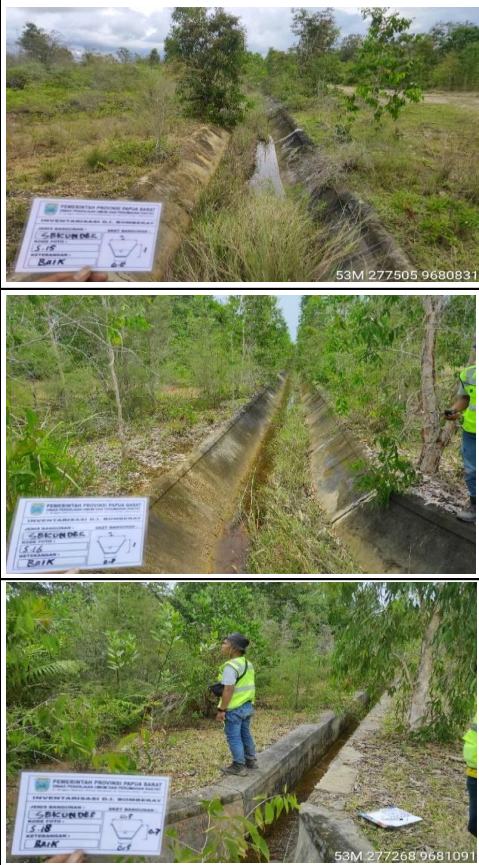
NO.	NAMA BANGUNAN	NOMENKLATUR	DOKUMENTASI	URAIAN KONDISI BANGUNAN		URAIAN UMUM KONDISI
				ITEM	KET	
4	Saluran Sekunder Onim Sari Ruas 2	SS.Os2

- Konstruksi	Baik	<ul style="list-style-type: none"> <li>- Saluran tidak terawat sehingga ditumbuhi rumput liar yang berpotensi merusak bangunan</li> <li>- Jalan Inspeksi baik</li> </ul>

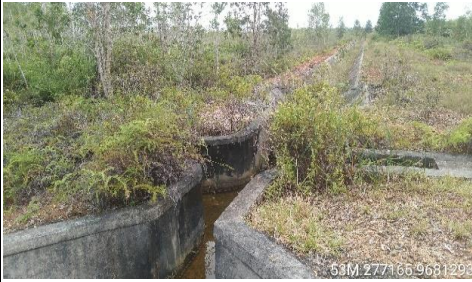
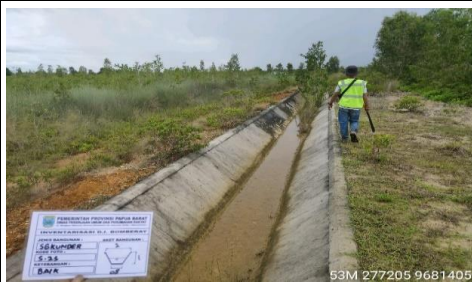
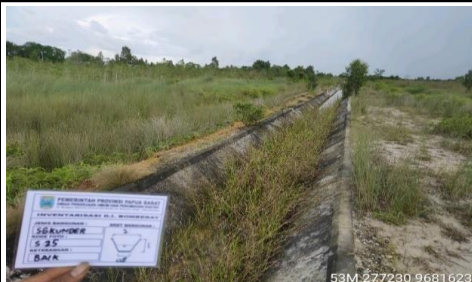
NO.	NAMA BANGUNAN	NOMENKLATUR	DOKUMENTASI	URAIAN KONDISI BANGUNAN		URAIAN UMUM KONDISI
				ITEM	KET	
5	Saluran Sekunder Onim Sari Ruas 3	SS.Os3

- Konstruksi	Baik	<ul style="list-style-type: none"> <li>- Saluran tidak terawat sehingga ditumbuhi rumput liar yang berpotensi merusak bangunan</li> <li>- Jalan Inspeksi baik</li> </ul>
