2. Hasil Survey Pendahuluan Kondisi Eksisting

Tabel 2. 1 Bendung Majener (bendung Utama)

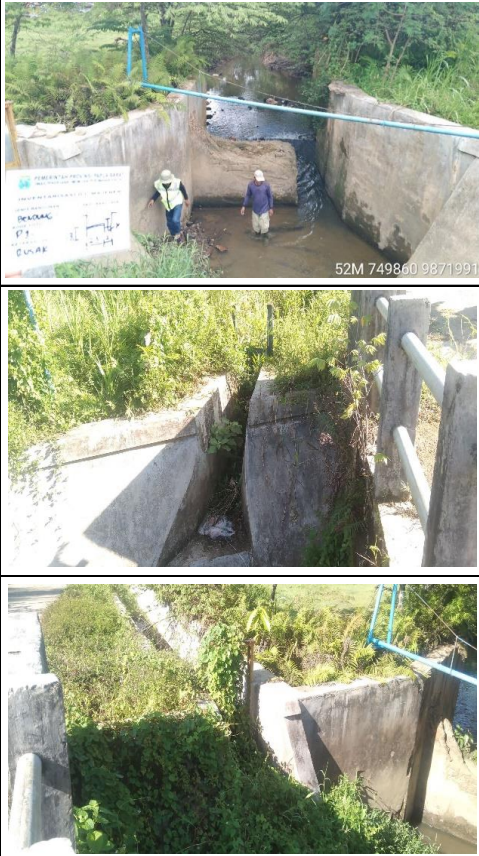
NO.	NAMA BANGUNAN	NOMENKLATUR	DOKUMENTASI	URAIAN KONDISI BANGUNAN		URAIAN UMUM KONDISI
				ITEM	KET	
1	Bendung Majener	BM.00

<ul style="list-style-type: none"> - Konstruksi - Mercu - Pintu Penguras - Pintu Intake Kanan - Pintu Intake Kiri - Lantai Bendung - Papan Operasi 	<ul style="list-style-type: none"> Rusak Rusak Rusak Rusak Baik Rusak Tidak ada 	<ul style="list-style-type: none"> - Bendung tidak terawat sehingga rusak - Bendung Tidak difungsikan - Akses jalan masuk bendung baik

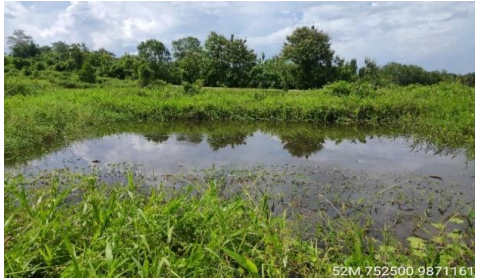
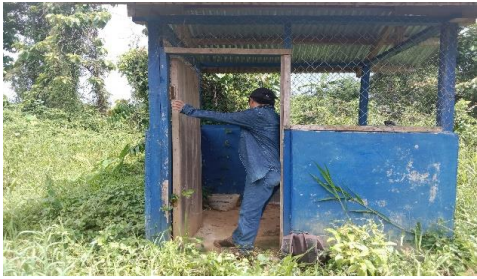
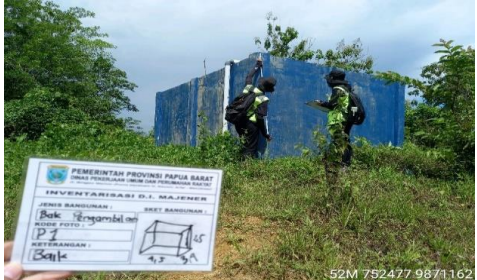
NO.	NAMA BANGUNAN	NOMENKLATUR	DOKUMENTASI	URAIAN KONDISI BANGUNAN		URAIAN UMUM KONDISI
				ITEM	KET	
2	Rumah Pompa Elektrik/ Suplesi 1	BM S1

<ul style="list-style-type: none"> - Pompa Elektrik - Rumah Pompa - Waduk - Penampungan - Papan Operasi 	Tidak ada Baik Baik Baik Tidak ada	<ul style="list-style-type: none"> - Rumah Pompa tidak terawat sehingga ditumbuhi rumput liat yang berpotensi merusak bangunan - Pompa tidak ditemukan pada saat pelaksanaan survey

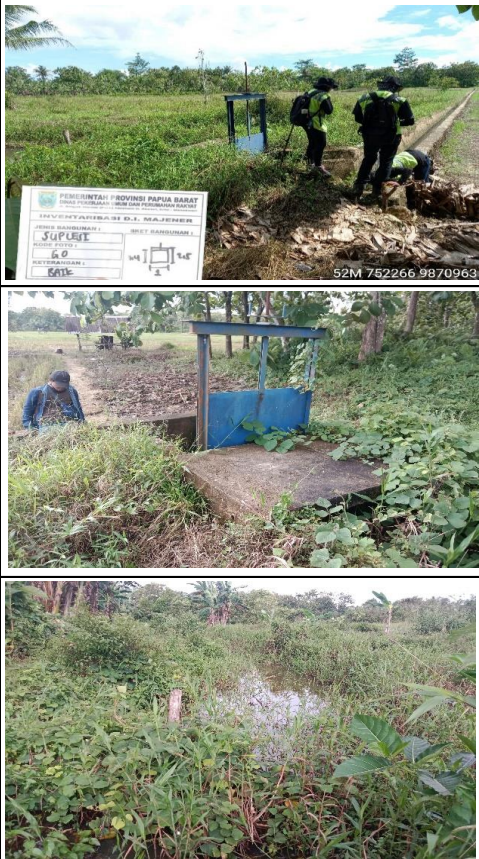
NO.	NAMA BANGUNAN	NOMENKLATUR	DOKUMENTASI	URAIAN KONDISI BANGUNAN		URAIAN UMUM KONDISI
				ITEM	KET	
3	Bangunan Suplesi 2	BM S2

<ul style="list-style-type: none"> - Konstruksi - Pintu Intake - Pintu Penguras - Papan Operasi 	<p>Baik</p> <p>Baik</p> <p>Tidak ada</p> <p>Tidak ada</p>	- Bangunan Suplesi 2 tidak terawat sehingga ditumbuhi rumput liar yang berpotensi merusak tubuh bendung dan bangunan-bangunan lainnya

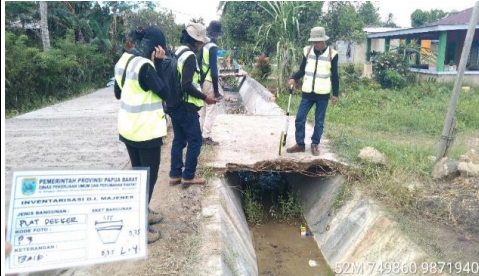
<ul style="list-style-type: none"> - Konstruksi - Saringan 	Baik Tidak ada	<ul style="list-style-type: none"> - Bangunan tidak terawat
3	Gorong-gorong	MOb	 	<ul style="list-style-type: none"> - Konstruksi - Saringan 	Baik Tidak ada	<ul style="list-style-type: none"> - Bangunan tidak terawat sehingga ditumbuhi rumput liat yang berpotensi merusak - Banyak sedimen dan sampah pada bagian dalam gorong-gorong

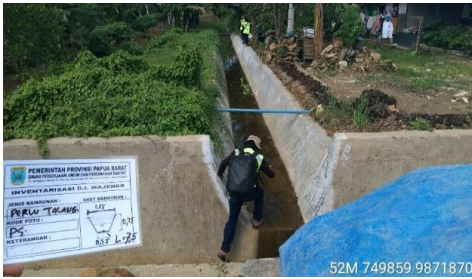
NO.	NAMA BANGUNAN	NOMENKLATUR	DOKUMENTASI	URAIAN KONDISI BANGUNAN		URAIAN UMUM KONDISI
				ITEM	KET	
4	Talang	M0c

- Konstruksi	Rusak	- Bangunan Talang Rusak
5	Bangunan Sadap	BM 1

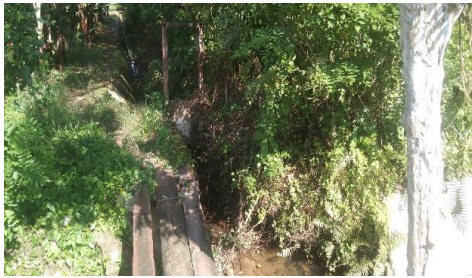
- Pintu Air - Konstruksi	Rusak Rusak	- Bangunan tidak terawat sehingga ditumbuhi rumput liat yang berpotensi merusak - Banyak sedimen pada bangunan
6	Gorong-gorong	M1a

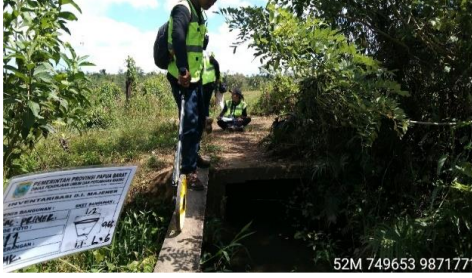
- Konstruksi - Saringan	Baik Tidak ada	- Bangunan tidak terawat sehingga ditumbuhi rumput liat yang berpotensi merusak - Banyak sedimen pada bagian dalam gorong-gorong

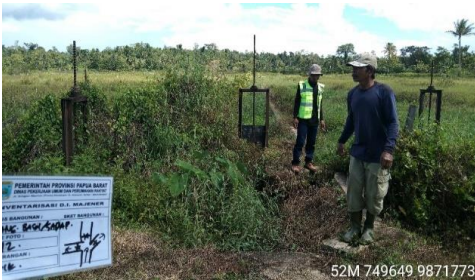
NO.	NAMA BANGUNAN	NOMENKLATUR	DOKUMENTASI	URAIAN KONDISI BANGUNAN		URAIAN UMUM KONDISI
				ITEM	KET	
7	Bangunan Bagi Sadap	BM 2

- Pintu Air - Konstruksi	Baik Baik	- Bangunan tidak terawat sehingga ditumbuhi rumput liat yang berpotensi merusak - Banyak sedimen pada bangunan
8	Bangunan Bagi Sadap	BM 3

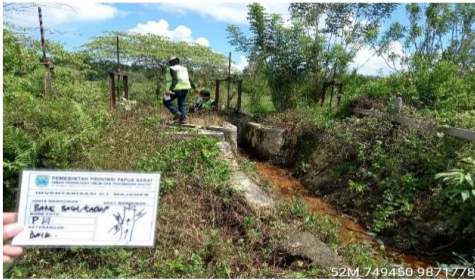
- Pintu Air - Konstruksi	Baik Baik	- Bangunan tidak terawat sehingga ditumbuhi rumput liat yang berpotensi merusak - Banyak sedimen pada bangunan
9	Gorong-gorong	M2a

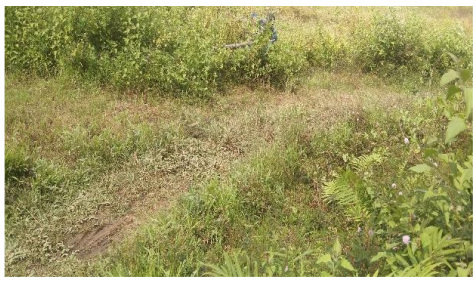
- Konstruksi - Saringan	Baik Tidak ada	- Bangunan tidak terawat - Banyak sedimen pada bagian dalam gorong-gorong

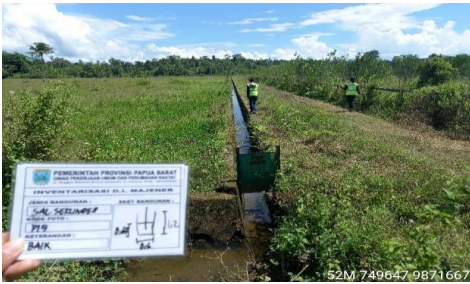
NO.	NAMA BANGUNAN	NOMENKLATUR	DOKUMENTASI	URAIAN KONDISI BANGUNAN		URAIAN UMUM KONDISI
				ITEM	KET	
10	Bangunan Sadap	BRs 1

- Pintu Air - Konstruksi	Baik Baik	- Bangunan tidak terawat sehingga ditumbuhi rumput liar yang berpotensi merusak
11	Bangunan Sadap	BRs 2

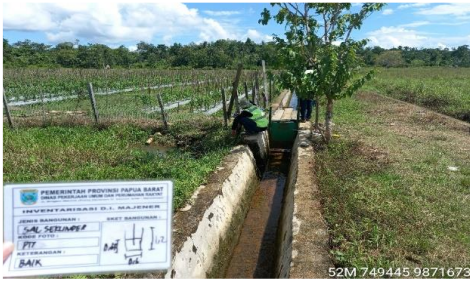
- Pintu Air - Konstruksi	Baik Baik	- Bangunan tidak terawat sehingga ditumbuhi rumput liar yang berpotensi merusak

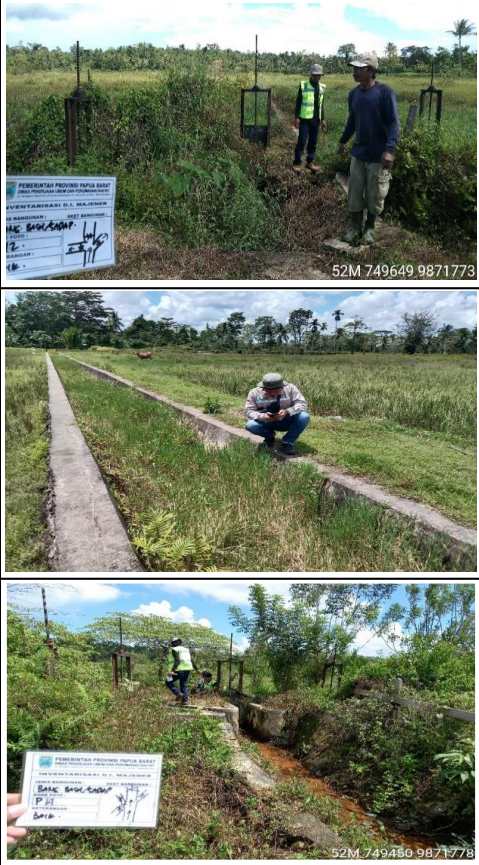
NO.	NAMA BANGUNAN	NOMENKLATUR	DOKUMENTASI	URAIAN KONDISI BANGUNAN		URAIAN UMUM KONDISI
				ITEM	KET	
3	Saluran Primer Majener Ruas 3	SP.M3

- Konstruksi	Baik	<ul style="list-style-type: none"> - Saluran tidak terawat sehingga ditumbuhi rumput liat yang berpotensi merusak - Banyak sedimen pada saluran

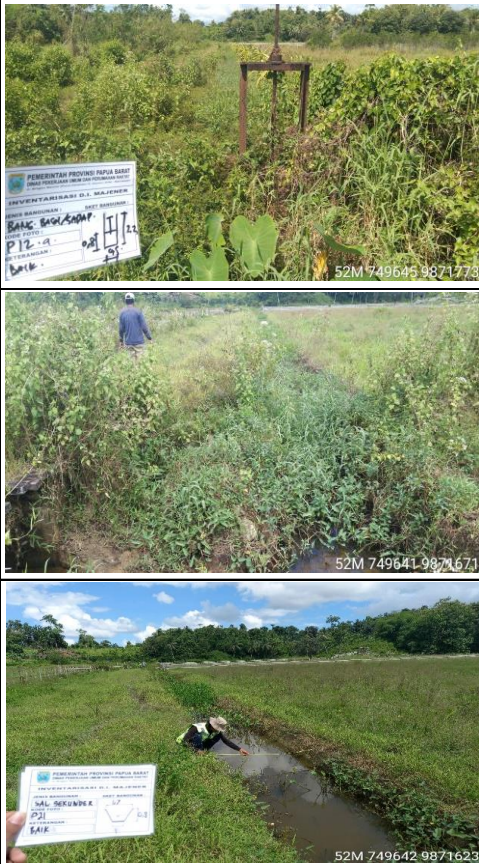
NO.	NAMA BANGUNAN	NOMENKLATUR	DOKUMENTASI	URAIAN KONDISI BANGUNAN		URAIAN UMUM KONDISI
				ITEM	KET	
1	Saluran Sekunder Rawa Sugi Ruas 1	SP.Rs1

- Konstruksi	Baik	<ul style="list-style-type: none"> - Saluran tidak terawat sehingga ditumbuhi rumput liat yang berpotensi merusak - Banyak sedimen dan Rumput pada saluran

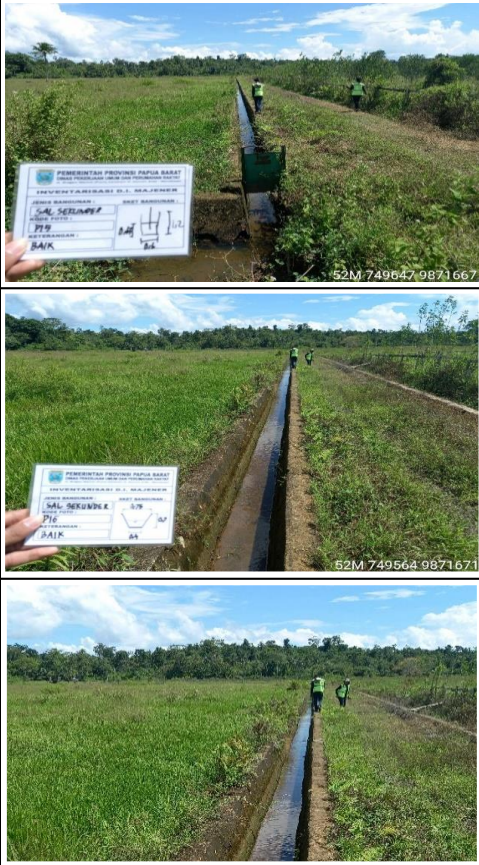
NO.	NAMA BANGUNAN	NOMENKLATUR	DOKUMENTASI	URAIAN KONDISI BANGUNAN		URAIAN UMUM KONDISI
				ITEM	KET	
2	Saluran Sekunder Rawa Sugi Ruas 2	SP.Rs2

- Konstruksi	Baik	- Saluran tidak terawat

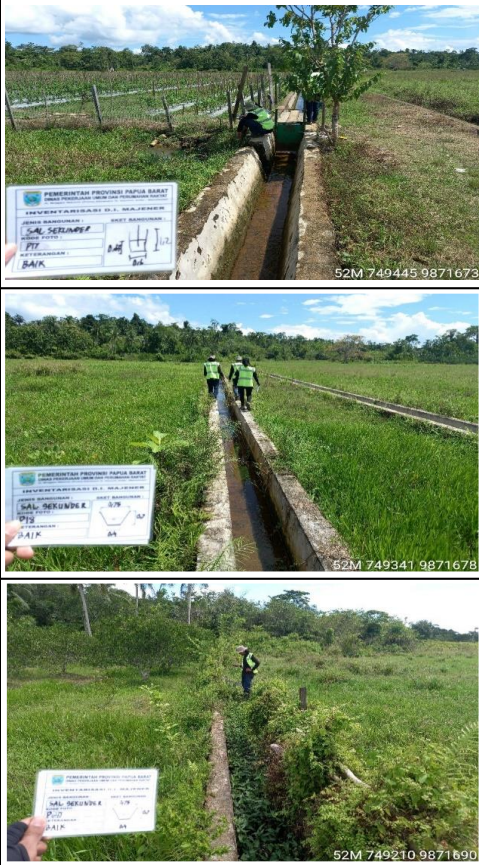
NO.	NAMA BANGUNAN	NOMENKLATUR	DOKUMENTASI	URAIAN KONDISI BANGUNAN		URAIAN UMUM KONDISI
				ITEM	KET	
3	Saluran Sekunder Rawa Sugi Ruas 3	SP.Rs3

- Konstruksi	Baik	- Saluran tidak terawat

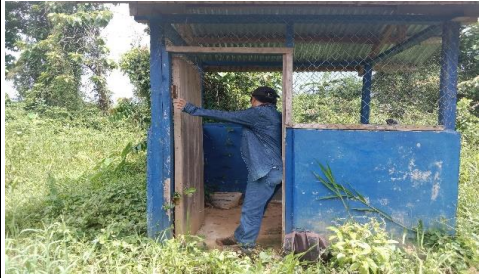
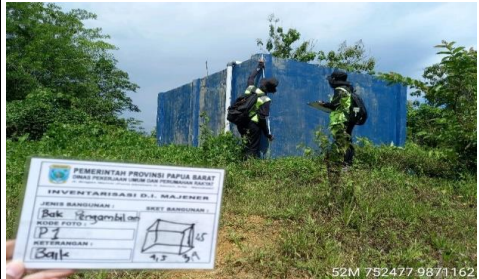
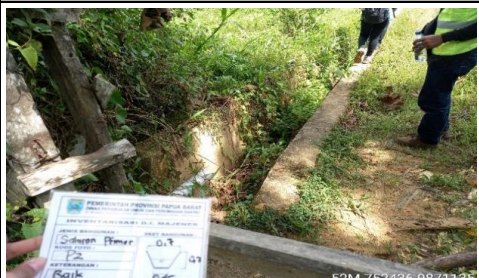
NO.	NAMA BANGUNAN	NOMENKLATUR	DOKUMENTASI	URAIAN KONDISI BANGUNAN		URAIAN UMUM KONDISI
				ITEM	KET	
1	Saluran Suplesi 1 Ruas 1	SS1.R1

<ul style="list-style-type: none"> - Pompa Elektrik - Rumah Pompa - Waduk - Penampungan - Konstruksi Saluran 	Tidak ada Baik Baik Baik Baik	- Saluran tidak terawat sehingga ditumbuhi rumput liar yang berpotensi merusak

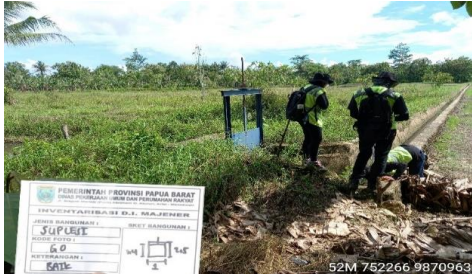
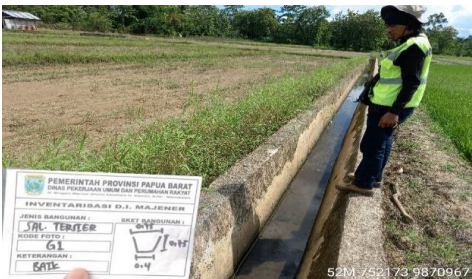
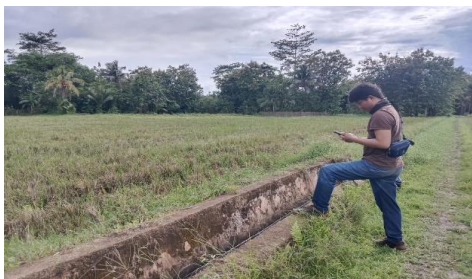
NO.	NAMA BANGUNAN	NOMENKLATUR	DOKUMENTASI	URAIAN KONDISI BANGUNAN		URAIAN UMUM KONDISI
				ITEM	KET	
1	Saluran Suplesi 2 Ruas 1	SS2.R1

- Konstruksi	Baik	- Saluran Baik
