I024/0484-4

BMW X1 2.0 sDrive20d M Sport

9 ต.ค. 2024

## Vehicle Inspection Report สรุปผลการตรวจสอบ (Inspection Summary)

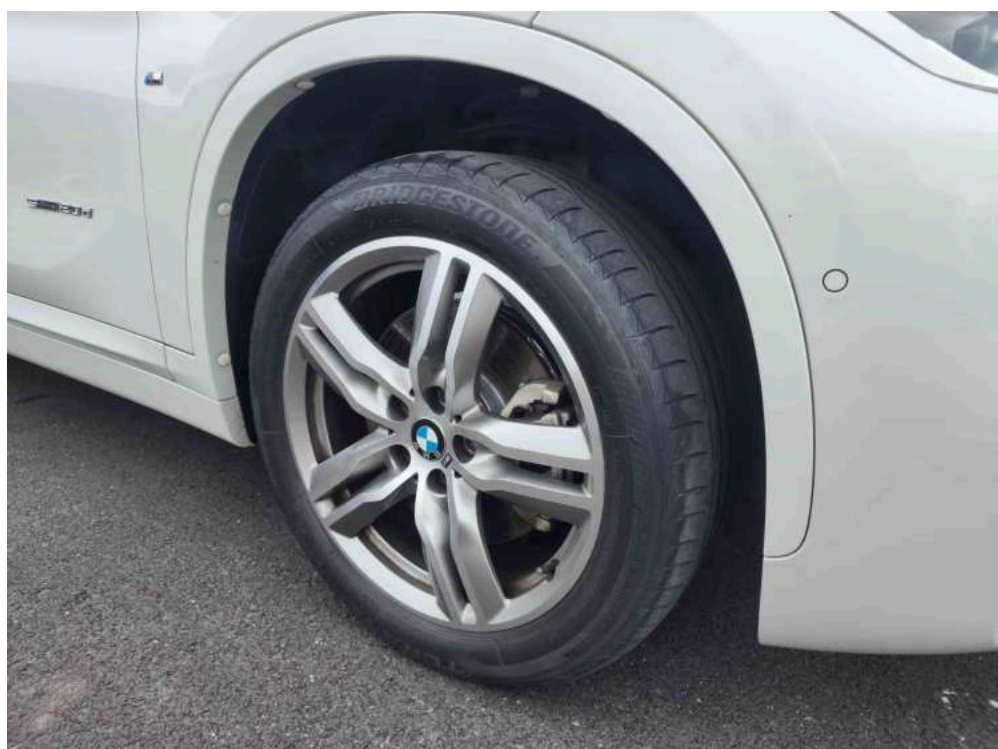
#### ขอบยาง ล้อ

04/21

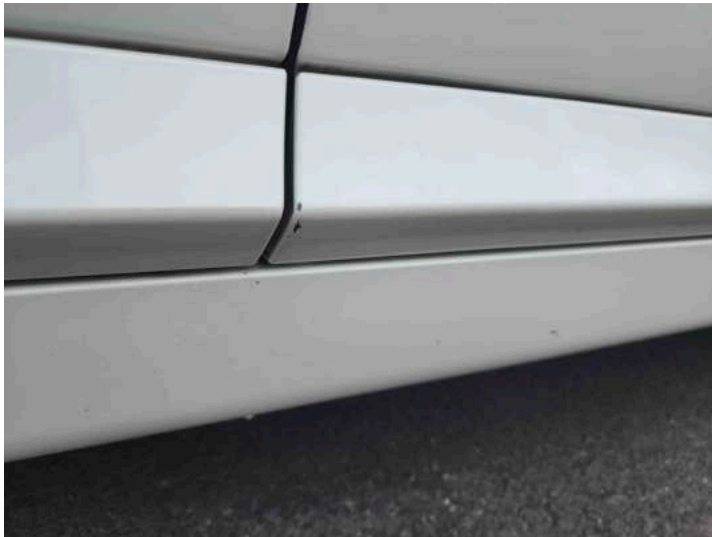
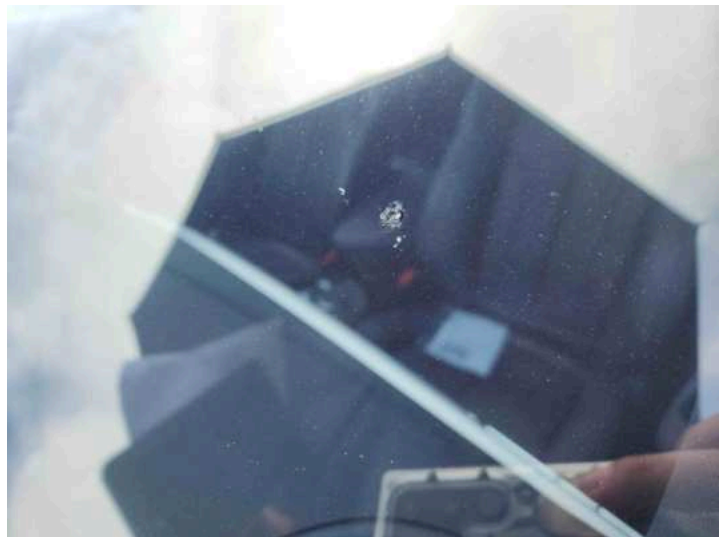
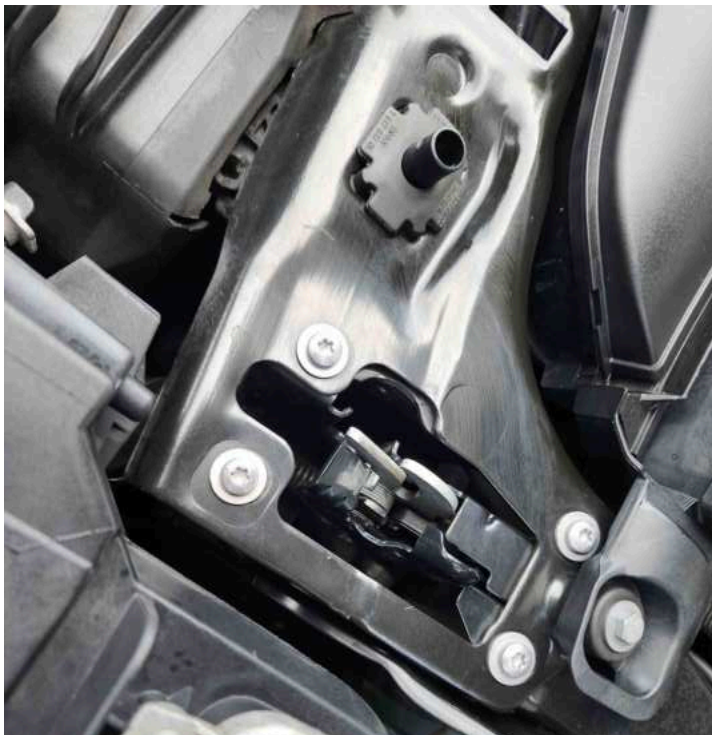
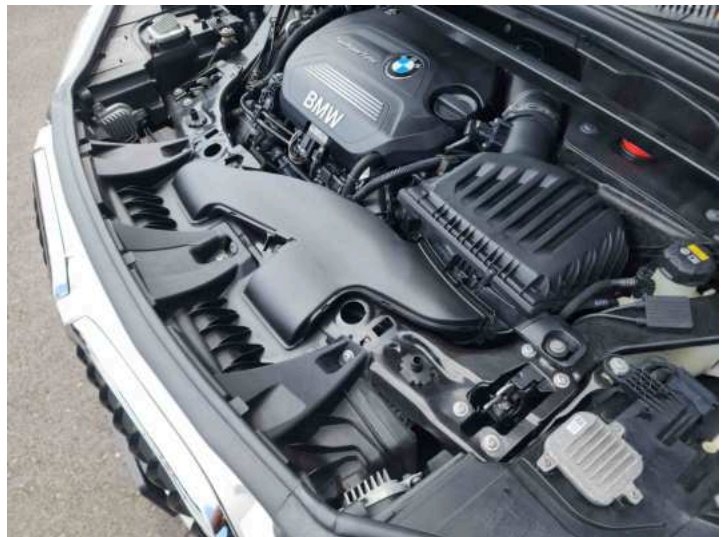
รูป จุดบกพร่อง

- ✓ ระบบปรับอากาศ [ผ่าน]
- ✓ ไฟส่องสว่าง [ผ่าน]
- ✓ ไฟเลี้ยว/ไฟฉุกเฉิน [ผ่าน]
- ✓ หน้าปัดและมาตรวัด [ผ่าน]
- ✓ เข็มชี้ดัดนิรภัย [ผ่าน]
- ✓ แตร [ผ่าน]
- ✓ เครื่องเล่นเพลง [ผ่าน]
- ✓ ระบบปัดน้ำฝน [ผ่าน]
- ✓ เบาะนั่งยึดแน่น [ผ่าน]
- ✓ กระบอกไฟฟ้า [ผ่าน]
- เบาะขวาหน้าขวาด้านหลังมีรอยครูดเล็กน้อย

- ประเมินสภาพรวม: ผ่าน  
รายการที่รอการแก้ไข: ไม่พบรายการแก้ไข  
ชิ้นส่วนประกอบตัวถังรถ
- ✓ แผ่นเพลทเลขตัวถังมองเห็นได้ชัดเจน
  - ✓ ชิ้นส่วนประกอบตัวถังรถ ผ่านการวัดค่าความหนาของสีแล้ว
  - ✓ สีรถตรงตามเสาเอกสารจทะเบียน
  - ประตูหน้าขวามีรอยครูดเล็กน้อย
  - สะเก็ดหิน
  - ดานบนหน้ามีรอยถลอก
