Universidad nacional autónoma de México

Materia: Robótica

“Pruebas de manufactura aditiva”

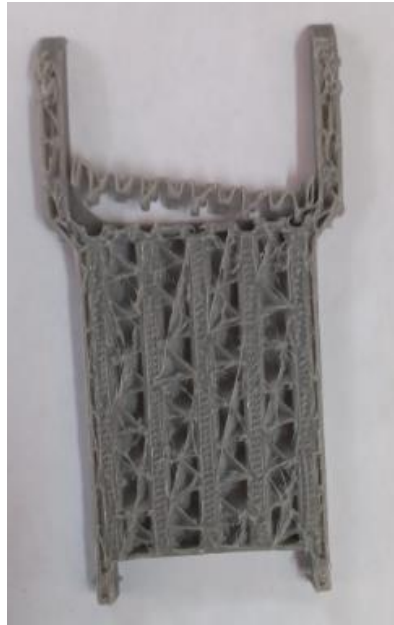
Imagen 1. Prueba 1 impresión FP04_2V1

- FP04_2V1: El rediseño de “FP04_F2_1” consistió en la adición de muescas barrenadas que permitieran ensamblar por medio de tornillos. La falla que presentó a la hora de su impresión se debió a que en un punto de la impresión se dejó de extruir. Dos propuestas de solución dada fue vigilar la impresora de manera continua, dando unas vueltas extras al carrete del filamento cada 2 min para que no dejara de extruir y subir la temperatura del extrusor, de 200°C a 210°C.

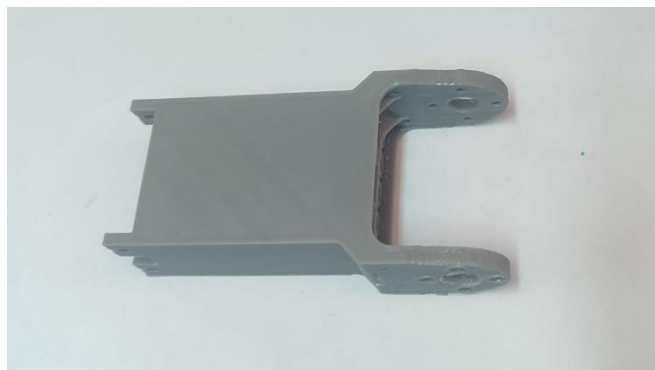
Imagen 2. Prueba 2 impresión FP04_2V1

Se realizó una segunda prueba bajo las sugerencias para solucionar el problema y no se tuvieron más fallas para esta pieza. Se realizó también una segunda impresión de esta pieza para sustituir a “FP04_F2_3”

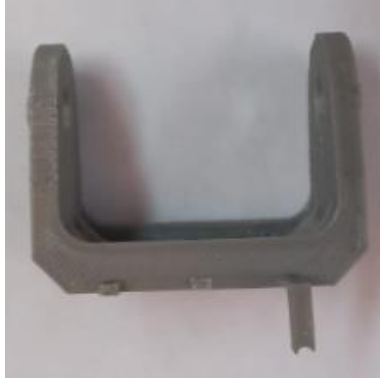
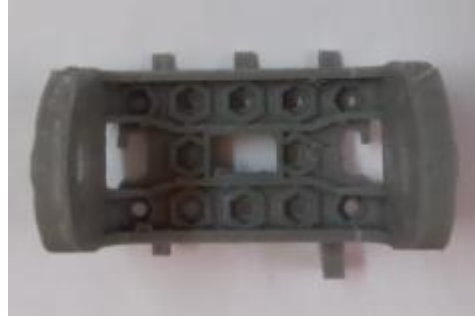
Imagen 3a. Prueba 2 impresión FP04_1V1

- FP04_1V1: Se modifico la pieza “FP04_F2” agregándole columnas con barrenos para una por tornillos. La prueba 1 presentó la misma falla por parte de la impresora y se tuvo que

recurrir a una prueba 2. Al final de la operación, las columnas eran demasiado delgadas, estas columnas presentaron fracturas, por lo que se tuvo que modificar una segunda vez para darle un mayor grosor, considerando el método de unión. Al rediseño de FP04_1V1 se le nombró “FP04_1V2”.

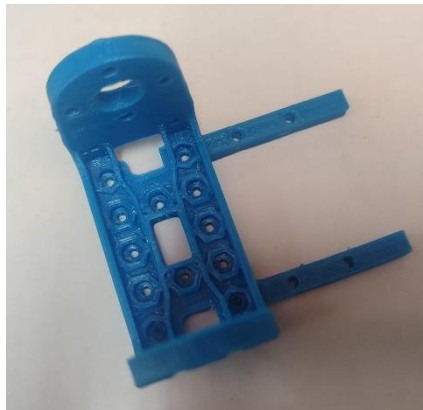
Imagen 4. Prueba impresión FP04_3V1

- FP04_3V1: Otra de las modificaciones que se le realizaron a “FP04_F2” fue para elaborar la pieza FP04_3V1, la cual presentaba otra configuración en sus columnas para ensamblar un servo en su posición correspondiente, dado las constantes fallas en la impresora 3D se utilizó una segunda impresora modelo Ender-3 V2 Neo con un filamento de PETG, ahora se podía trabajar con dos impresoras al mismo tiempo para agilizar los tiempos. No hubo problemas en la impresión sin embargo a la hora de probar el ensamble con el servomotor, la geometría diseñada no coincidía con las dimensiones del servo, por lo que se tuvo que rediseñar bajo el nombre de FP04_3V2.

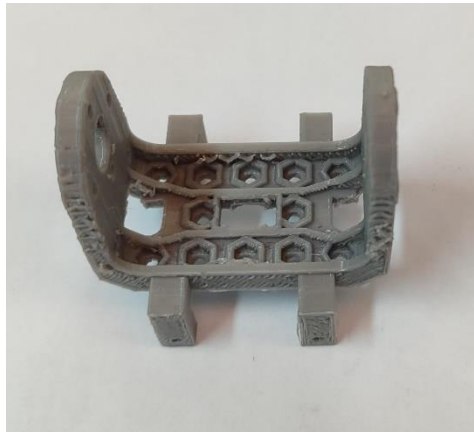
Imagen 5. Prueba impresión FP04_IV2

- FP04_1V2: Después de rediseñar nuevamente FP04_1V1 para hacer más robustas las columnas de sujeción se obtuvo la pieza FP04_1V2, se imprimió con la impresora de filamento PLA y no hubo problemas durante la manufactura, sin embargo se presentó

también un problema en cuanto a las dimensiones de la pieza a la hora de ensamblarla, por lo que se tuvo que hacer un tercer diseño.

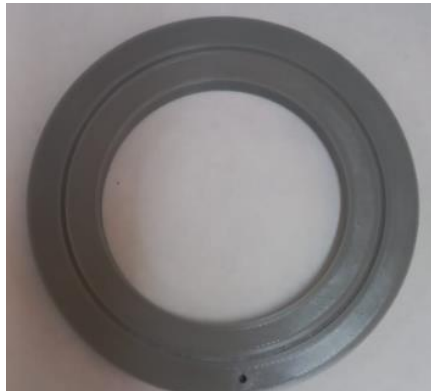
Imagen 6. Impresión 3d_1

Para la base del robot igualmente se decidió imprimir una pieza la cual se denominó como 3d_1.ipt, solo se realizó un intento en esa pieza puesto que salió con las dimensiones adecuadas al primer intento.
