BOSQ TABOAO PITANGUEIRA I - BL-A

RELATÓRIO DE VISTORIA TÉCNICA

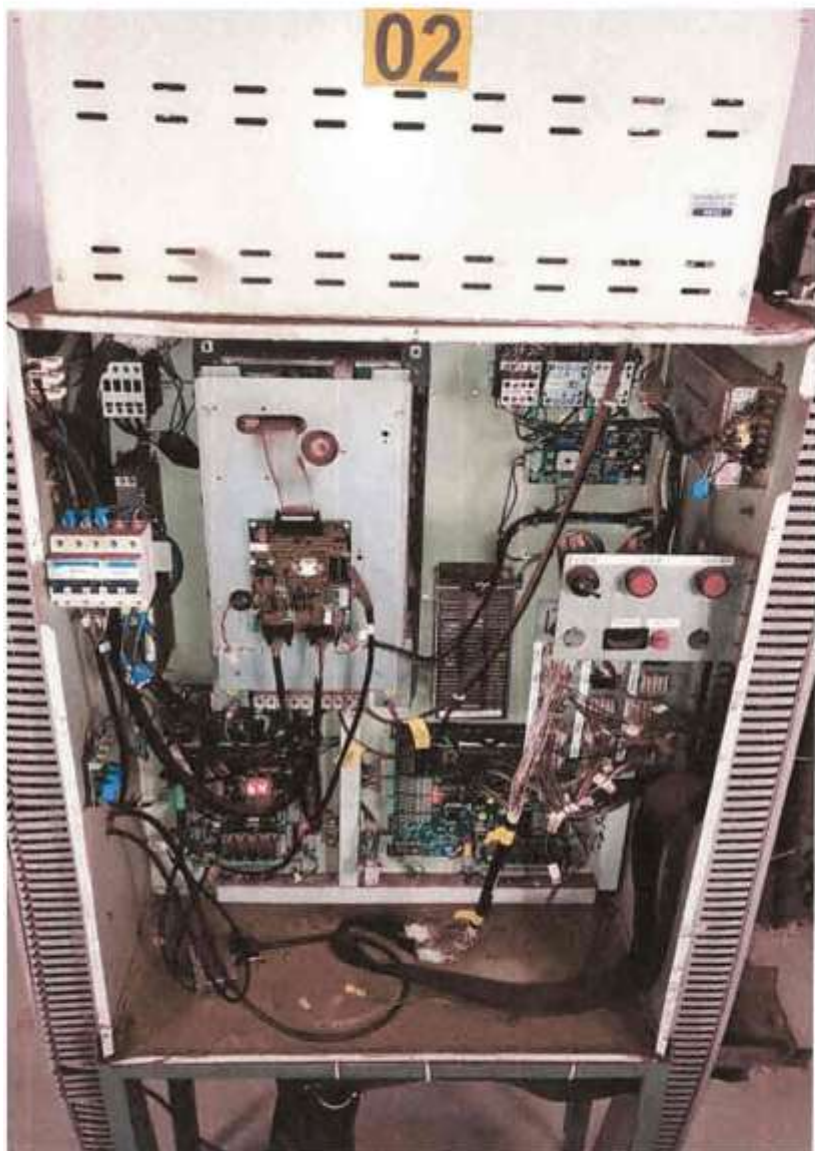
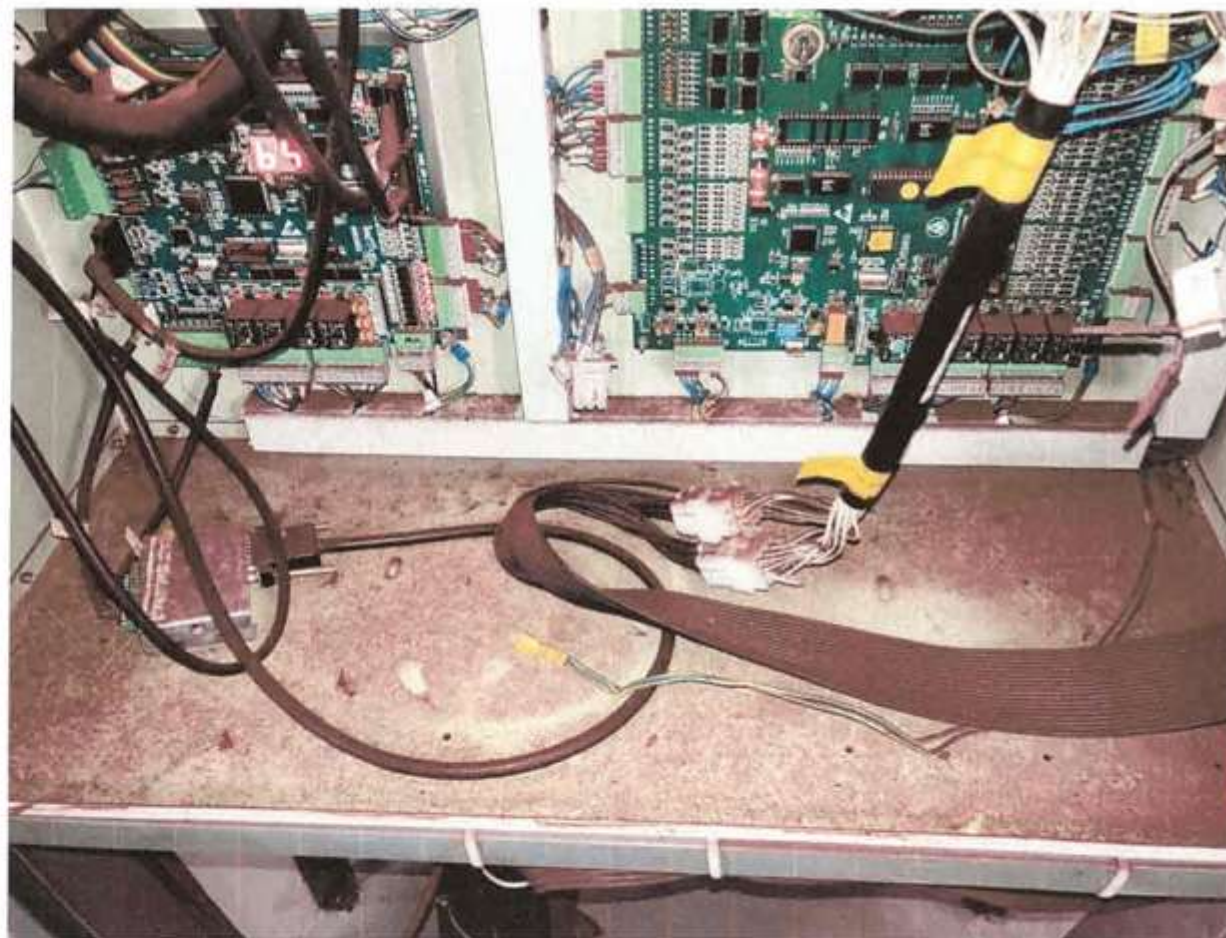
RELATÓRIO DE VISTORIA TÉCNICA – CASA DE MÁQUINAS – TODOS OS CONTROLES ABERTOS E SUJEITO A CURTO CIRCUITO DEVIDO EXCESSO DE PÓ DE FERRO (FERRUGEM) NOS EQUIPAMENTOS ELETRÔNICOS.

Irregularidade encontrada: Todos os equipamentos eletrônicos estão com excesso de sujeira em seus componentes, pisos e m: **Ação:** Realizar imediatamente a limpeza de todos os equipamentos, conexões e colocar proteção nas fiações.

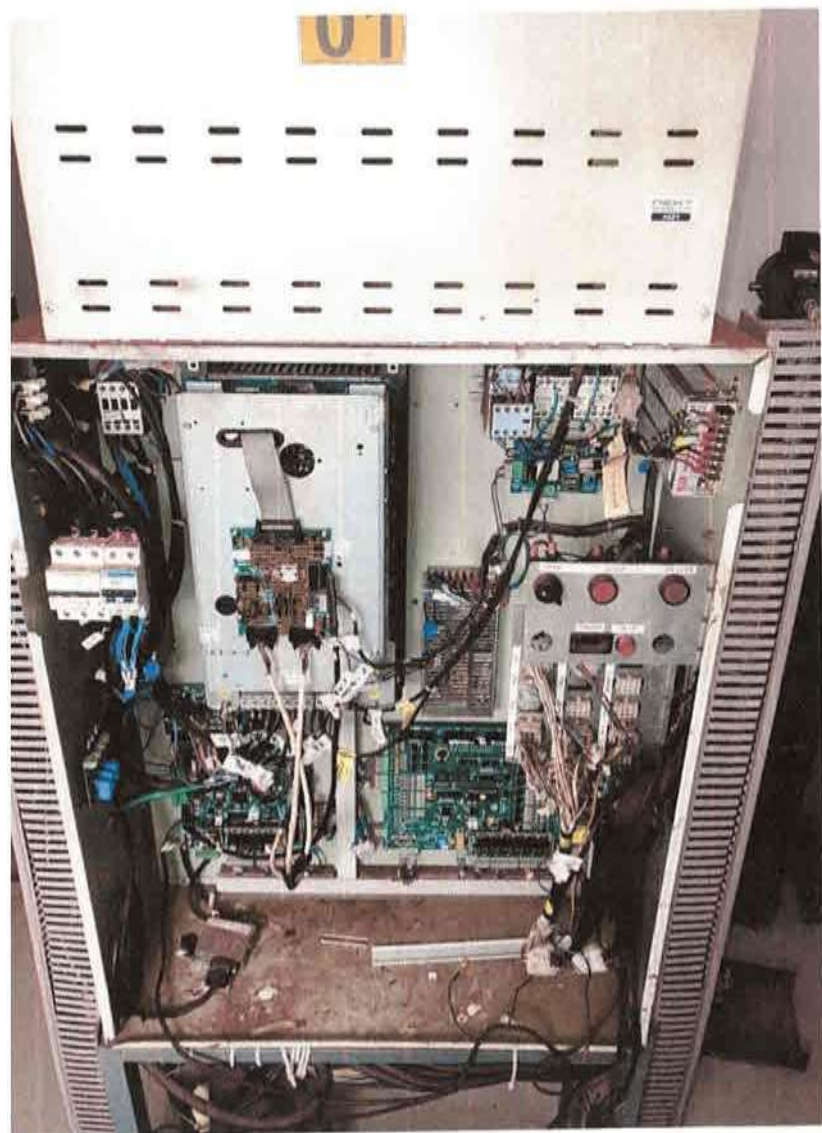
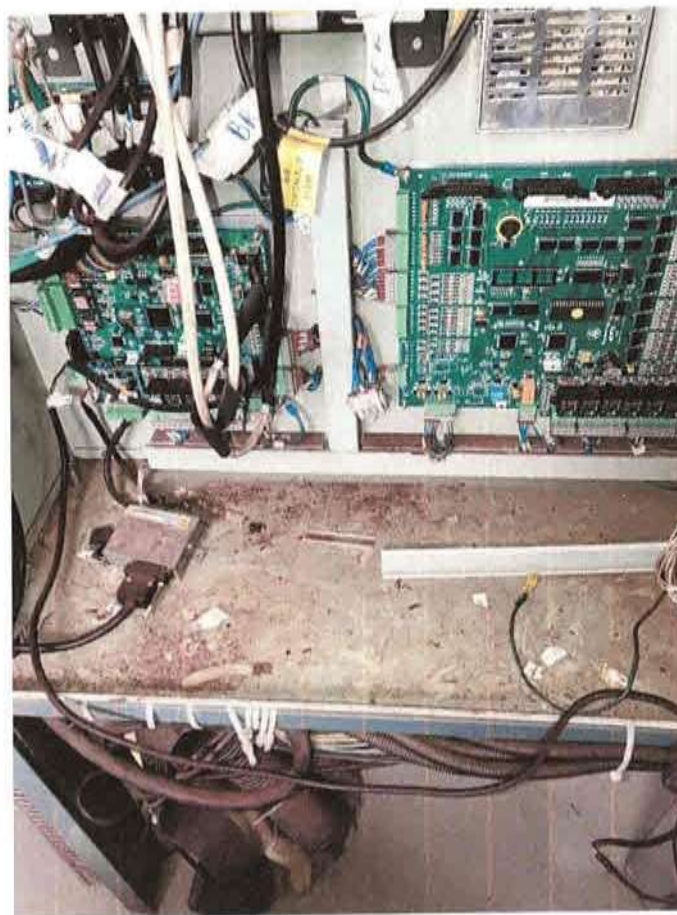
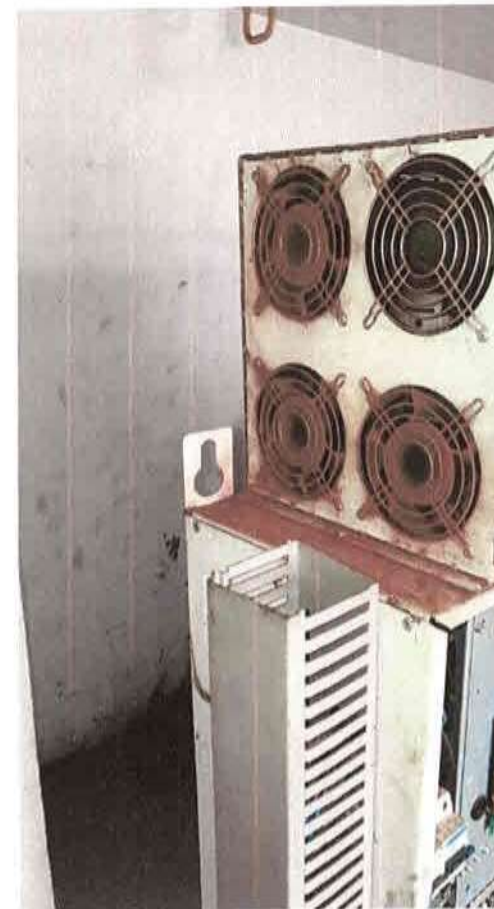
ELATÓRIO DE VISTORIA TÉCNICA – CASA DE MÁQUINAS – TODOS OS CONTROLES ABERTOS E SUJEIROS E CURTO CIRCUITO DEVIDO EXCESSO DE PÓ DE FERRO (FERRUGEM) NOS EQUIPAMENTOS ELETRÔNICOS.

Irregularidade encontrada: Todos os equipamentos eletrônicos estão com excesso de sujeira em seus componentes, pisos e ma
Ação: Realizar imediatamente a limpeza de todos os equipamentos, conexões e colocar proteção nas fiações.

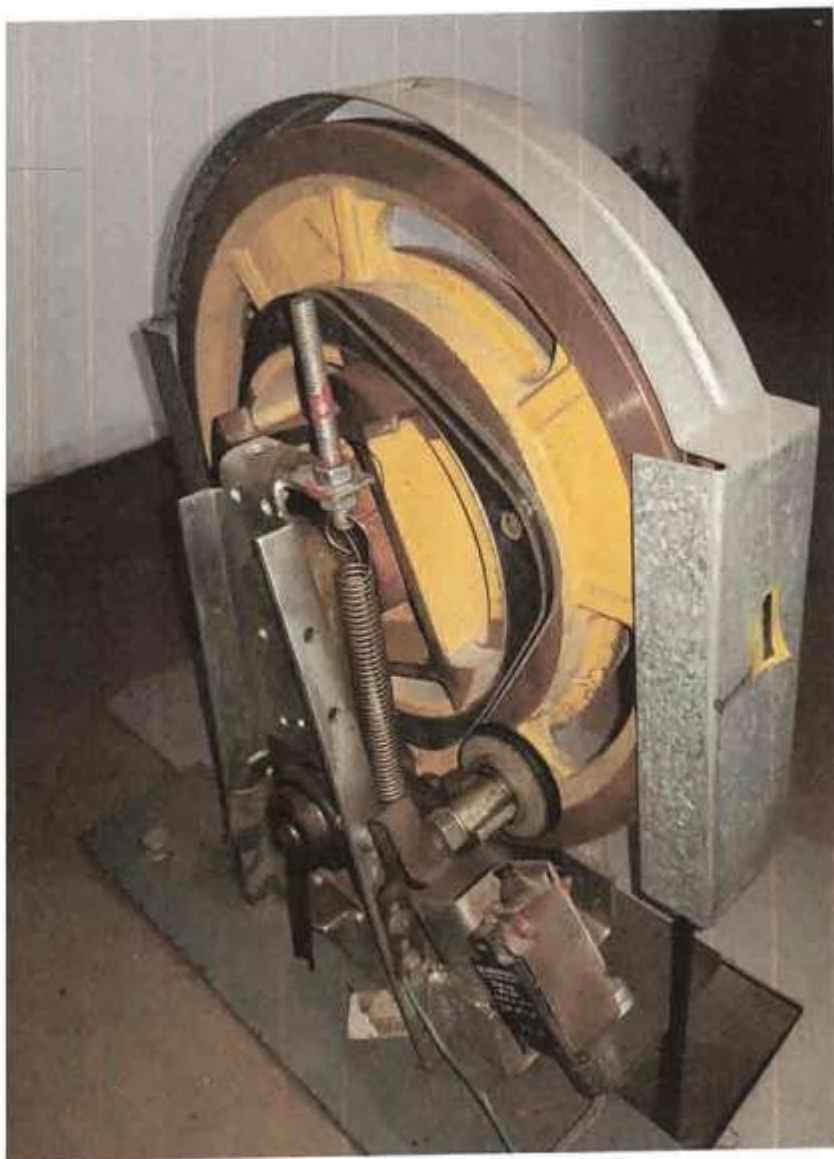
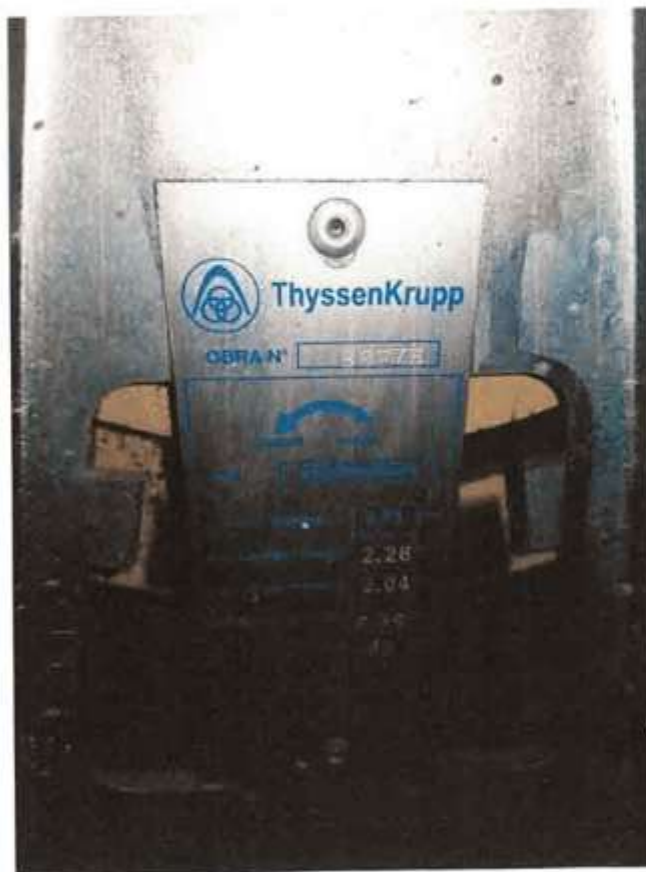
RELATÓRIO DE VISTORIA TÉCNICA – REGULADOR DE VELOCIDADE ADULTERADO. RISCO DE ACIDENTE PARA O USUÁRIO. PELA DIRETRIZ DA FABRICANTE E NORMA VIGENTE ESTE ELEVADOR DEVERIA ESTAR DESLIGADO.

Irregularidade encontrada: Regulador de velocidade adulterado. RISCO DE ACIDENTE. SEGURANÇA. RISCO DE ACIDENTE!

Ação: Desligar o elevador e realizar de forma imediata a substituição do Regulador de Velocidade. Este elevador não poderia estar ligado e utilizado pelos usuários.

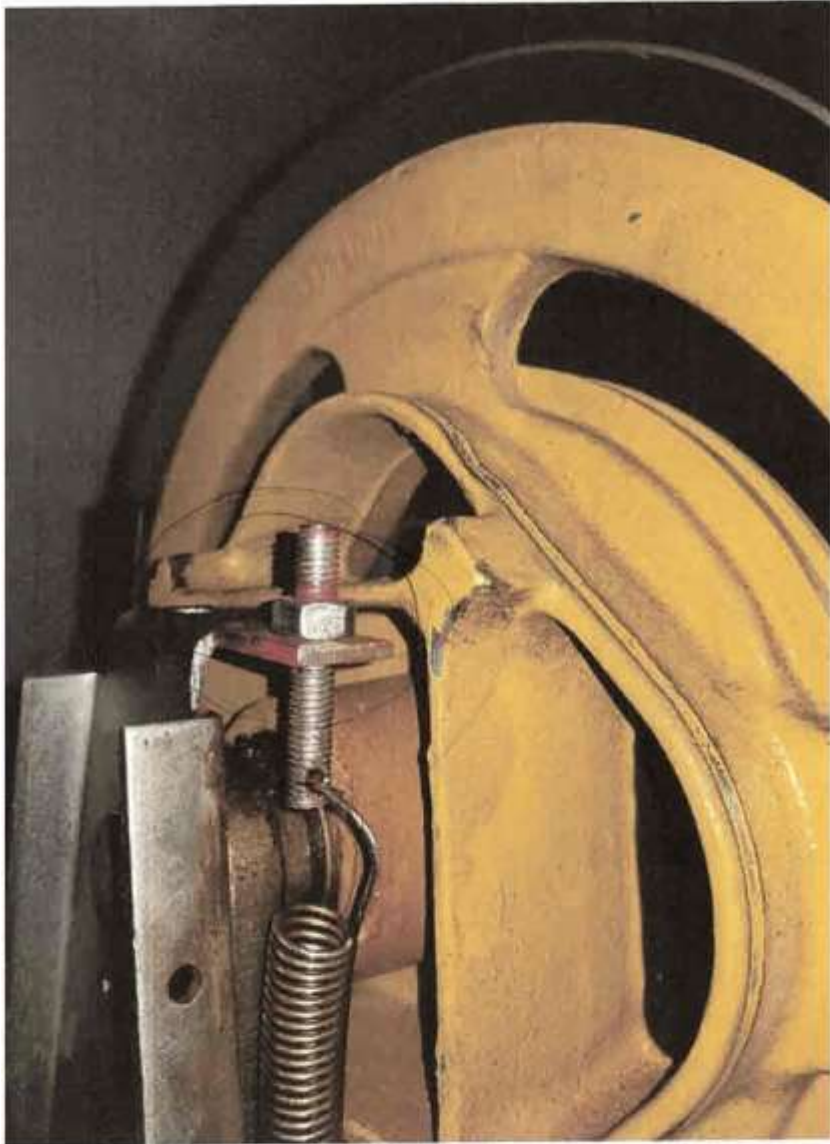
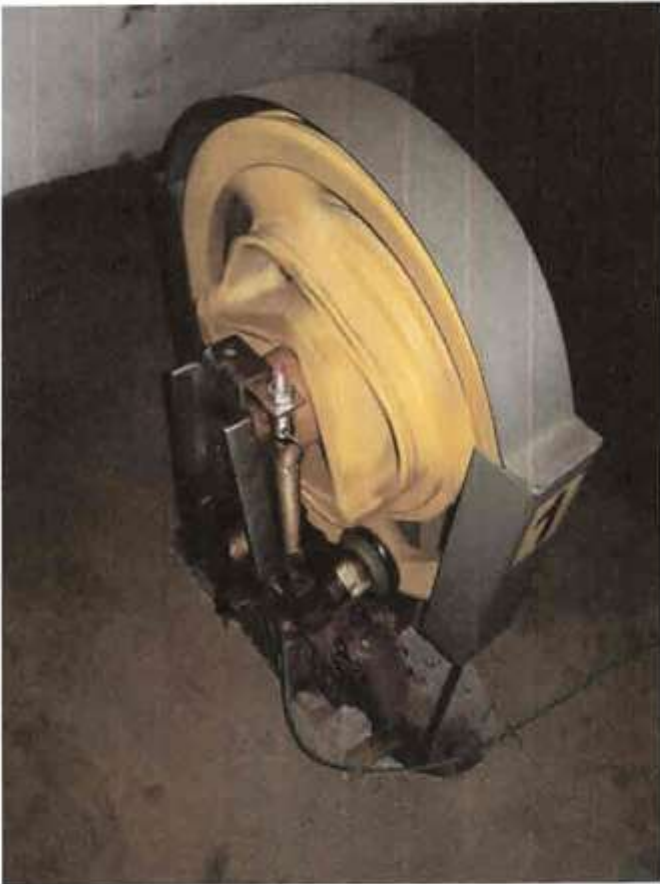
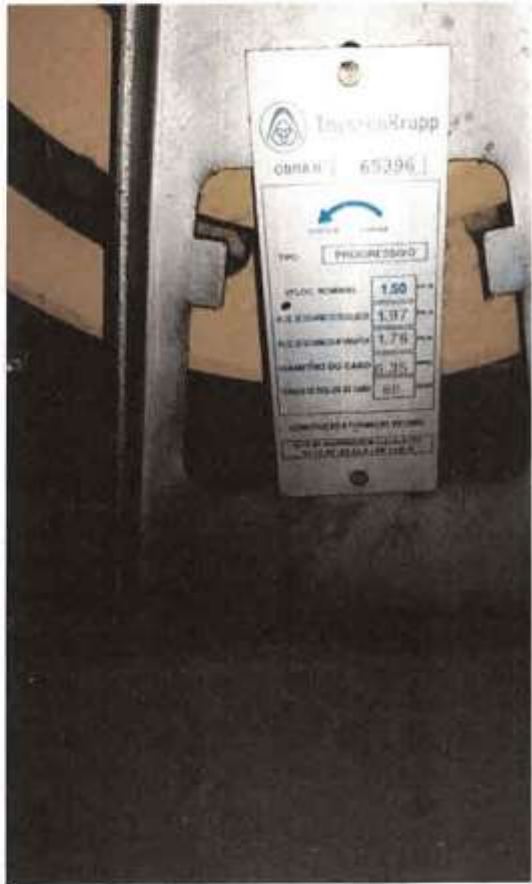
RELATÓRIO DE VISTORIA TÉCNICA – REGULADOR DE VELOCIDADE ADULTERADO. RISCO DE ACIDENTE PARA O USUÁRIO. PELA DIRETRIZ DA FABRICANTE E NORMA VIGENTE ESTE ELEVADOR DEVERIA ESTAR DESLIGADO.

Irregularidade encontrada: Regulador de velocidade adulterado. RISCO DE ACIDENTE! SEGURANÇA. RISCO DE ACIDENTE!

Ação: Desligar o elevador e realizar de forma imediata a substituição do regulador de velocidade. O elevador não poderia estar ligado.

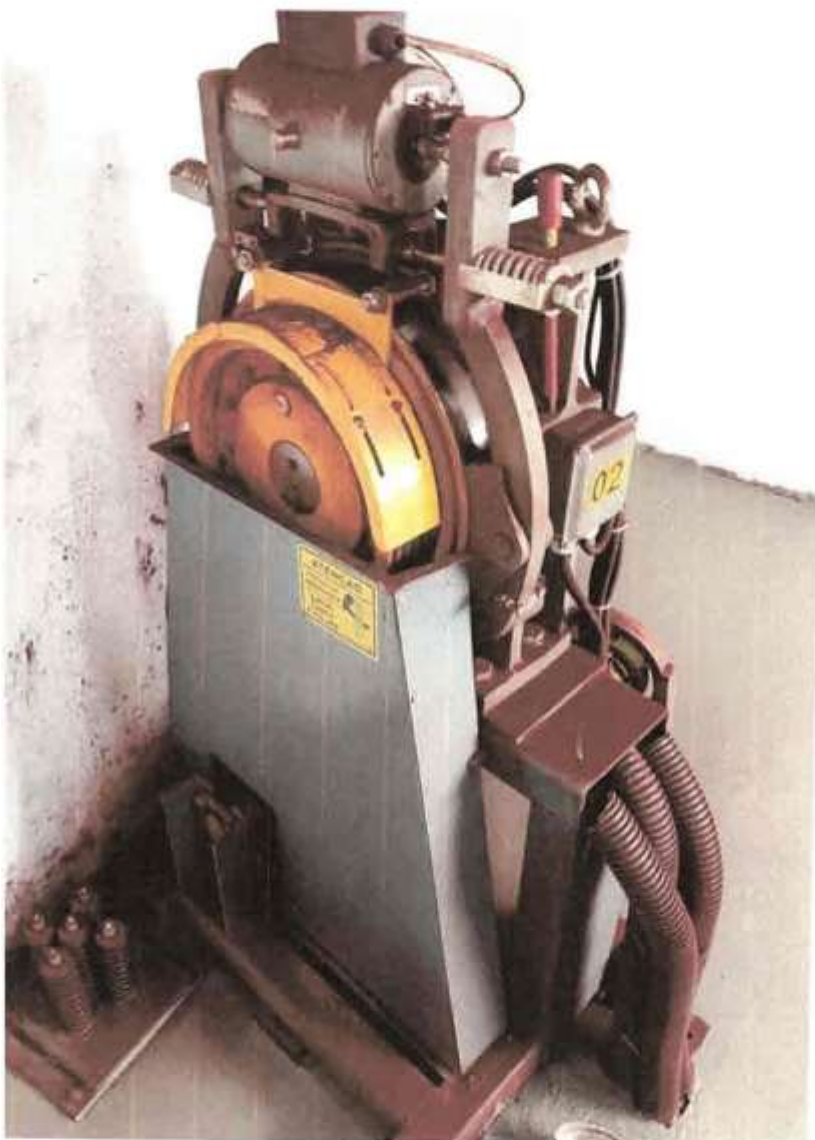
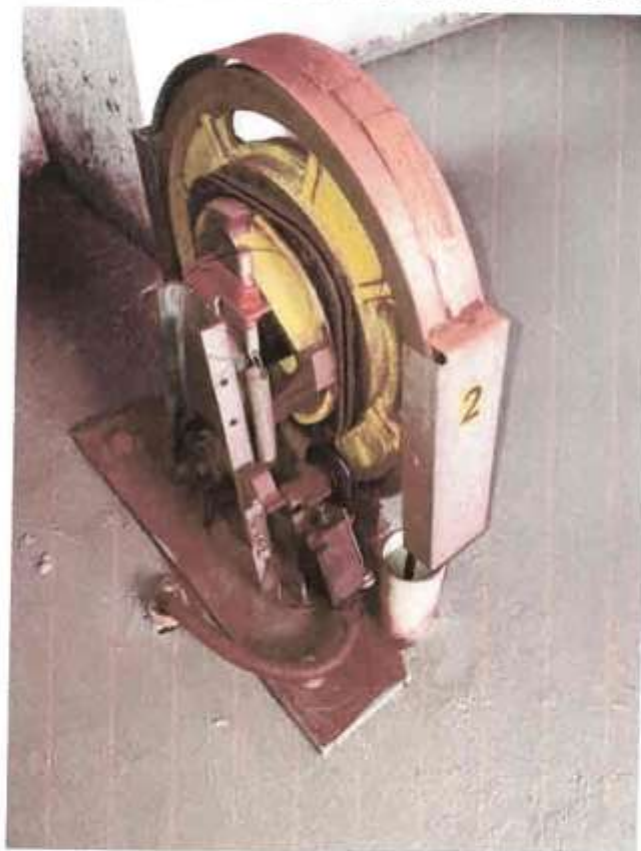
RELATÓRIO DE VISTORIA TÉCNICA – CASA DE MÁQUINAS – TODOS OS CONTROLES ABERTOS E SUJOS DE CURTO CIRCUITO DEVIDO EXCESSO DE PÓ DE FERRO (FERRUGEM) NOS EQUIPAMENTOS ELETRÔNICOS.

Irregularidade encontrada: Todos os equipamentos eletrônicos estão com excesso de sujeira em seus componentes, pisos e m

Ação: Realizar imediatamente a limpeza de todos os equipamentos, conexões e colocar proteção nas fiações. VERIFICAR SE O CABEOTE DE TRACÇÃO NÃO ESTÁ ENFERRUJADO, POIS O PÓ DE FERRO DO REPARO CONTAMIOU TODOS OS EQUIPAMENTOS.

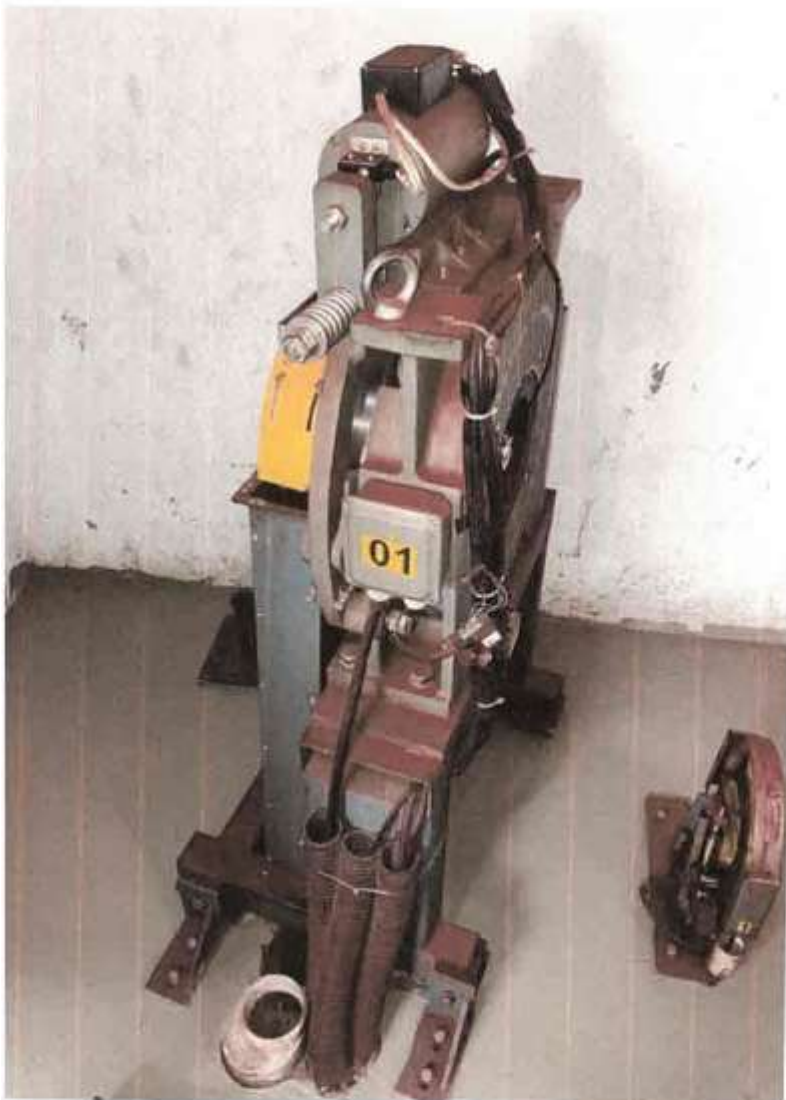
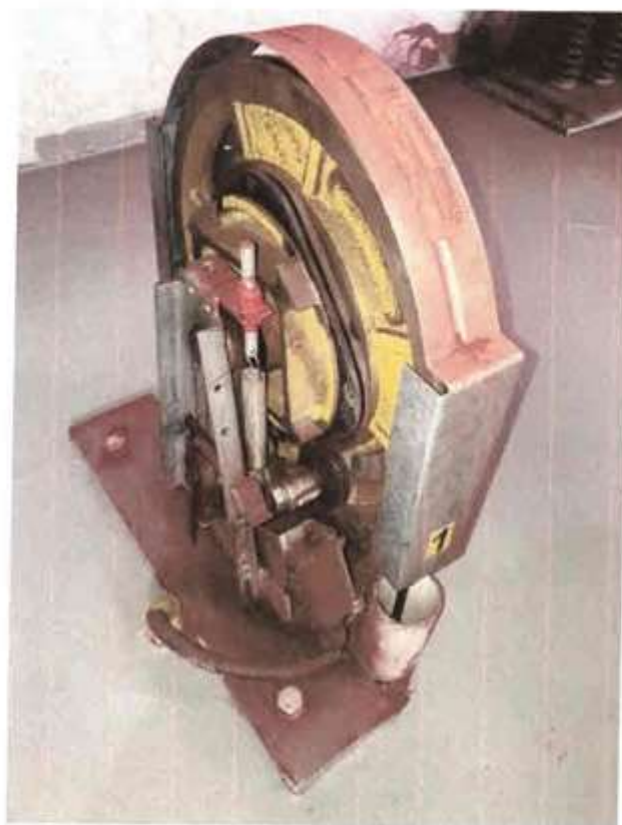
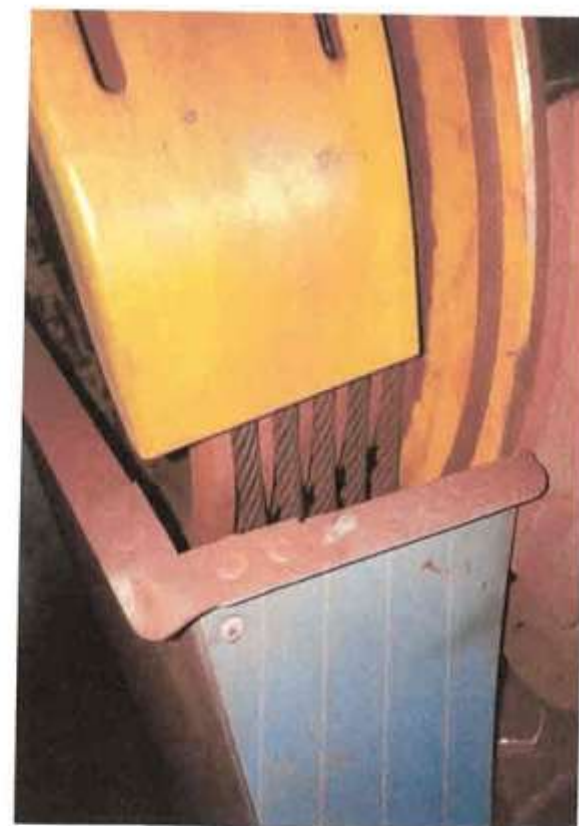
RELATÓRIO DE VISTORIA TÉCNICA – CASA DE MÁQUINAS – TODOS OS CONTROLES ABERTOS E SUJEIÇÃO DE CURTO CIRCUITO DEVIDO EXCESSO DE PÓ DE FERRO (FERRUGEM) NOS EQUIPAMENTOS ELETRÔNICOS.

Irregularidade encontrada: Todos os equipamentos eletrônicos estão com excesso de sujeira em seus componentes, pisos e m

Ação: Realizar imediatamente a limpeza de todos os equipamentos, conexões e colocar proteção nas fiações. VERIFICAR SE O CABEOTELO NÃO ESTÁ ENFERRUJADO, POIS O PÓ DE FERRO DA REPARADA CONTAMIOU TODOS OS EQUIPAMENTOS.

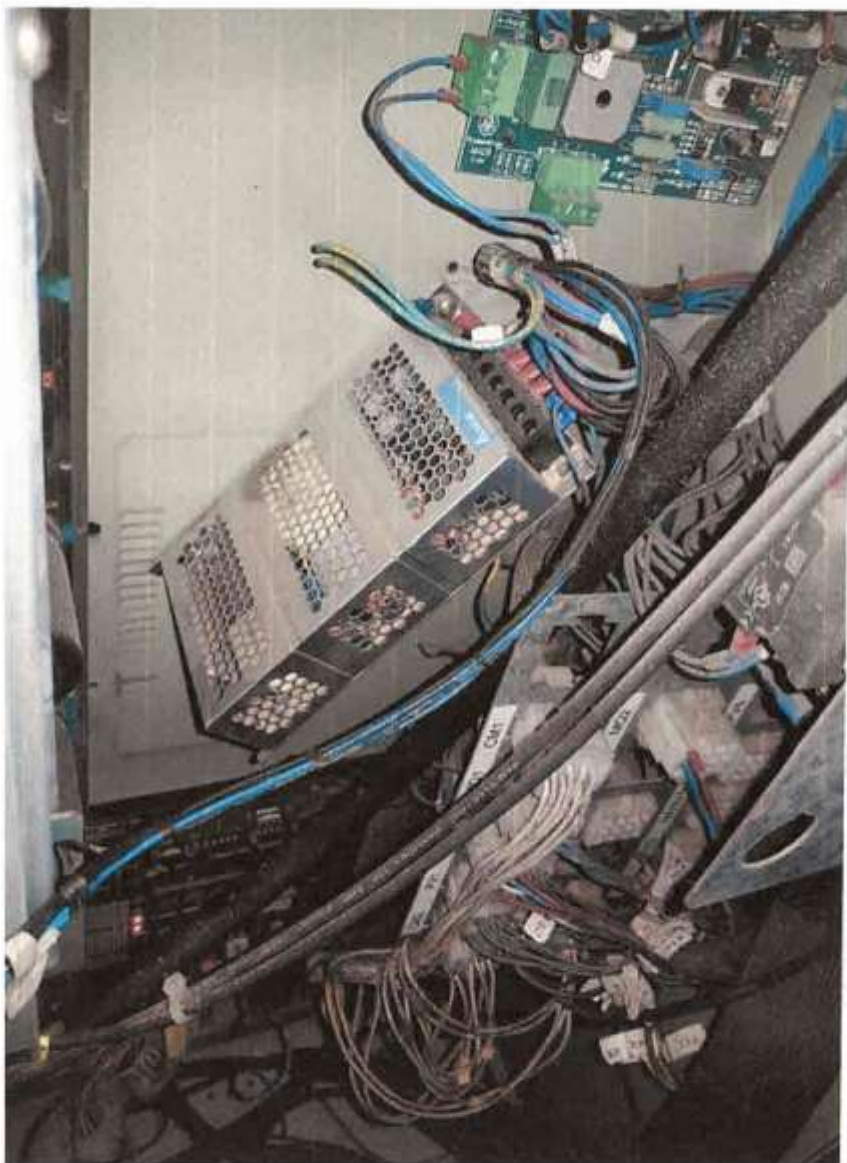
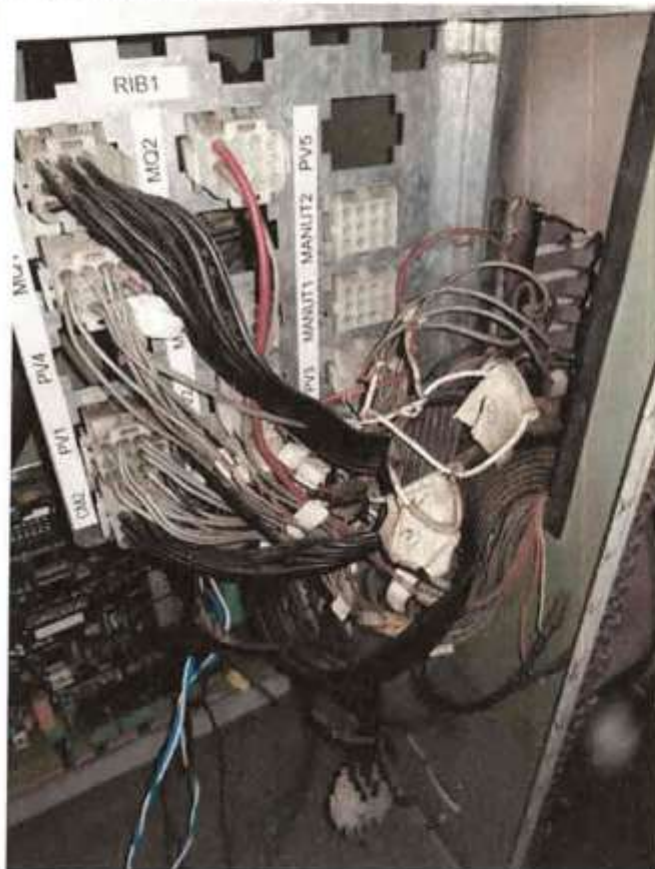
RELATÓRIO DE VISTORIA TÉCNICA – CASA DE MÁQUINAS – CIRCUITOS DO FABRICANTE ALTERADOS. CONFERIR TODOS!!!

Irregularidade encontrada: Todos os equipamentos eletrônico estão com excesso de sujeira em seus componentes, pisos e r

Ação: Realizar imediatamente a limpeza de todos os equipame reapertar conexões e colocar proteção nas fiações. INSTALAÇÃO DE POTÊNCIA. RISCO DE CURTO CIRCUITO. CIRCUITOS DO FABRICANTE ALTERADOS.

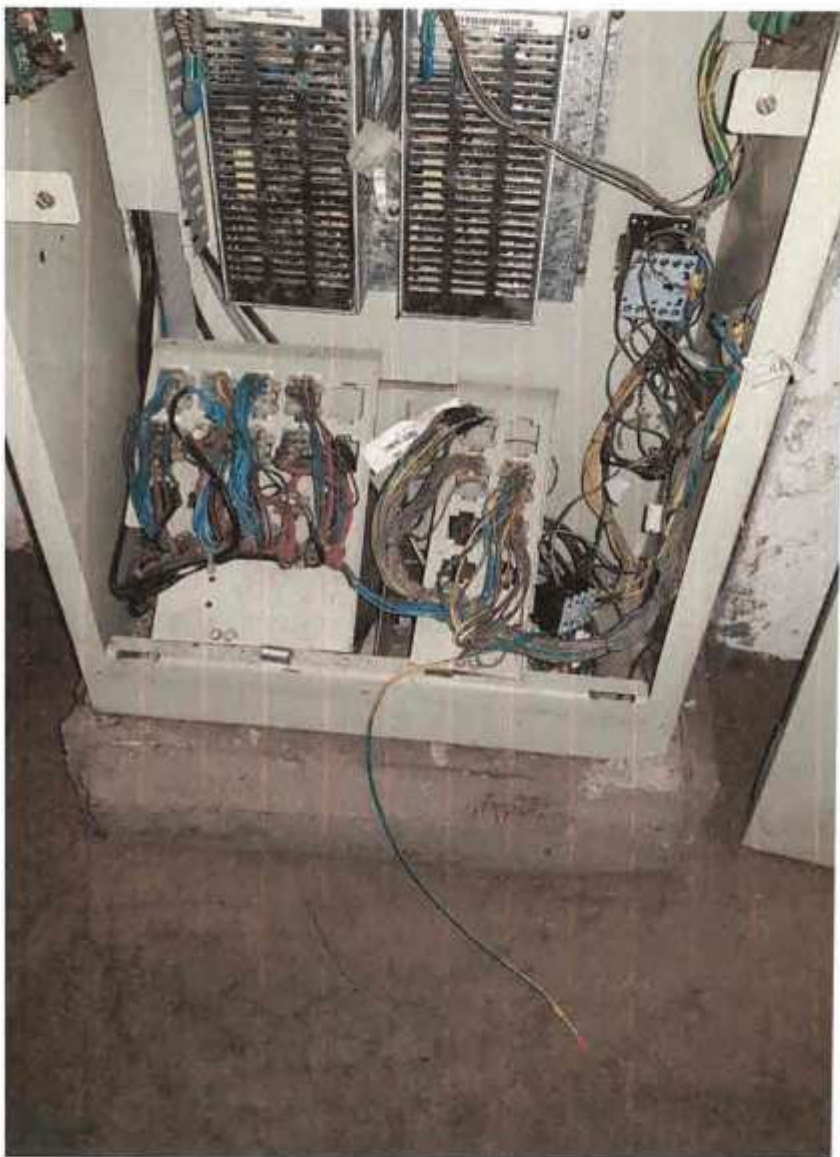
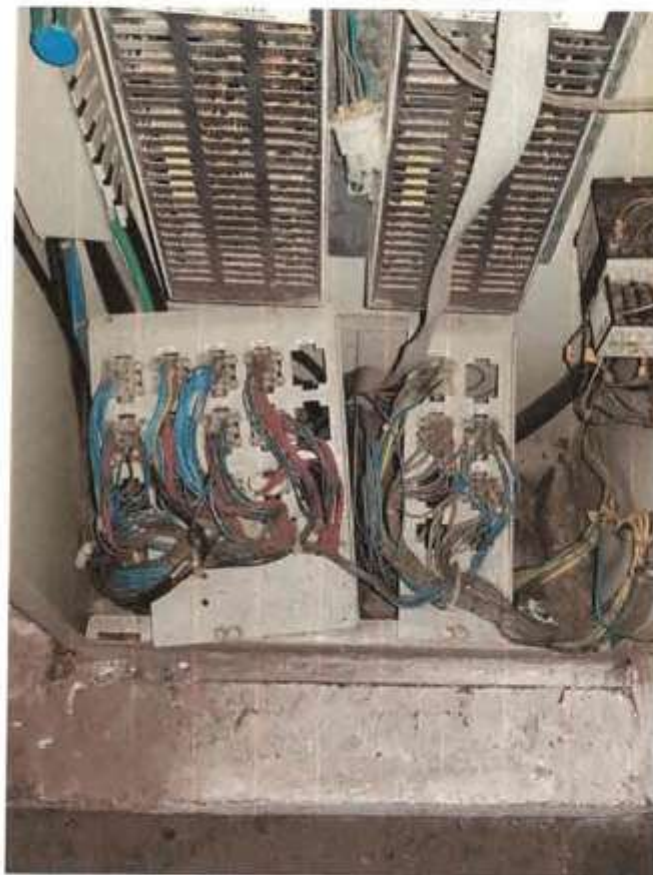
RELATÓRIO DE VISTORIA TÉCNICA – CASA DE MÁQUINAS – CIRCUITOS DO FABRICANTE ALTERADOS. CONFERIR TODOS!!!

Irregularidade encontrada: Todos os equipamentos eletrônicos de potência estão com excesso de sujeira em seus componentes e máquinas.

Ação: Realizar imediatamente a limpeza de todos os equipamentos, reapertar conexões e colocar proteção nas fiações. **INSTALAR DE POTÊNCIA. RISCO DE CURTO CIRCUITO. CIRCUITOS DO FABRICANTE ALTERADOS.**

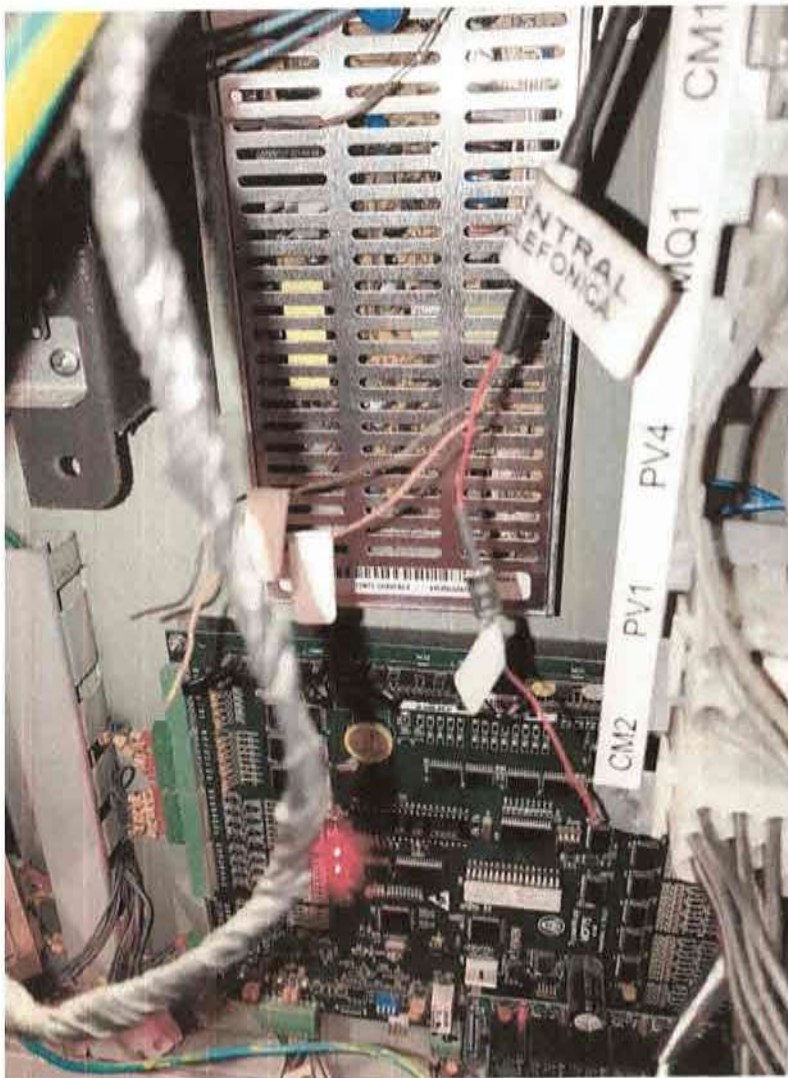
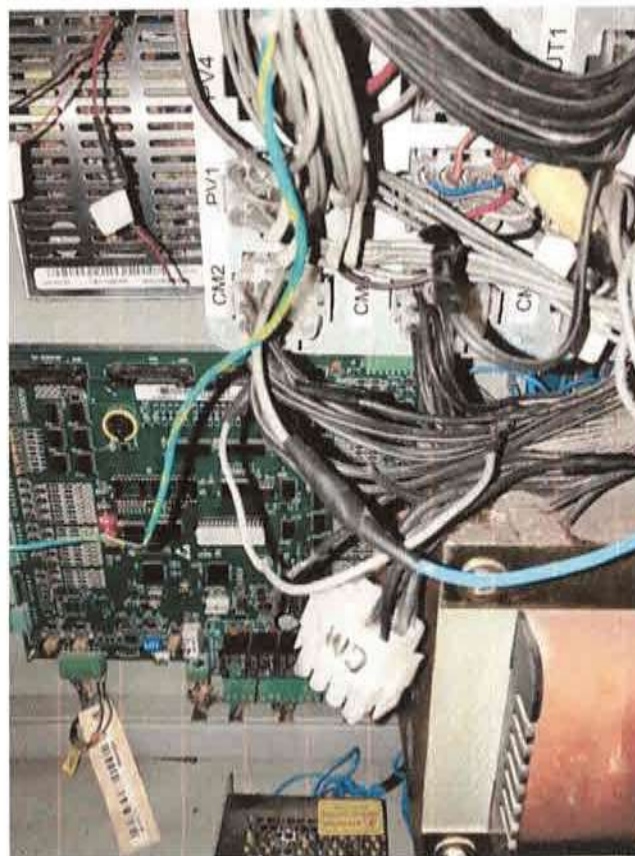
RELATÓRIO DE VISTORIA TÉCNICA – CASA DE MÁQUINAS – TODOS OS CONTROLES ABERTOS E SUJEIROS

Irregularidade encontrada: Todos os equipamentos eletrônicos estão com excesso de sujeira em seus componentes, pisos e máquinas.

Ação: Realizar imediatamente a limpeza de todos os equipamentos, conexões e colocar proteção nas fiações.

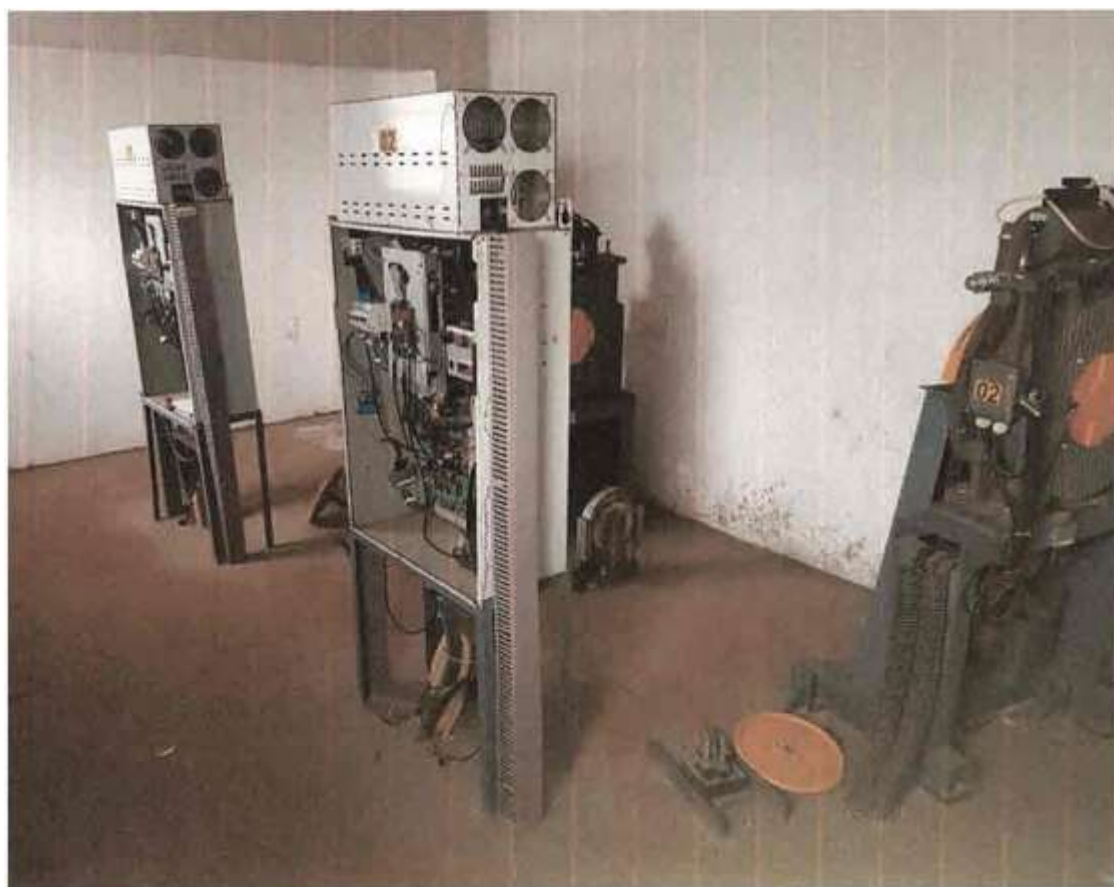
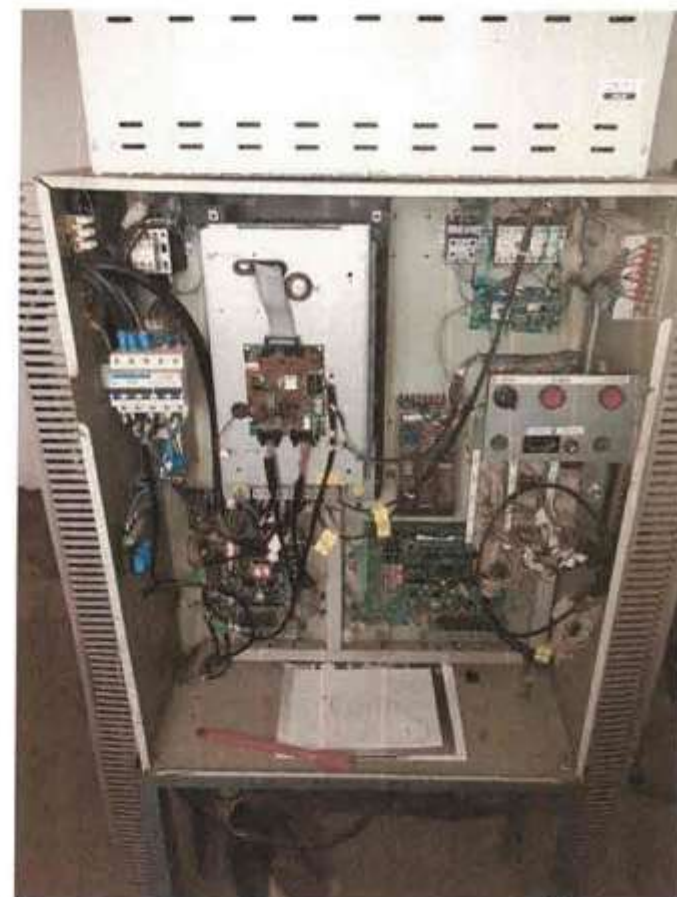
RELATÓRIO DE VISTORIA TÉCNICA – CASA DE MÁQUINAS – TODOS OS CONTROLES ABERTOS E SUJO
regularidade encontrada: Todos os equipamentos eletrônicos e de potência estão com excesso de sujeira em componentes, pisos e máquinas. O EXCESSO DE PÓ E SUJEIRA NOS PISOS ACARRETAM O SUPERAQUECIMENTO DOS EQUIPAMENTOS DEVIDO ACÚMULO NOS DISSIPADORES DE CALOR (VENTOINHAS), ALÉM DE ATÉRIAS DA ÚTIL DOS ELEVADORES.

ação: Realizar a limpeza completa de todas as casas de máquinas e verificar se todos os dissipadores estão atarralhados. **ILUMINAÇÃO DE ALGUMAS CASAS DE MÁQUINAS INOPERANTE.** OBS: PERGUNTAR AO CLIENTE SE ELE FOI NOTIFICADO PELA MANTENEDORA.

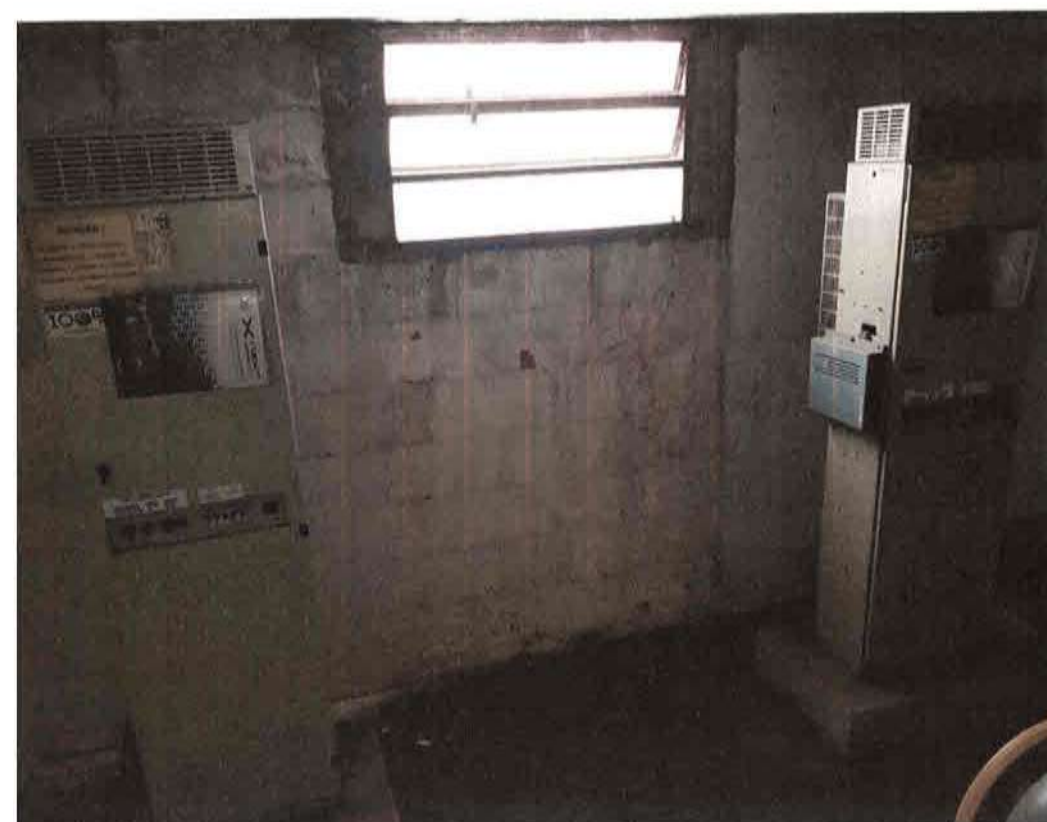
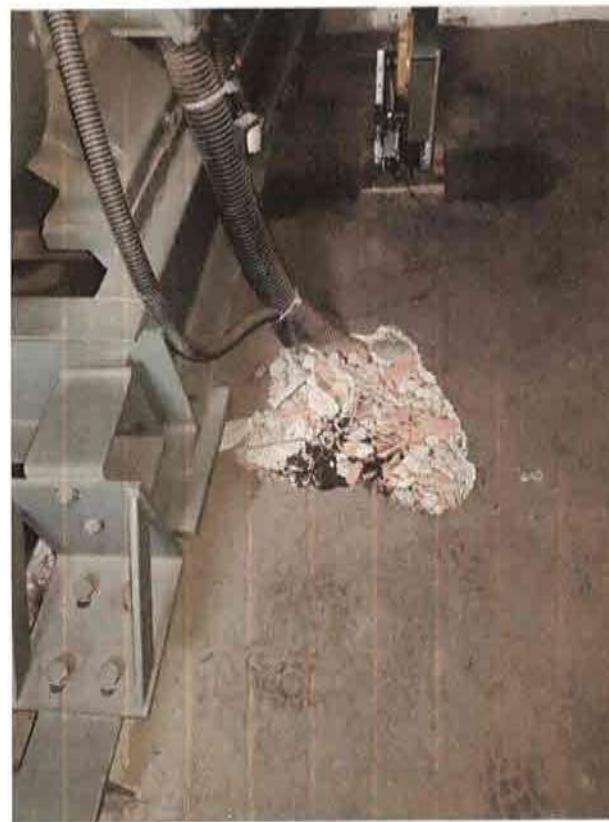
RELATÓRIO DE VISTORIA TÉCNICA – CASA DE MÁQUINAS – TODOS OS CONTROLES ABERTOS E SUJEIRA ENCONTRADA: Todos os equipamentos eletrônicos e de potência estão com excesso de sujeira em componentes, pisos e máquinas. O EXCESSO DE PÓ E SUJEIRA NOS PISOS ACARRETAM O SUPERAQUECIMENTO DOS EQUIPAMENTOS DEVIDO ACÚMULO NOS DISSIPADORES DE CALOR (VENTOINHAS), ALÉM DE ATINGIR A VIDA ÚTIL DOS ELEVADORES.

Ação: Realizar a limpeza completa de todas as casas de máquinas e verificar se todos os dissipadores estão acionados corretamente. **CLIENTE VERIFICAR A INSERÇÃO DE ÁGUA NAS CASAS DE MÁQUINAS E ILUMINAÇÃO.** OBSERVAR E PERGUNTAR AO CLIENTE SE ELE FOI NOTIFICADO PELA MANTENEDORA.

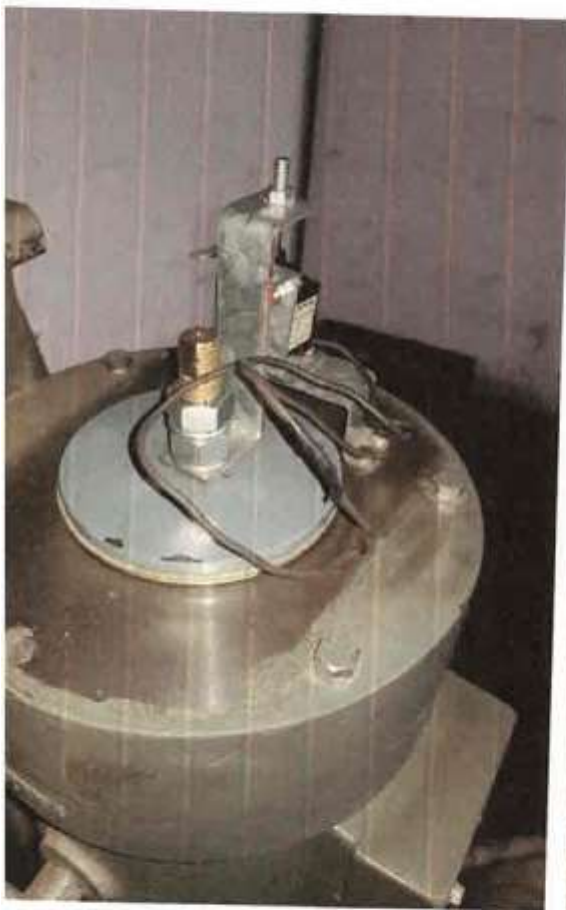
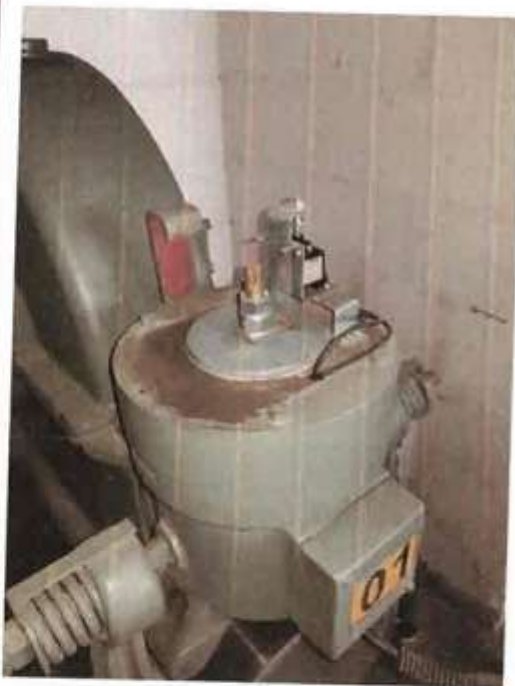
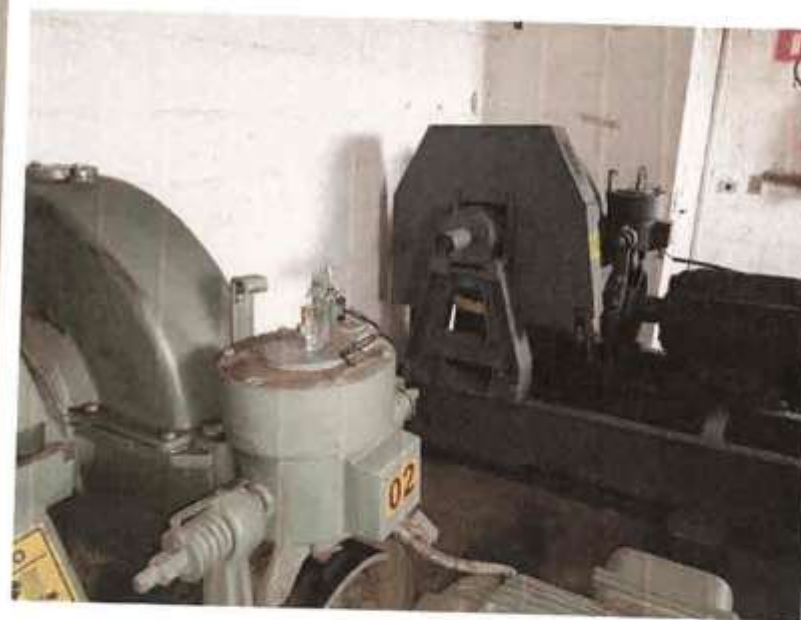
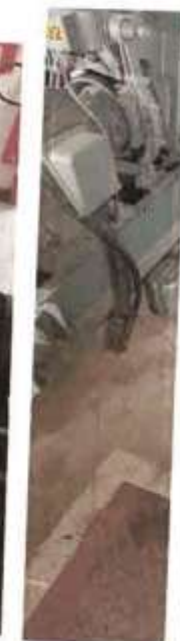
RELATÓRIO DE VISTORIA TÉCNICA – FIAÇÃO DO FREIO COM EMENDA. RISCO DE CURTO CIRCUITO

Irregularidade encontrada: Fiações sem proteção – RISCO DE CURTO CIRCUITO
Ação: Inspeccionar TODOS os quadros de comando e circuitos, detectar as p[roblemas] expostas e protegê-las.

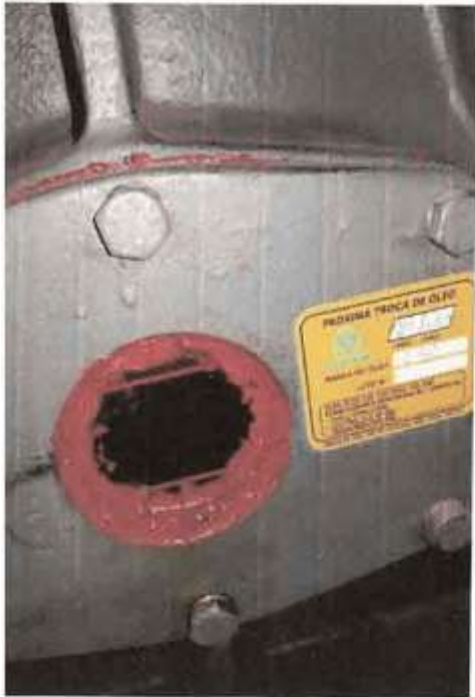
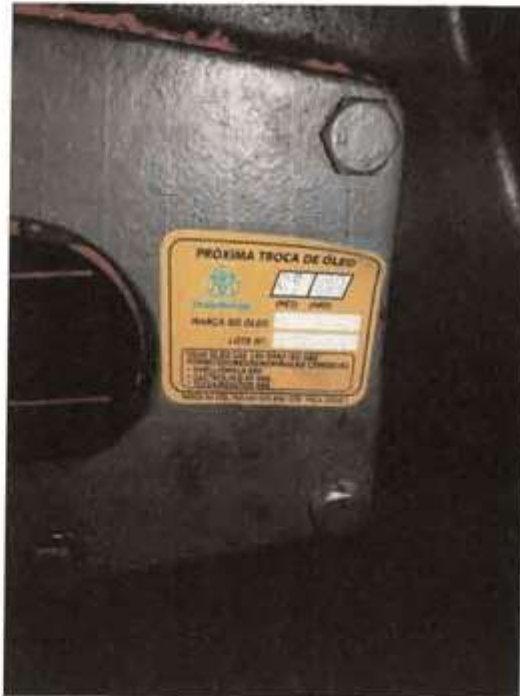
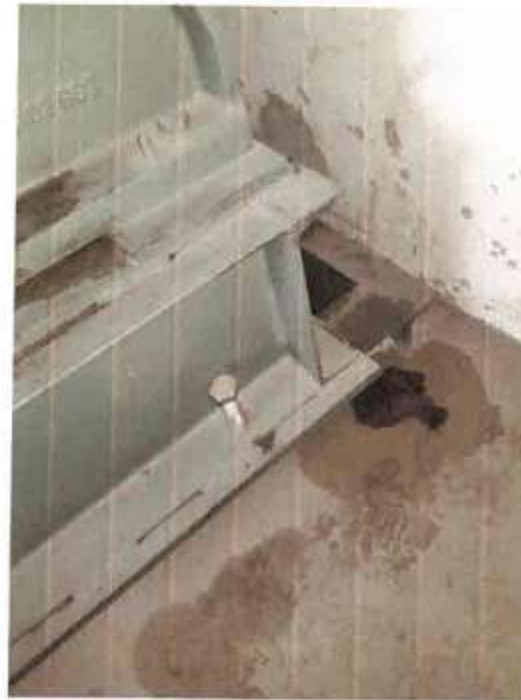
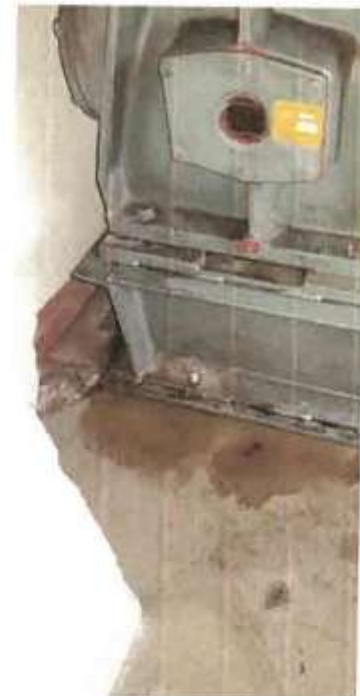
RELATÓRIO DE VISTORIA TÉCNICA – QUADRO E MÁQUINAS COM AS DATAS E TESTES VENCIDOS. RISCO DE ACIDENTE E SINISTRO

Irregularidade encontrada: TESTE DE SEGURANÇA ANUAL VENCIDO – RISCO DE ACIDENTE COM O USUÁRIO. IMPEDIMENTO DA UTILIZAÇÃO DO SEGURO DE RESPONSABILIDADE CIVIL, DEVIDO À NÃO CONFORMIDADE. ALGUMAS MÁQUINAS COM VAZAMENTO DE ÓLEO.

Ação: Verificar se as máquinas necessitam de reparo para sanar o vazamento e realizar os testes de segurança e RIA (Relatório de Inspeção Anual). **RIA NÃO ENCONTRADO!**
