BOSQ TABOAO PITANGUEIRA I - BL-A

RELATÓRIO DE VISTORIA TÉCNICA

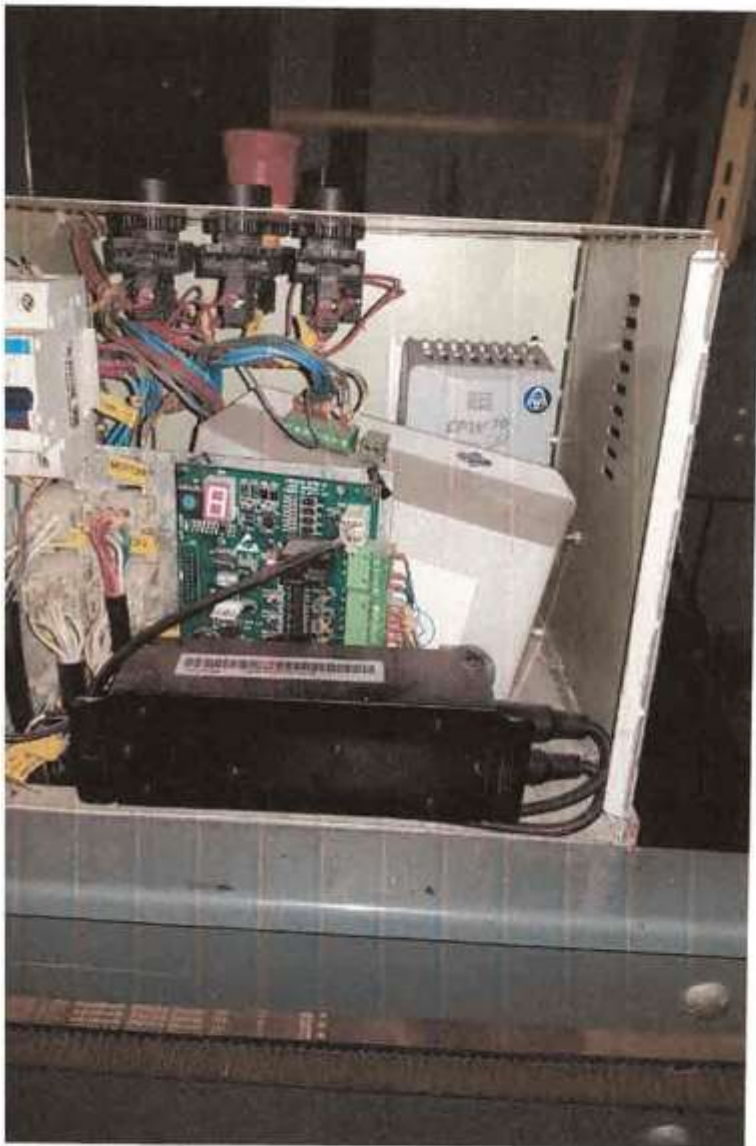
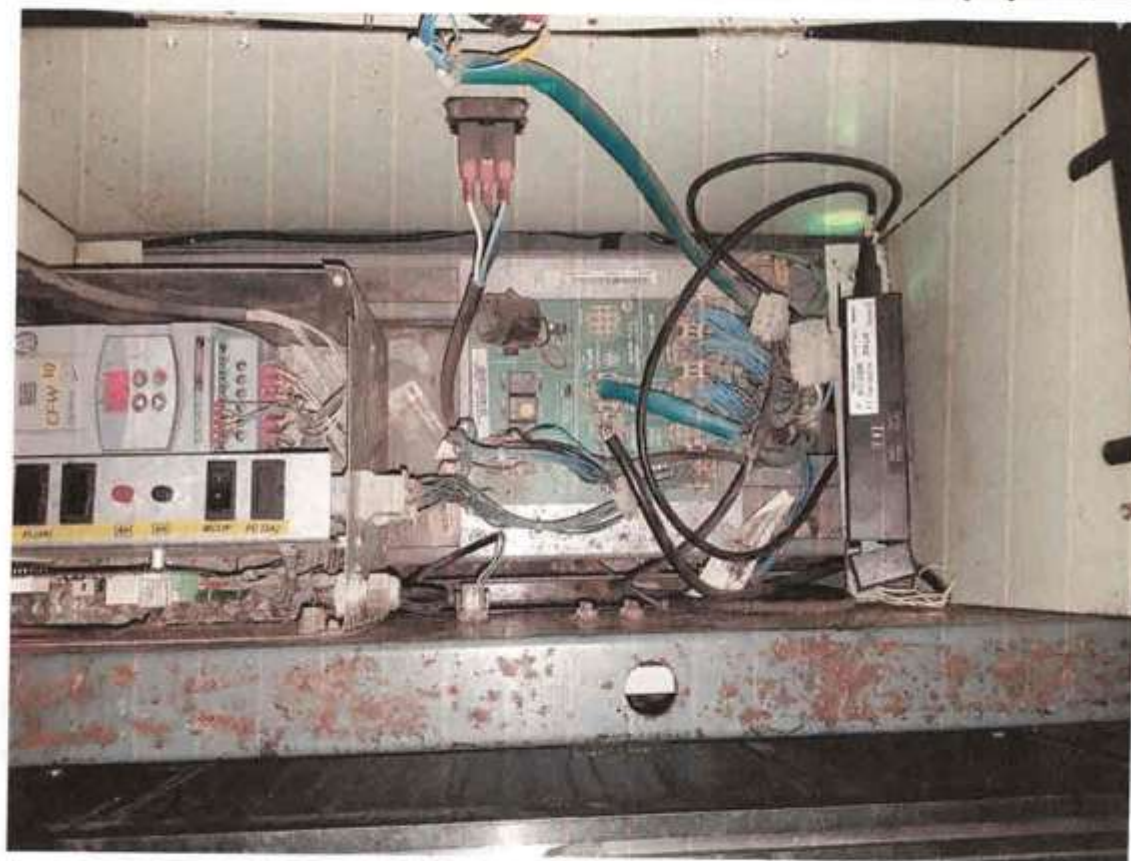
ATÓRIO DE VISTORIA TÉCNICA – FIAÇÃO E TERMINAIS SOLTOS, ALÉM DO EXCESSO DE SUJEIRA.

Irregularidade encontrada: Todos os equipamentos eletrônicos e estão com excesso de cimento em seus componentes. **Importante:** O excesso de cimento ocasiona corrosão, queima de componentes e atenua todo o conjunto por ser abrasivo. **FIAÇÃO EXPOSTA E ALGUNS TERMINAIS NECESSITAM DE REAPERTO.**

Ação: Realizar imediatamente a limpeza de todos os equipamentos e os terminais, **pois ocasionam falhas intermitentes nos equipamentos.**

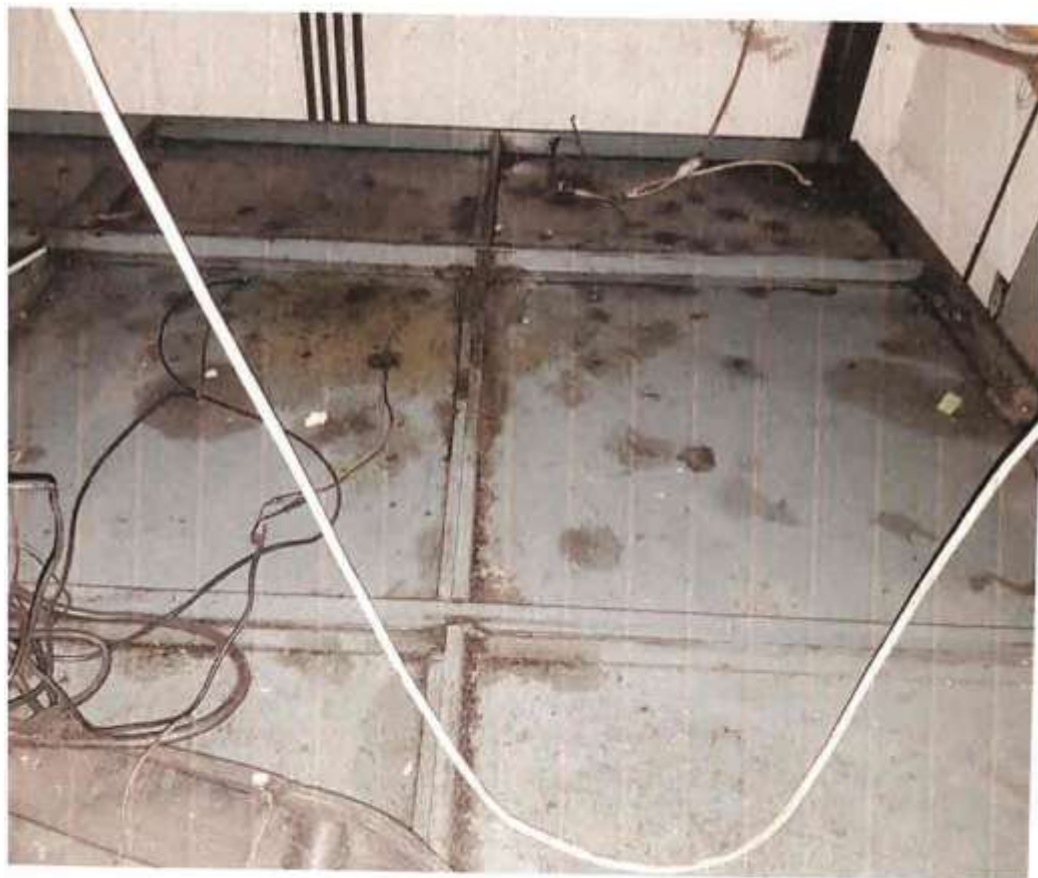
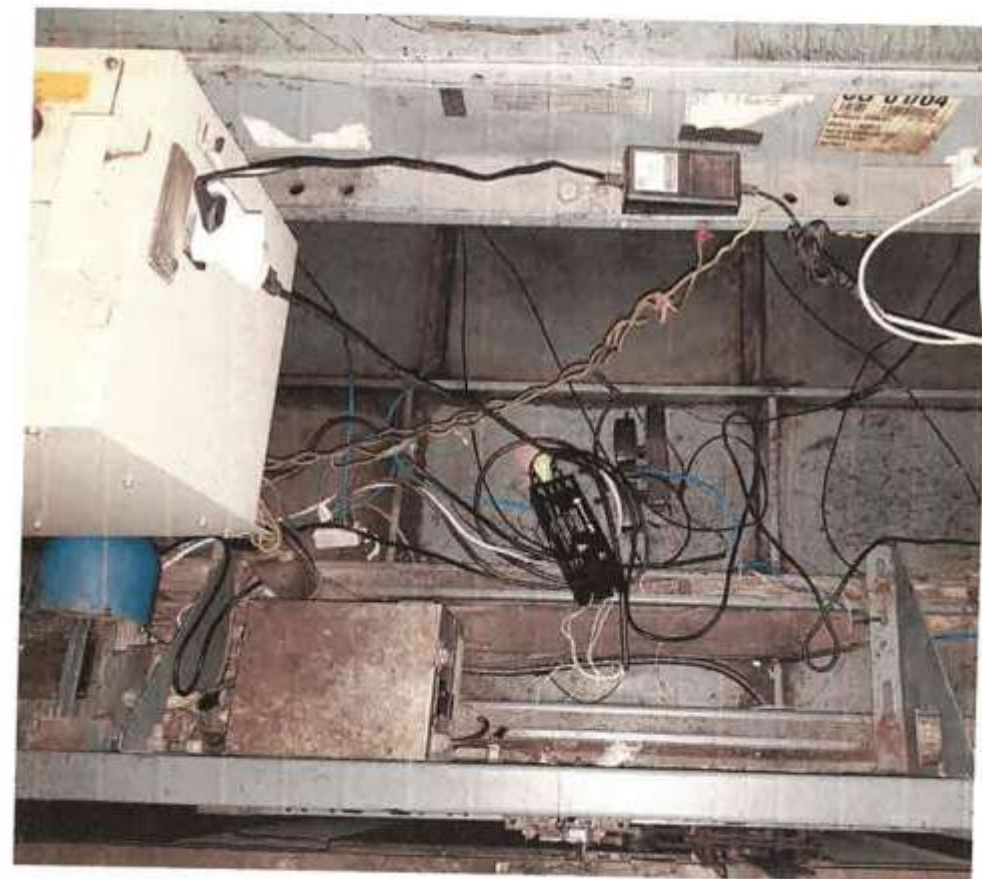
ATÓRIO DE VISTORIA TÉCNICA – FIAÇÃO E TERMINAIS SOLTOS, ALÉM DO EXCESSO DE SUJEIRA.

ularidade encontrada: Todos os equipamentos eletrônicos e de potência estão com excesso de cimento em componentes. **Importante:** A química do cimento ocasiona corrosão, queima de componentes e atenua a vida útil tanto por ser abrasivo. **FIAÇÃO EXPOSTA E ALGUNS TERMINAIS NECESSITAM DE REAPERTO.**

Realizar imediatamente a limpeza de todos os equipamentos, reapertar os terminais, pois ocasionam falhas e mitigantes nos equipamentos.

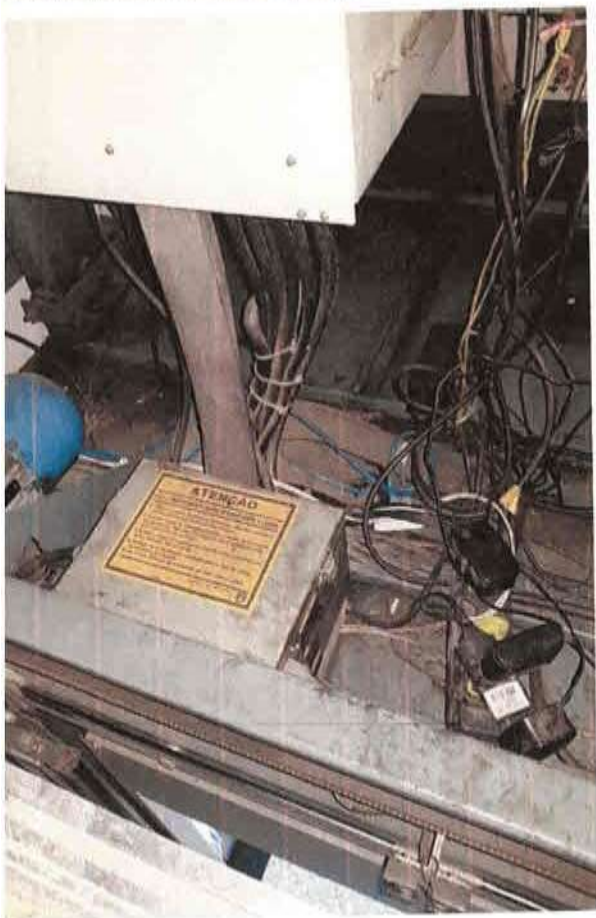
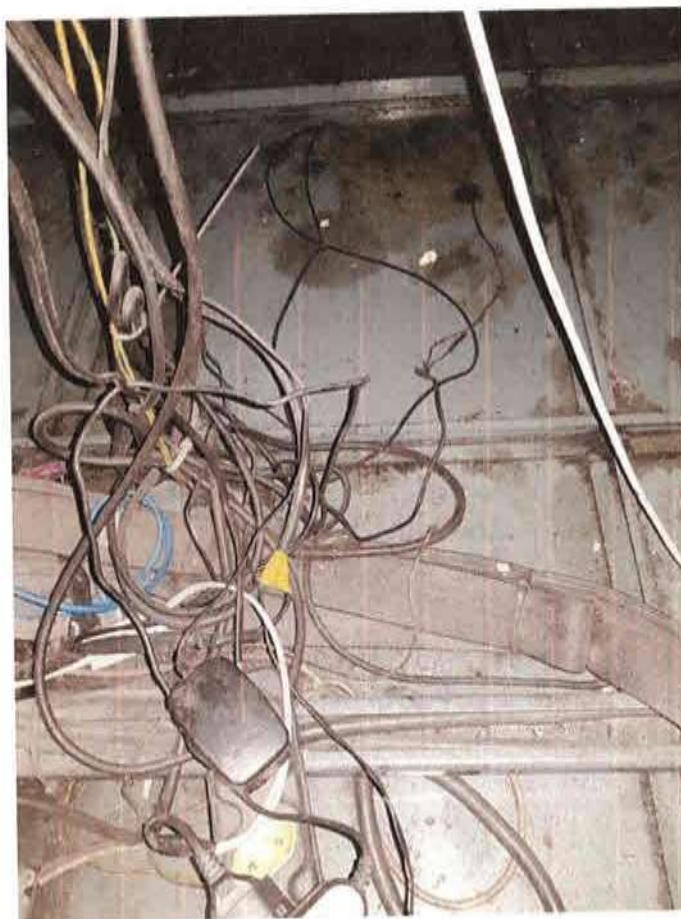
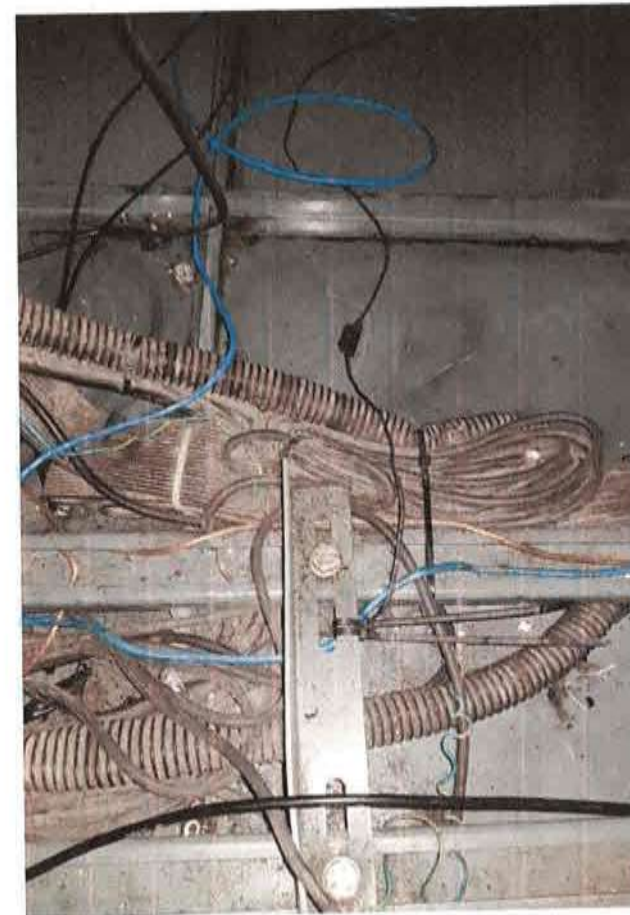
ATÓRIO DE VISTORIA TÉCNICA – FIAÇÃO E TERMINAIS SOLTOS, ALÉM DO EXCESSO DE SUJEIRA.

Observação encontrada: Todos os equipamentos eletrônicos e de potência estão com excesso de cimento em componentes. **Importante:** A química do cimento ocasiona corrosão, queima de componentes e atenua a vida útil tanto por ser abrasivo. **FIAÇÃO EXPOSTA E ALGUNS TERMINAIS NECESSITAM DE REAPERTO.**

Ação: Realizar imediatamente a limpeza de todos os equipamentos, reapertar os terminais, **pois ocasionam falhas em componentes nos equipamentos.**

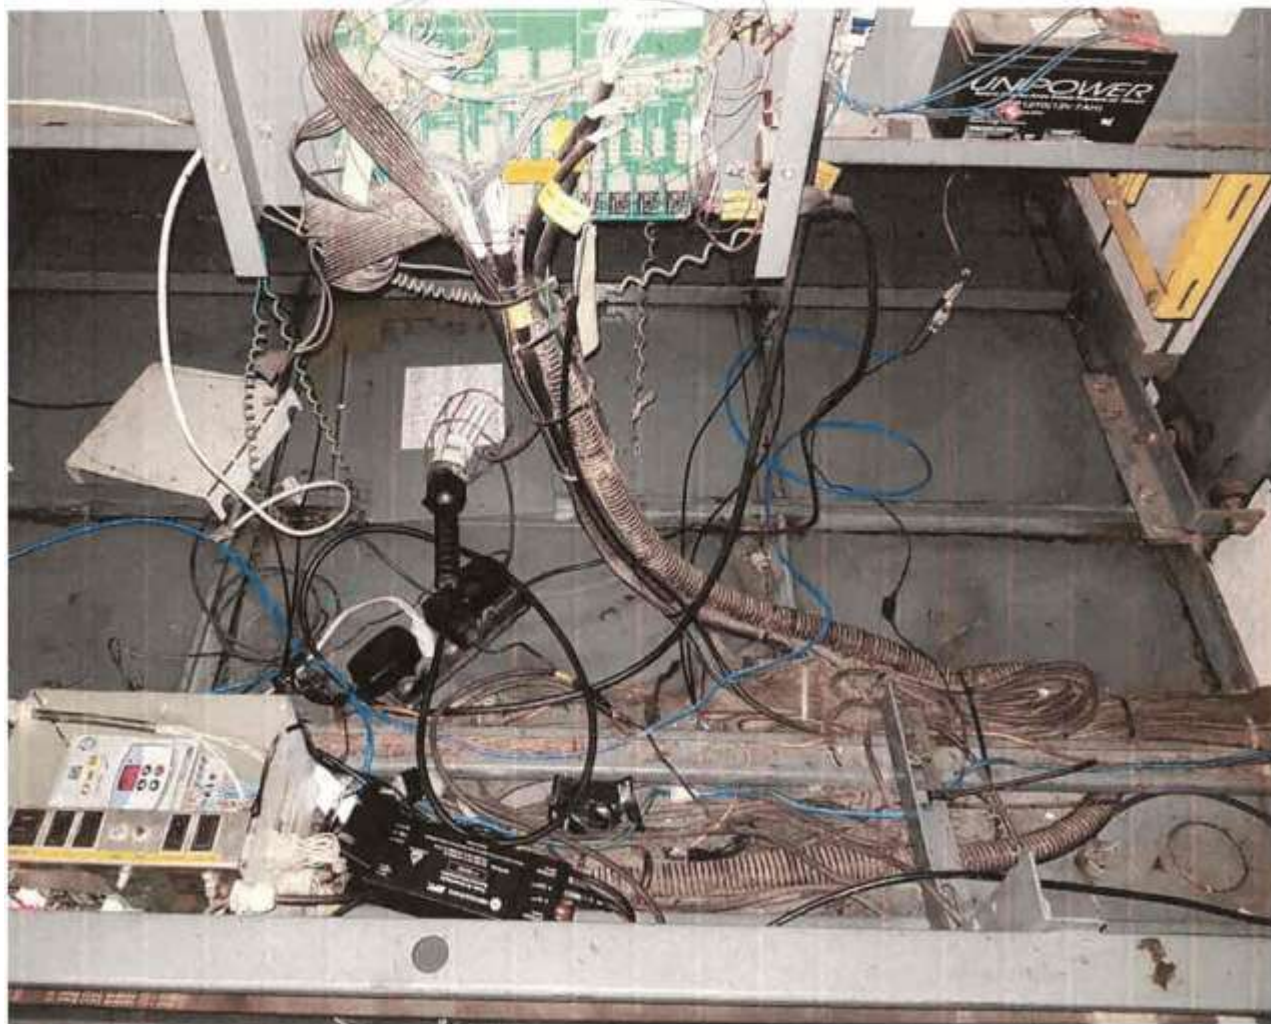
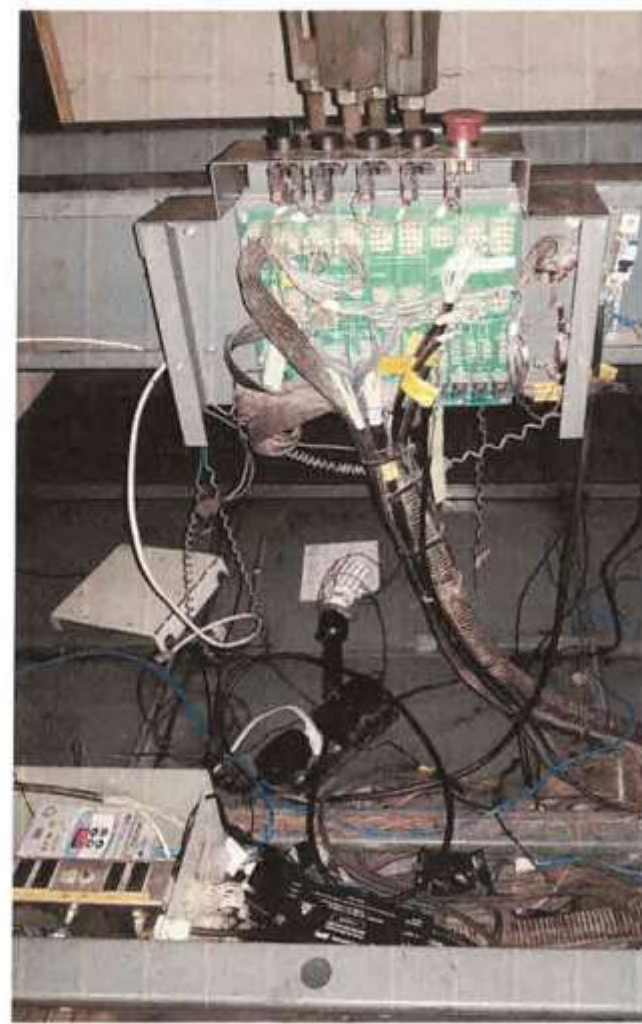
LATÓRIO DE VISTORIA TÉCNICA – FIAÇÃO E TERMINAIS SOLTOS, ALÉM DO EXCESSO DE SUJEIRA.
gularidade encontrada: Todos os equipamentos eletrônicos e de potência estão com excesso de cimento em
componentes. **Importante:** A química do cimento ocasiona corrosão, queima de componentes e atenua a vida ú
o o conjunto por ser abrasivo. **FIAÇÃO EXPOSTA E ALGUNS TERMINAIS NECESSITAM DE REAPERTO.**

io: Realizar imediatamente a limpeza de todos os equipamentos, reapertar os terminais, **pois ocasionam falh**
ermitentes nos equipamentos.

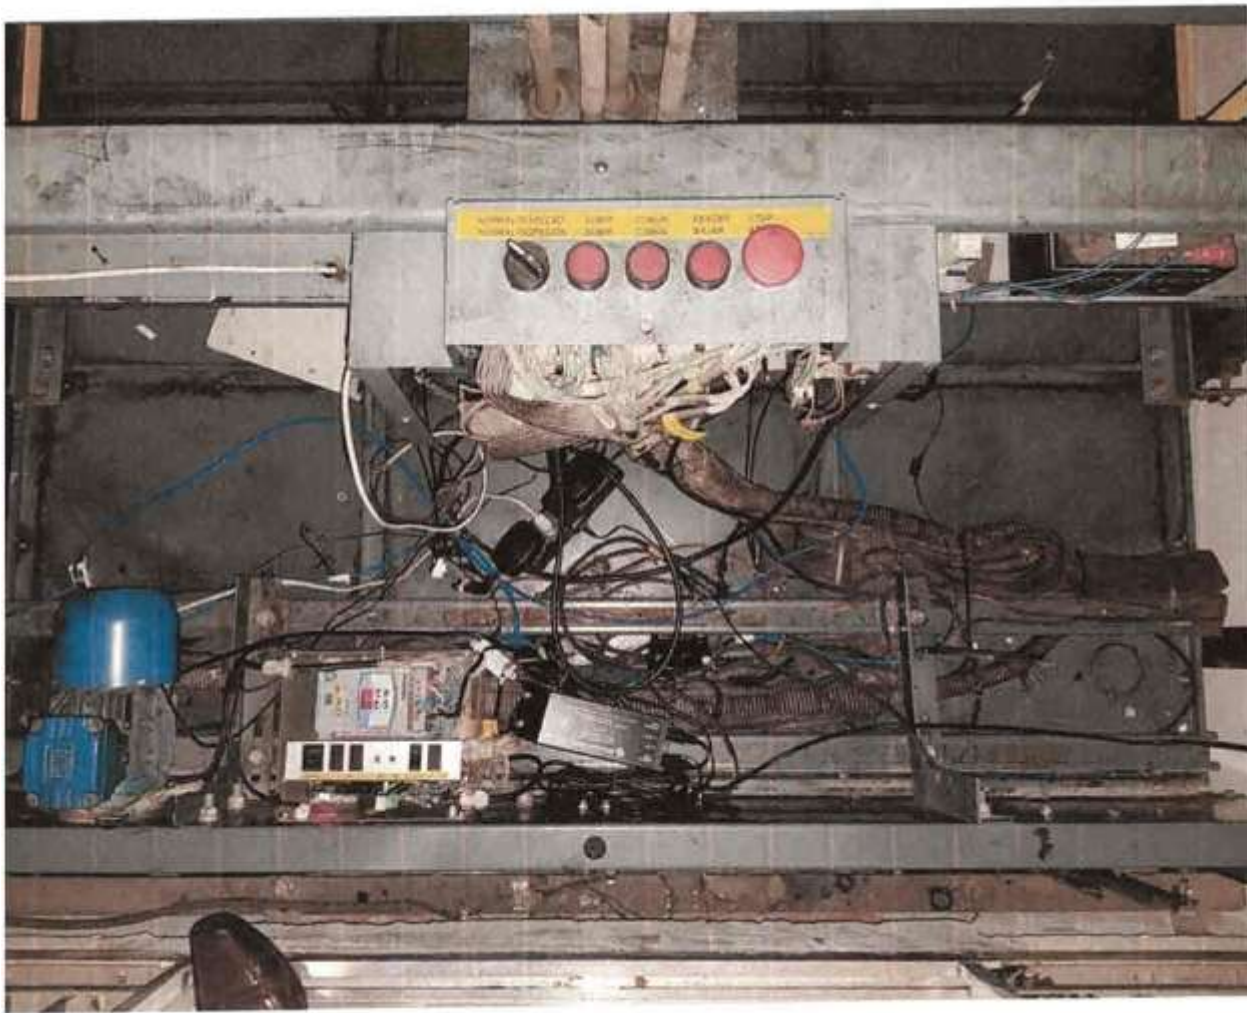
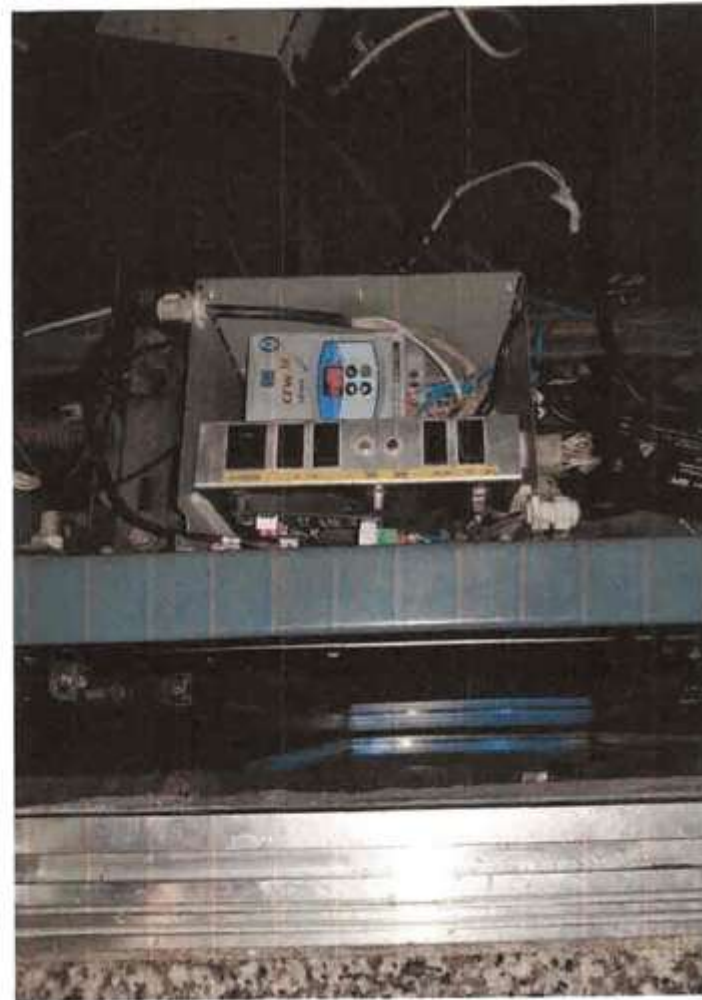
LATÓRIO DE VISTORIA TÉCNICA – FIAÇÃO E TERMINAIS SOLTOS, ALÉM DO EXCESSO DE SUJEIRA.
regularidade encontrada: Todos os equipamentos eletrônicos e de potência estão com excesso de cimento em componentes. **Importante:** A química do cimento ocasiona corrosão, queima de componentes e atenua a vida útil do conjunto por ser abrasivo. **FIAÇÃO EXPOSTA E ALGUNS TERMINAIS NECESSITAM DE REAPERTO.**
io: Realizar imediatamente a limpeza de todos os equipamentos, reapertar os terminais, **pois ocasionam falhas perigosas nos equipamentos.**

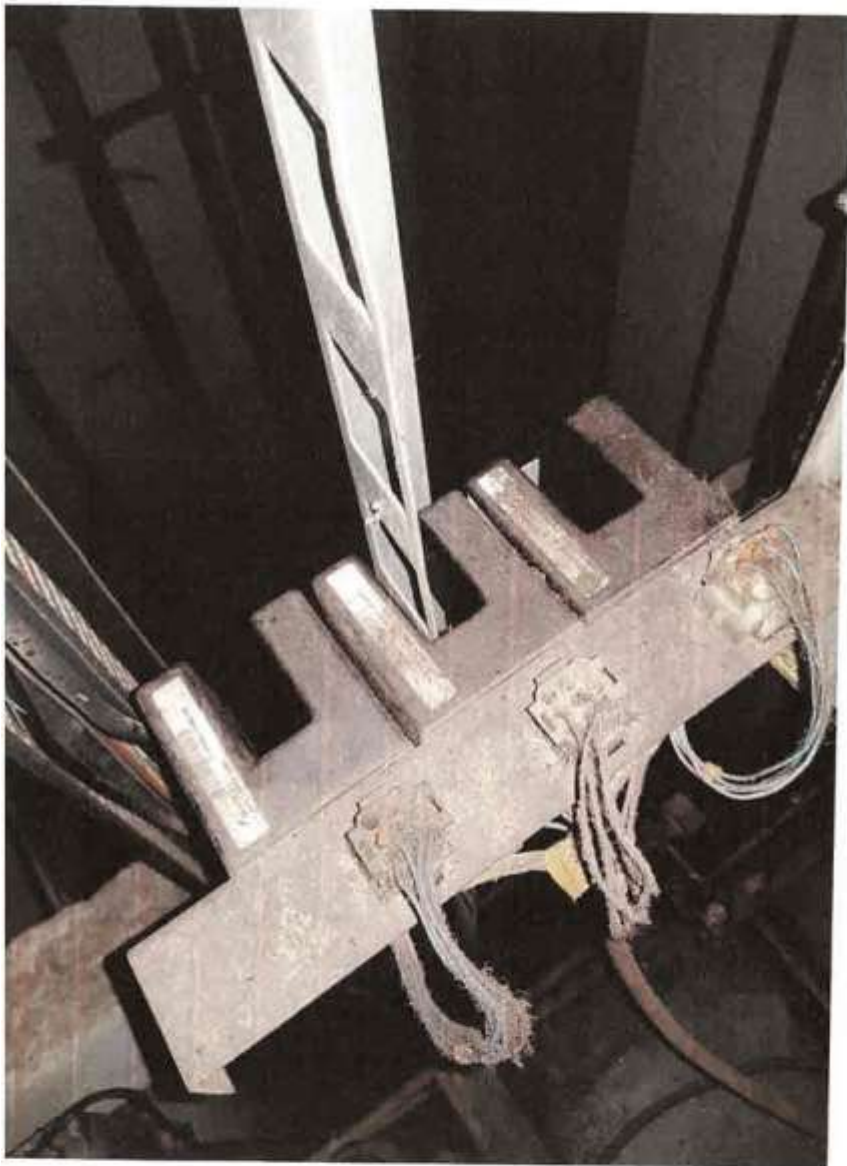
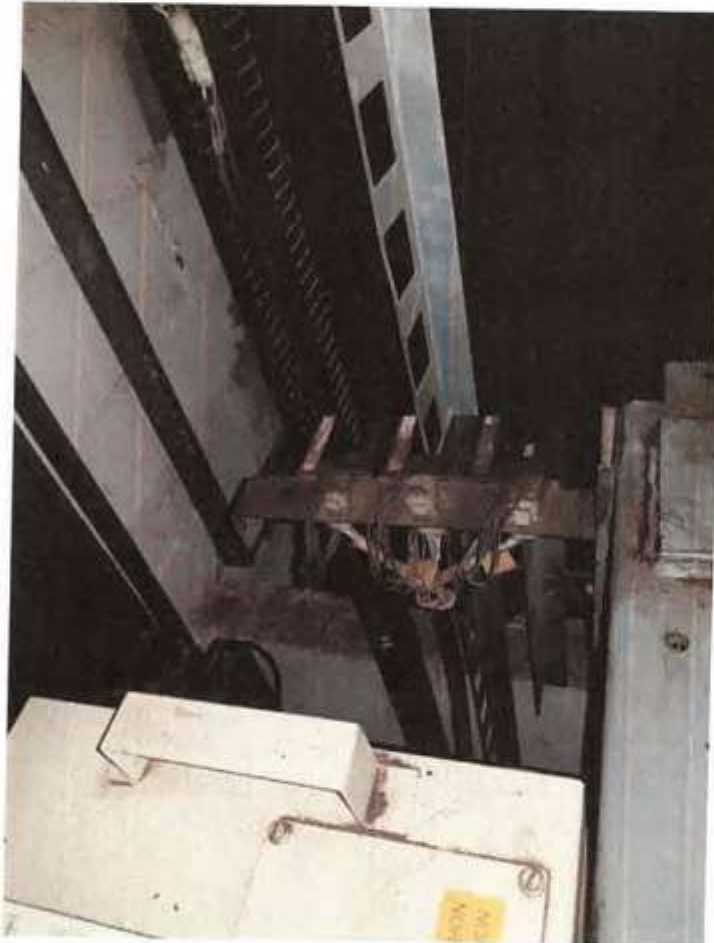
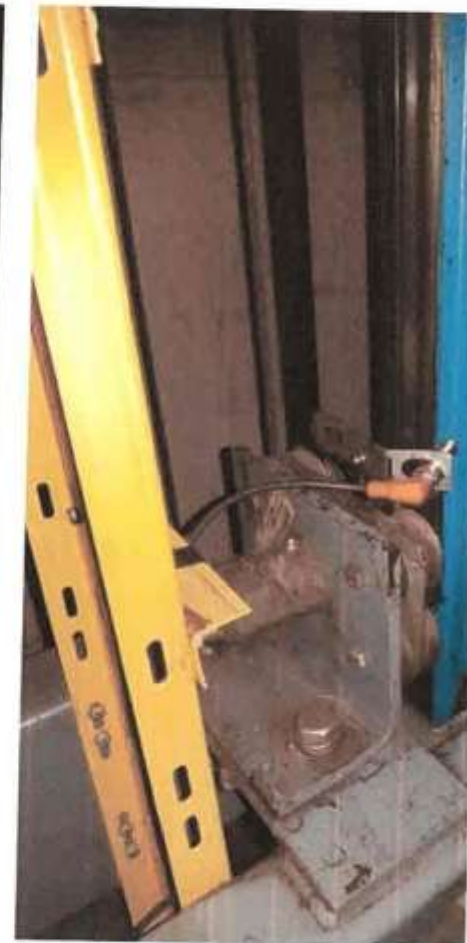
RELATÓRIO DE VISTORIA TÉCNICA – SENSORES COM MUITA SUJEIRA

Irregularidade encontrada: SENSORES COM MUITA SUJEIRA

Ação: Realizar imediatamente a limpeza de todos os equipamentos e reapertar os terminais, pois ocasionam falhas intermitentes nos equipamentos.

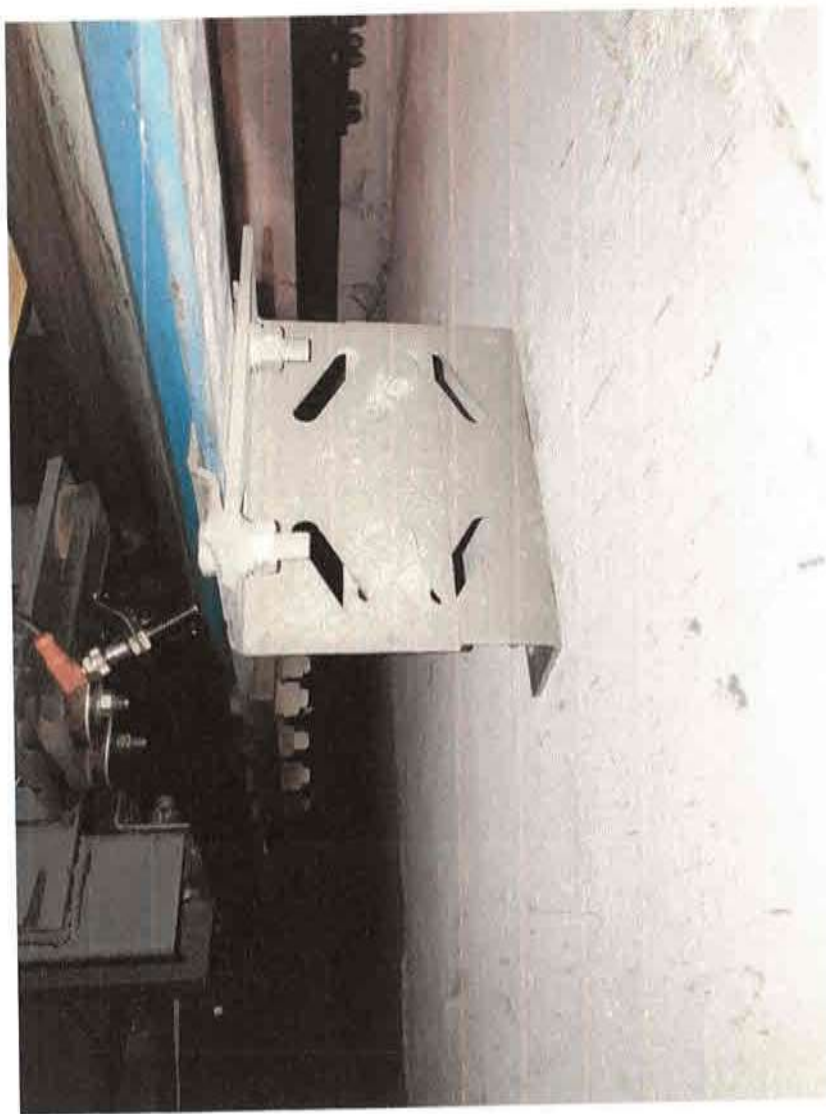
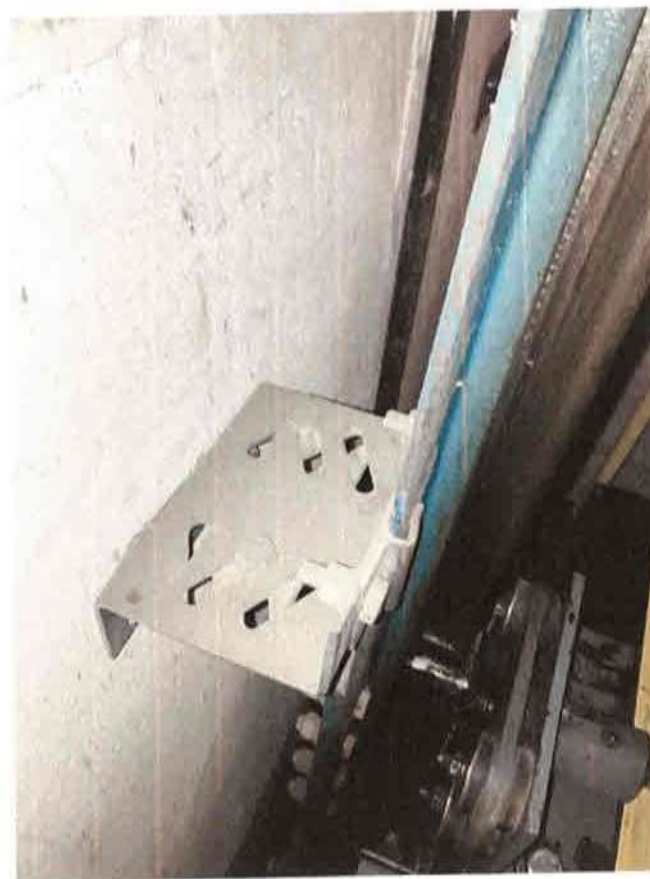
RELATÓRIO DE VISTORIA TÉCNICA – BRAQUETES PASSADIÇO LIMPAR E INSPECIONAR TODOS

Irregularidades encontradas: Poços com muita sujeira e braques com resíduos em todo o percurso do passadiço.

Ação: Limpeza dos poços, inspeção dos braquetes e verificação de segurança. **LIMPAR E INSPECIONAR O TORQUE EM TODOS**

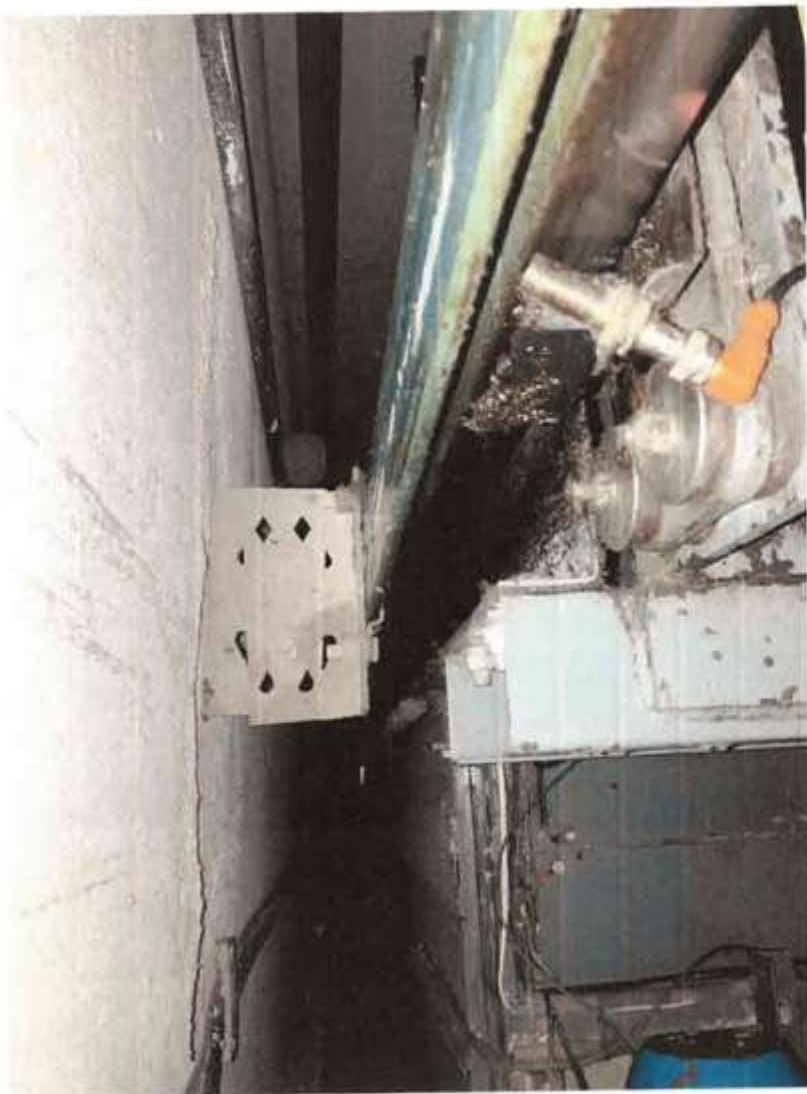
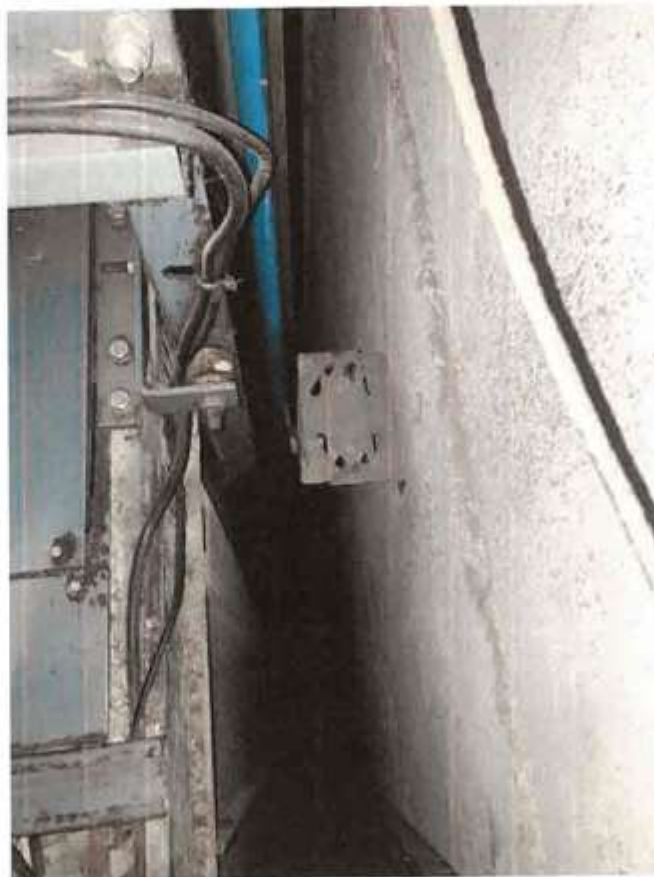
RELATÓRIO DE VISTORIA TÉCNICA – BRAQUETES PASSADIÇO LIMPAR E INSPECIONAR TODOS

Irregularidades encontradas: Poços com muita sujeira e braquímetros resíduos em todo os percurso do passadiço.

Ação: Limpeza dos poços, inspeção dos braquímetros e verificação de segurança. **LIMPAR E INSPECIONAR O TORQUE EM TODOS**

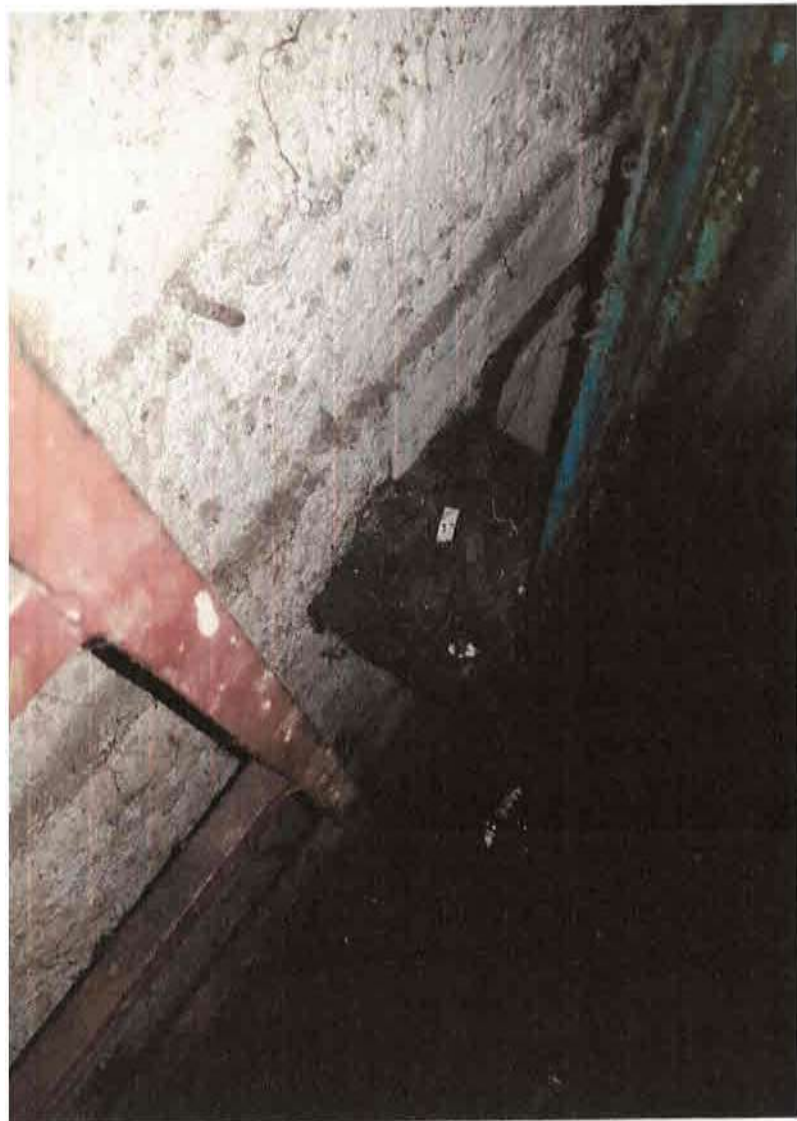
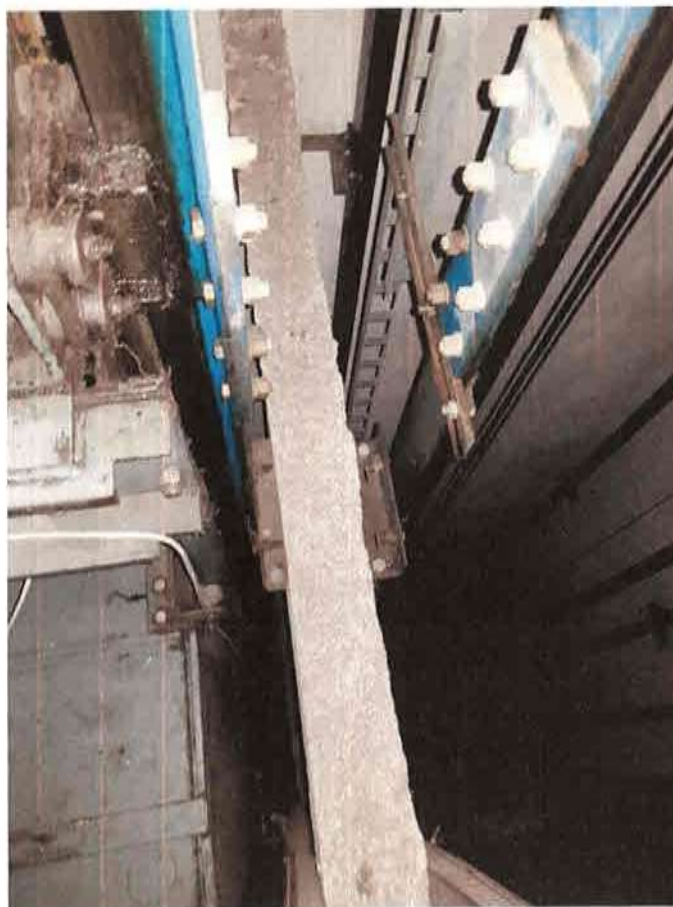
RELATÓRIO DE VISTORIA TÉCNICA – BRAQUETES PASSADIÇO LIMPAR E INSPECIONAR TODOS

Irregularidades encontradas: Poços com muita sujeira e **braque** resíduos em todo os percurso do passadiço.

Ação: Limpeza dos poços, inspeção dos **braquetes** e verificação de segurança. **LIMPAR E INSPECIONAR O TORQUE EM TODO**

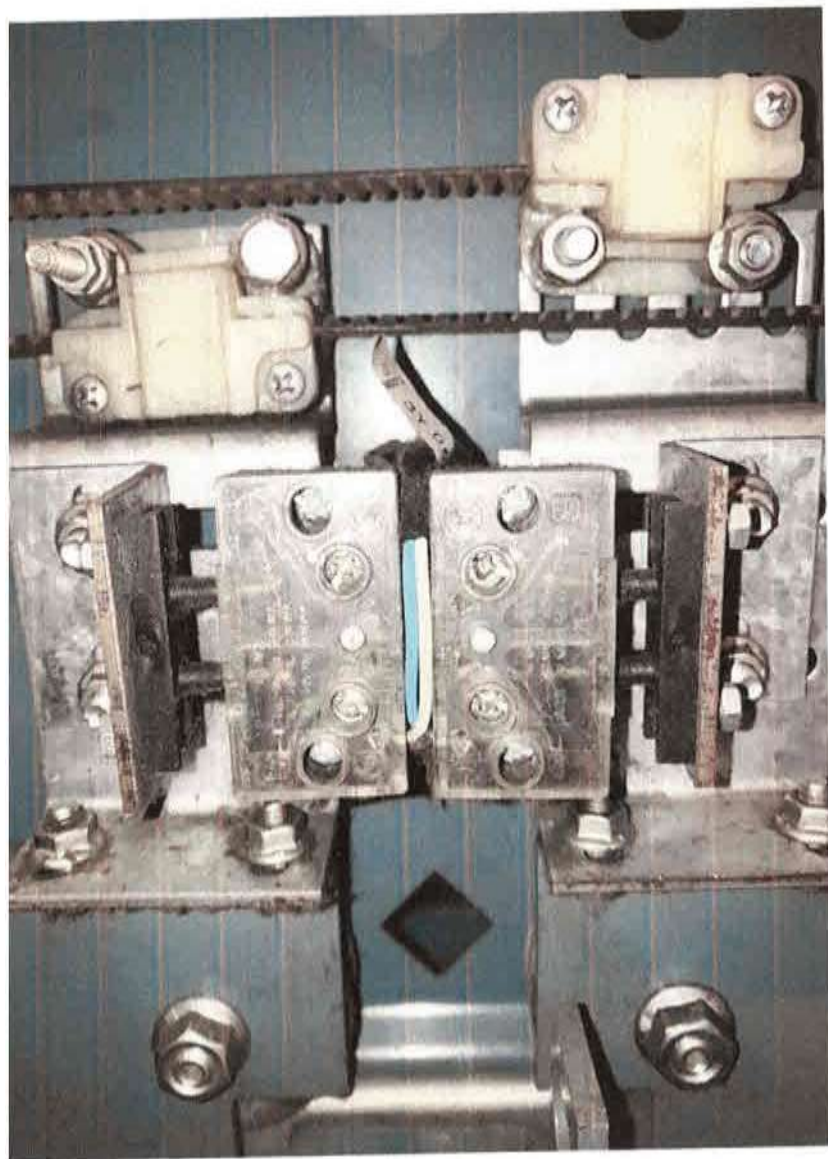
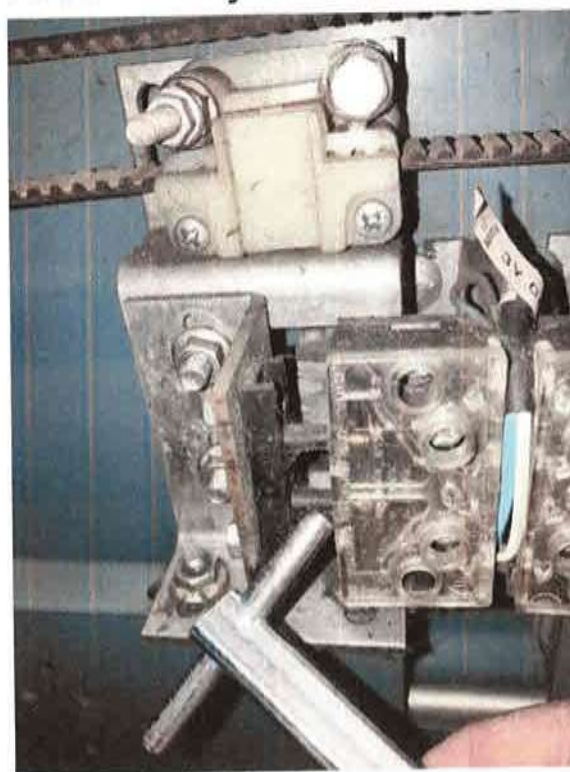
RELATÓRIO DE VISTORIA TÉCNICA – Operador de porta, contato porta cabina e mecanismo de arraste.

Irregularidades encontradas: TODOS os operadores de porta com muita sujeira, o mecanismo está travando, contatos falha eletrônicas, sensores internos\externos estão com muito resíduo. Não está sendo realizada a manutenção periódica preventiva, corretiva.

Ação: Limpeza completa, ajustes dos contatos e conjunto operador porta cabine. **Obs:** ESTE É O ITEM QUE REPRESENTA 30% DAS PARALISAÇÕES DO ELEVADOR.

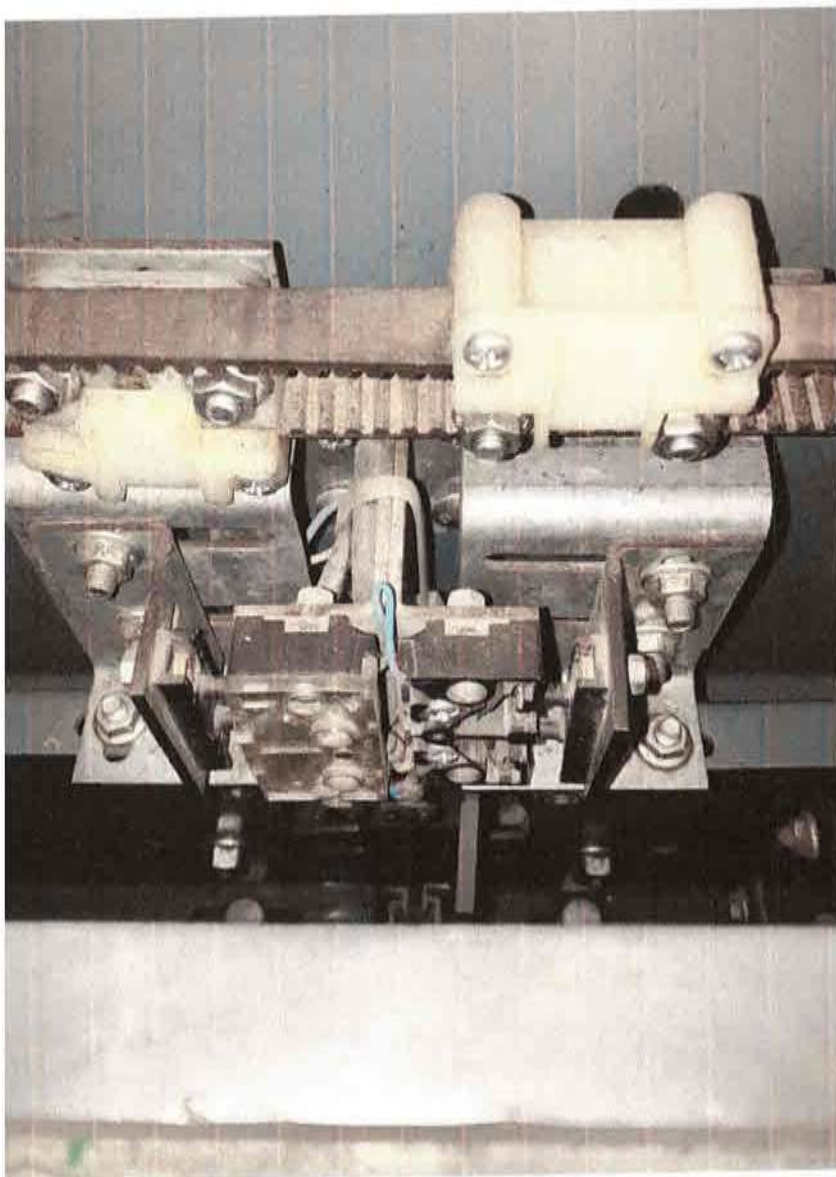
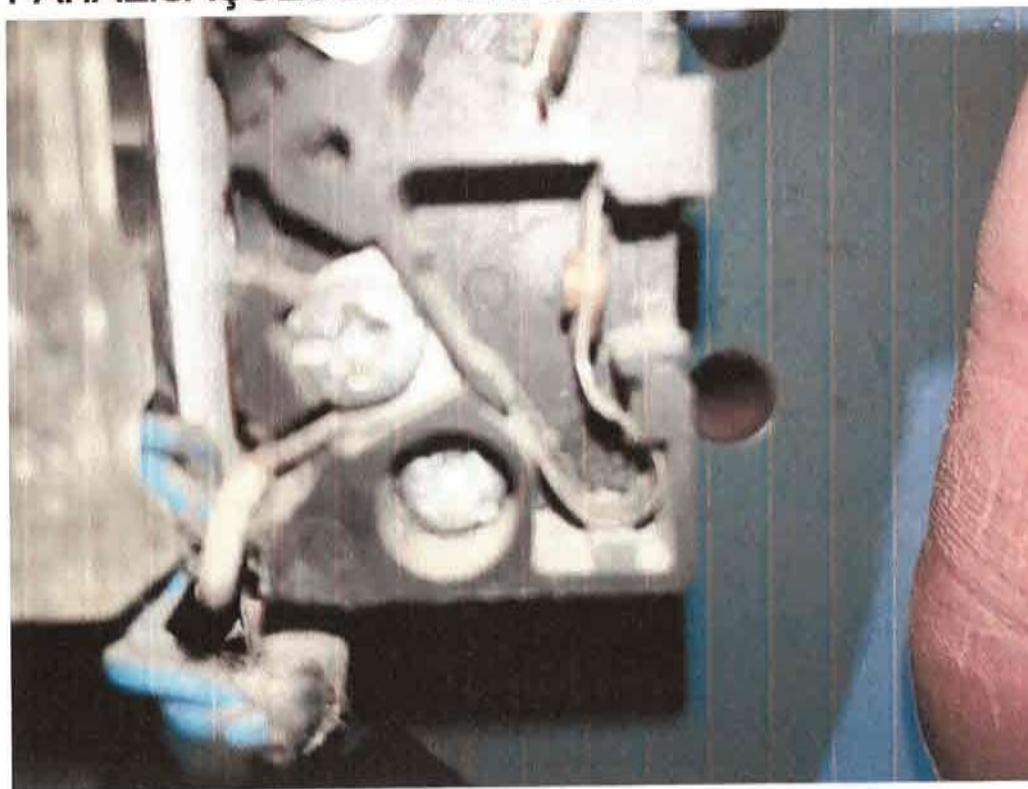
RELATÓRIO DE VISTORIA TÉCNICA – Operador de porta, contato porta cabina e mecanismo de arraste.

Irregularidades encontradas: TODOS os operadores de porta c com muita sujeira, o mecanismo está travando, contatos falha eletrônicas, sensores internos\externos estão com muito resíduo. Não está sendo realizada a manutenção periódica preventiva, e corretiva.

Ação: Limpeza completa, ajustes dos contatos e conjunto ope porta cabine. **Obs:** ESTE É O ITEM QUE REPRESENTA 30% D PARALISAÇÕES DO ELEVADOR.

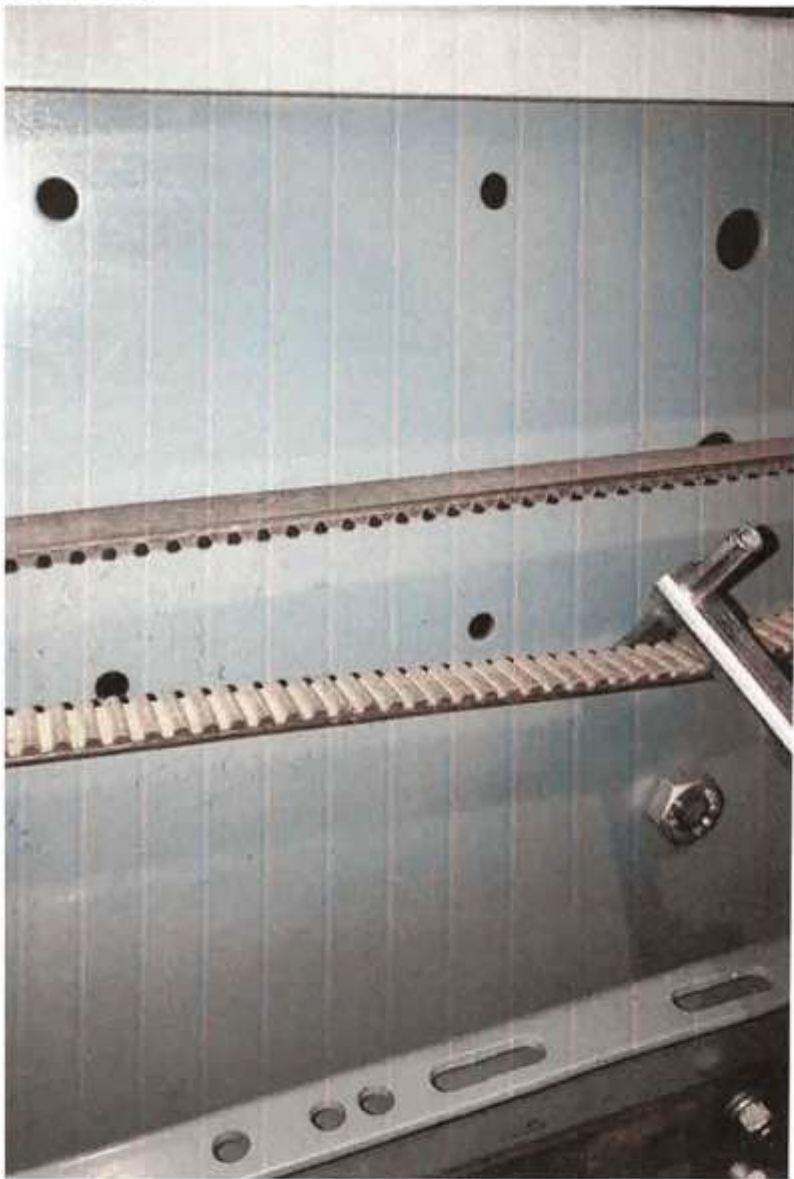
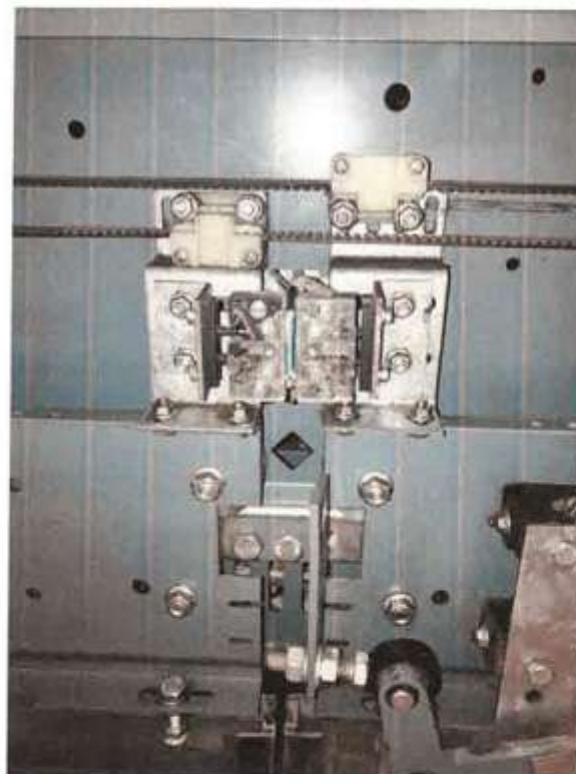
ATÓRIO DE VISTORIA TÉCNICA – Operador de porta. TENSIONAR E AJUSTAR AS CORREIAS DENTADAS PARADOR

Irregularidades encontradas: TODOS os operadores de porta com muita sujeira, o mecanismo está travando, contatos falha eletrônicas, sensores internos\externos estão com muito resíduo. Não está sendo realizada a manutenção periódica preventiva, corretiva.

Ação: Limpeza completa, ajustes dos contatos e conjunto operador porta cabine. **Obs:** ESTE É O ITEM QUE REPRESENTA 30% DAS PARALISAÇÕES DO ELEVADOR.
