BOSQ TABOAO PITANGUEIRA I - BL-A

RELATÓRIO DE VISTORIA TÉCNICA

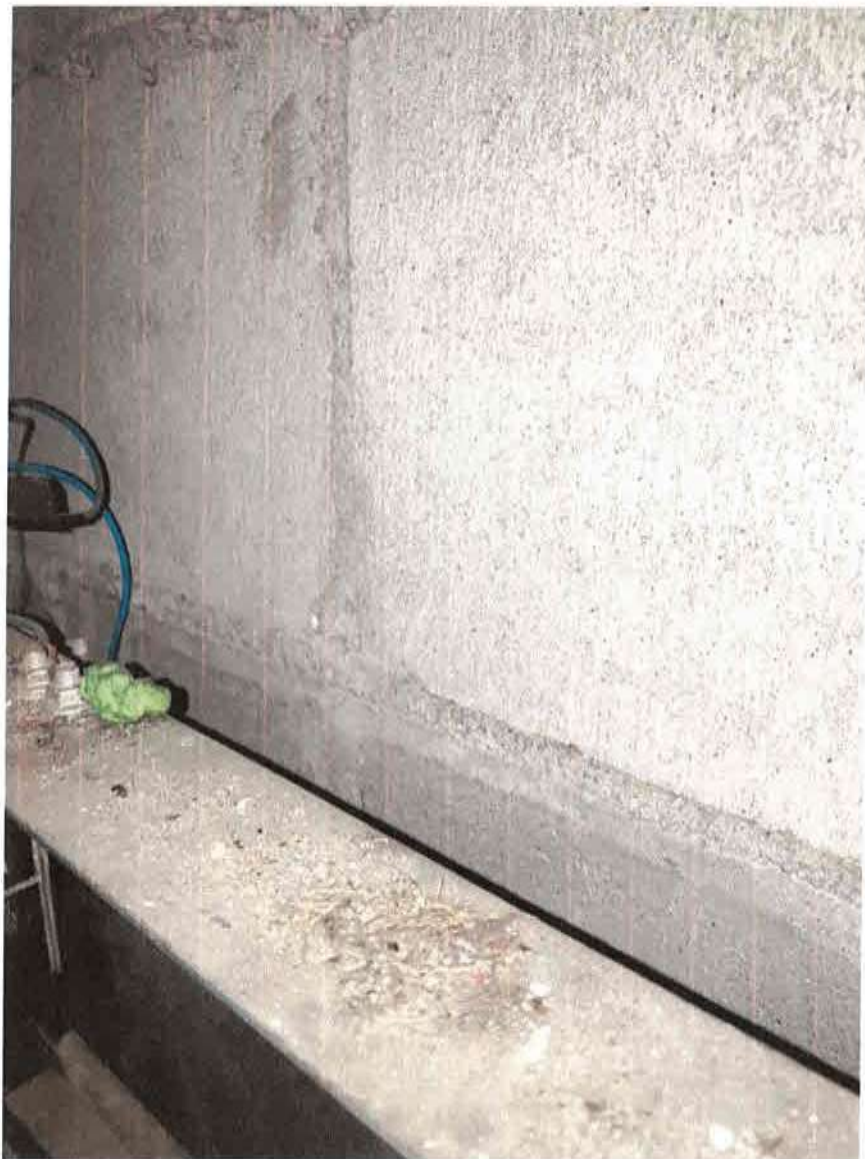
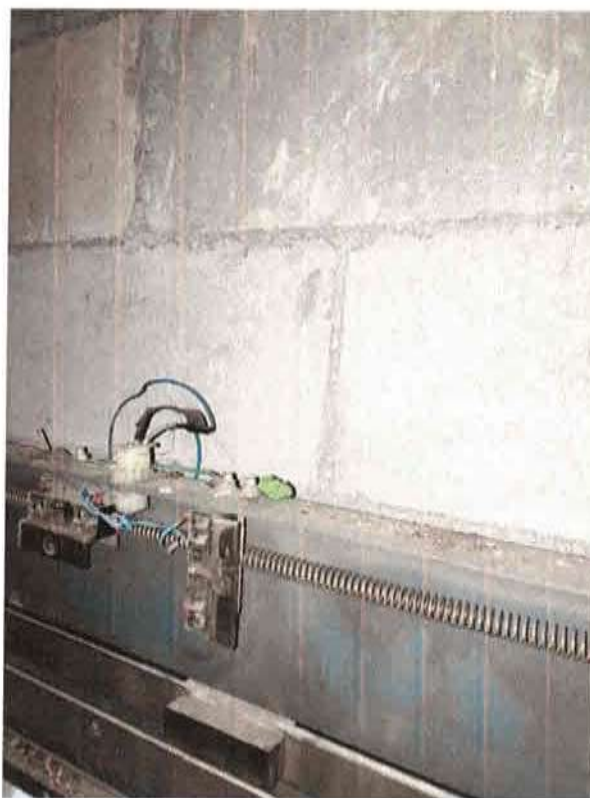
RELATÓRIO DE VISTORIA TÉCNICA – Portas de Pavimento, Suportes de Fixação e Trincos.

Irregularidades encontradas: TODOS os marcos de porta de e contatos de travamento estão com muitos resíduos de obra sujeira da utilização. Não está sendo realizada a manutenção

Ação: Limpeza completa, inspeção das fixações, ajustes dos porta e nível (prumo). Ajustar as portas de pavimento para e paralisações e riscos no inox. **PORTAS DE PAVIMENTO REP DE 50% DAS PARALISAÇÕES.**

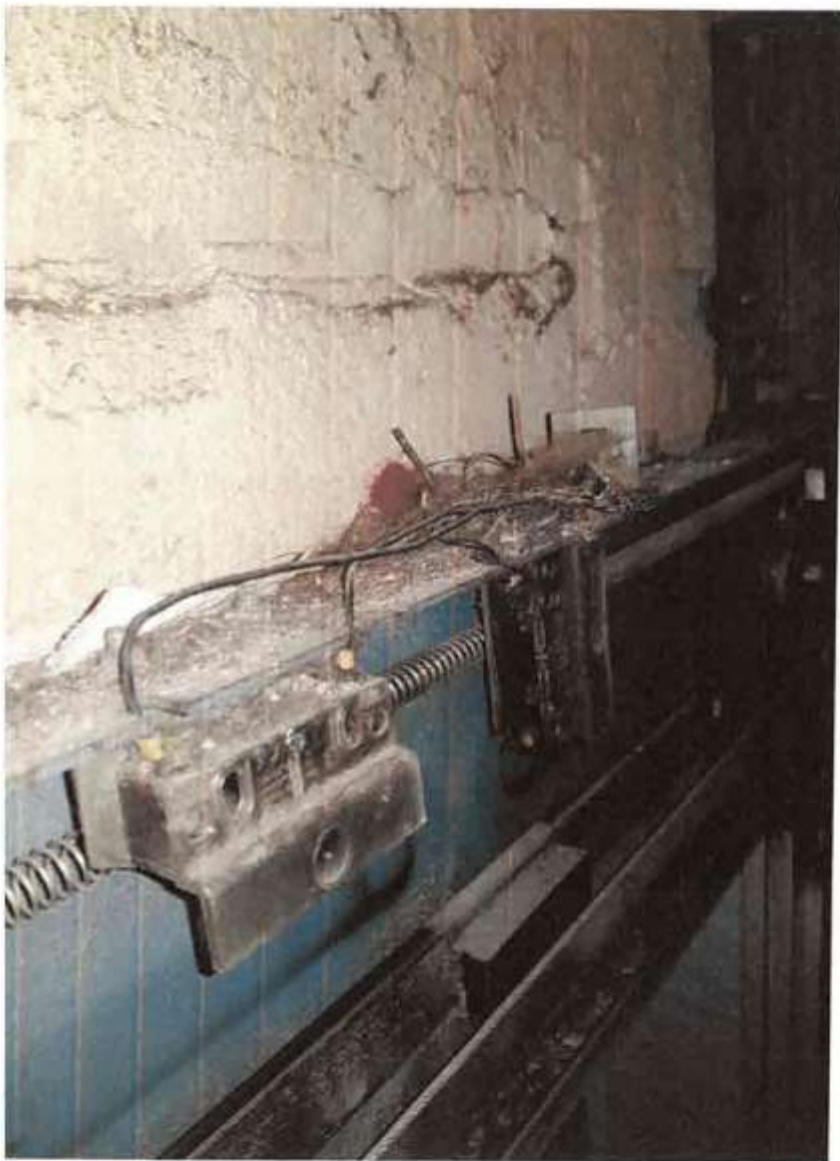
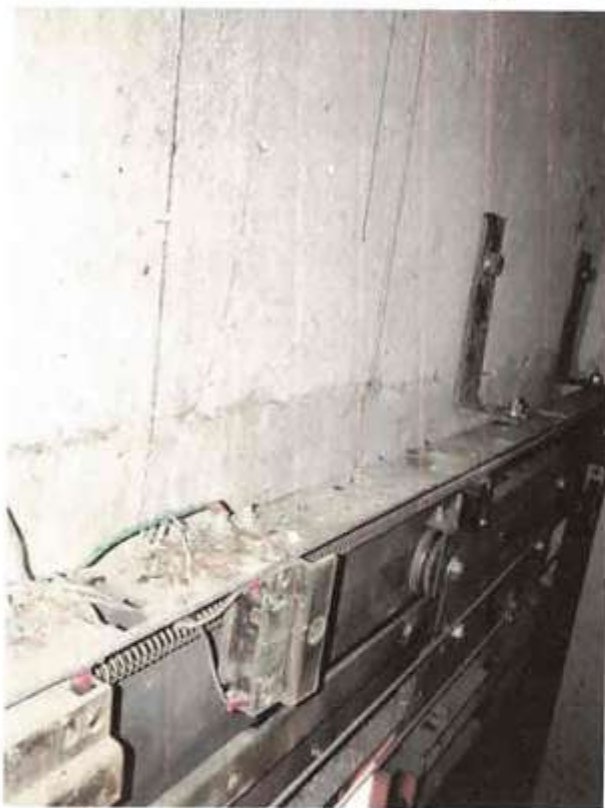
RELATÓRIO DE VISTORIA TÉCNICA – Portas de Pavimento, Suportes de Fixação e Trincos.

Irregularidades encontradas: TODOS os marcos de porta de e contatos de travamento estão com muitos resíduos de obra sujeira da utilização. Não está sendo realizada a manutenção

Ação: Limpeza completa, inspeção das fixações, ajustes dos porta e nível (prumo). Ajustar as portas de pavimento para e paralisações e riscos no inox. **PORTAS DE PAVIMENTO REP DE 50% DAS PARALISAÇÕES.**

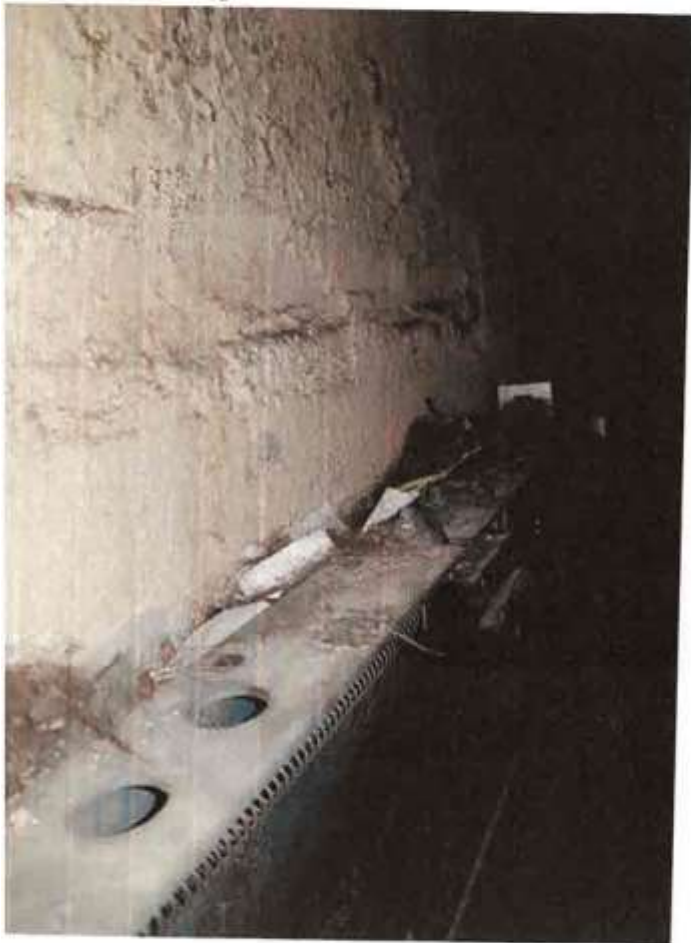
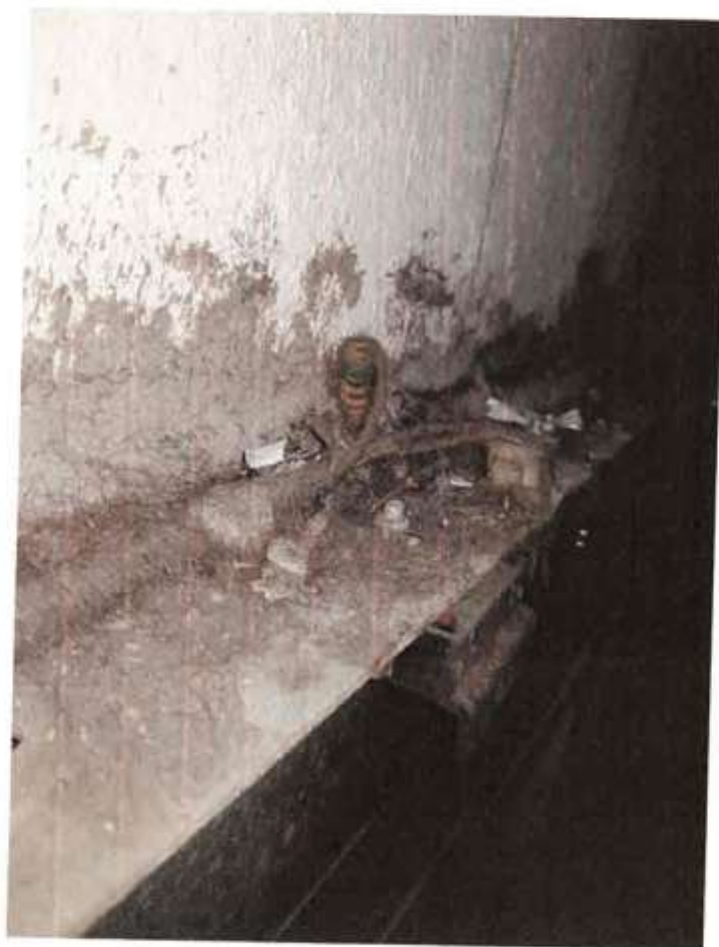
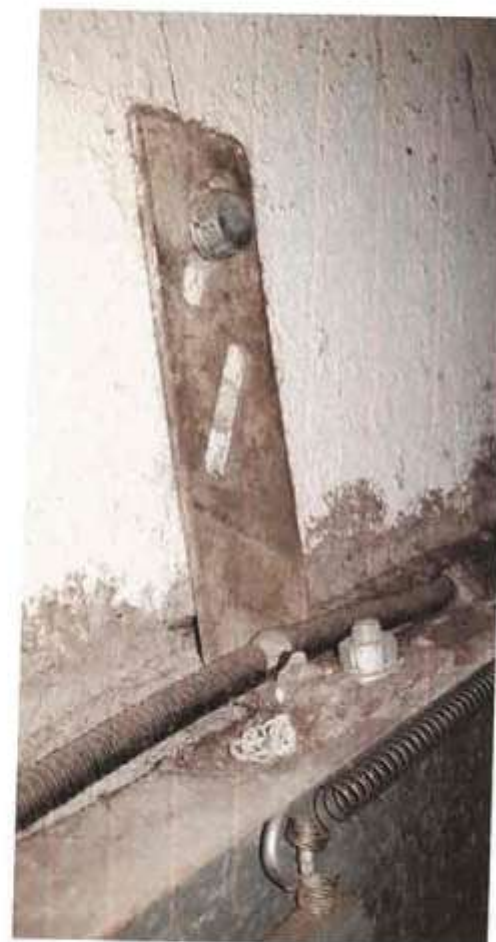
RELATÓRIO DE VISTORIA TÉCNICA – Portas de Pavimento, Suportes de Fixação e Trincos.

Irregularidades encontradas: TODOS os marcos de porta de pavimento e contatos de travamento estão com resíduos de obra, além de sujeira da utilização. Não está sendo realizada a manutenção preventiva.

Ação: Limpeza completa, inspeção das fixações, ajustes dos trincos de porta e nível (prumo). Ajustar as portas de pavimento para evitar as paralisações e riscos no inox. **PORTAS DE PAVIMENTO REPRESENTA + DE 50% [PARALISAÇÕES.**

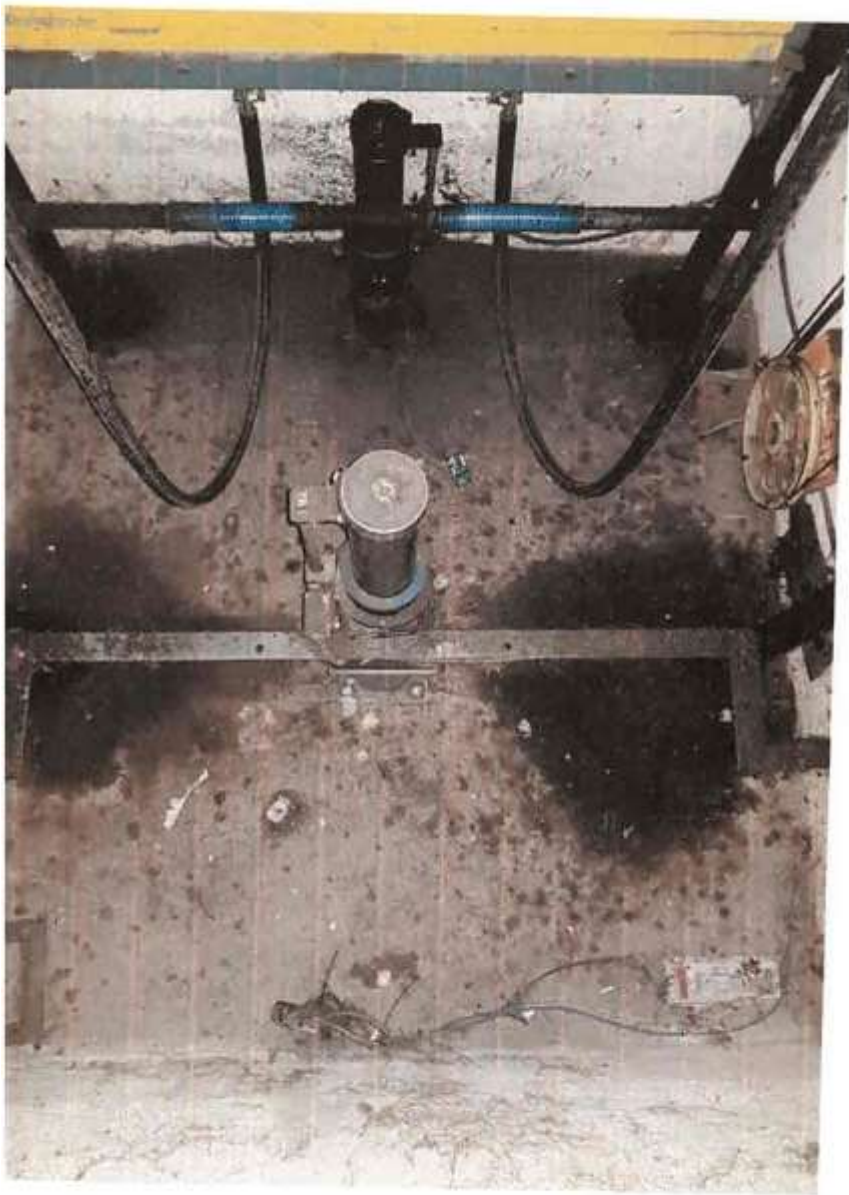
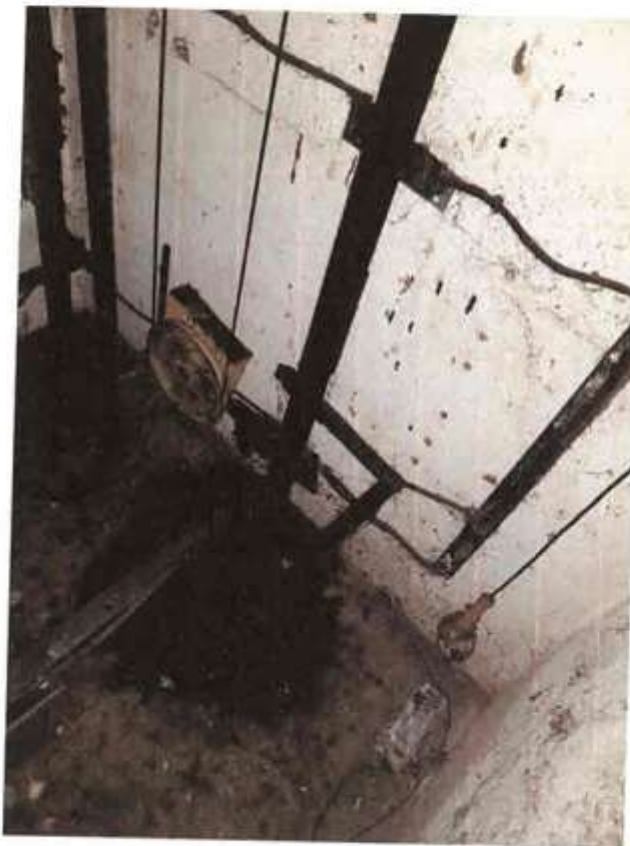
RELATÓRIO DE VISTORIA TÉCNICA – POÇOS – LIMPAR E INSPECIONAR OS CONTATOS DE SEGURANÇA

Irregularidades encontradas: Poços com muita sujeira, tensor regulador INSPECIONAR TODOS.

Ação: Limpeza dos poços, inspeção completa dos tensores, encurtamento de cabos conforme Norma Regulamentadora. Risco acidente com usuário em caso de atraso ou não atuação do regulador de velocidade. **INSPECIONAR TODOS.**

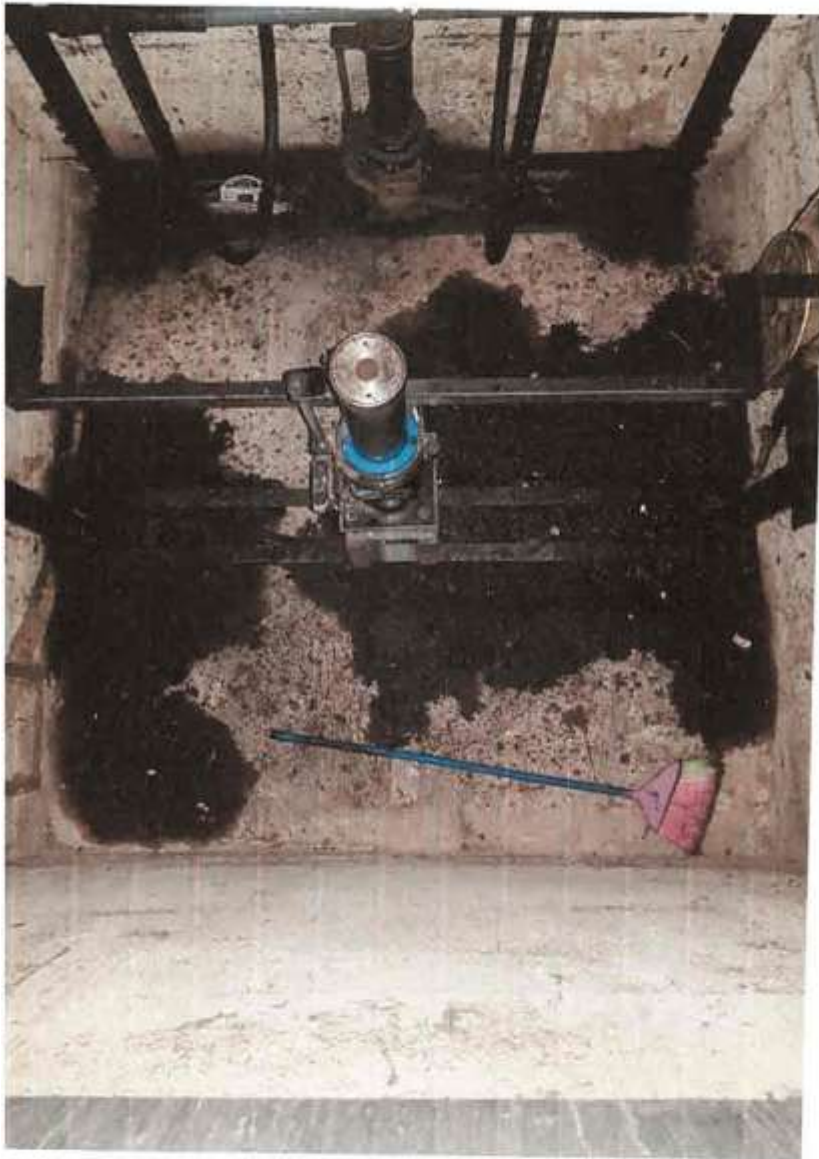
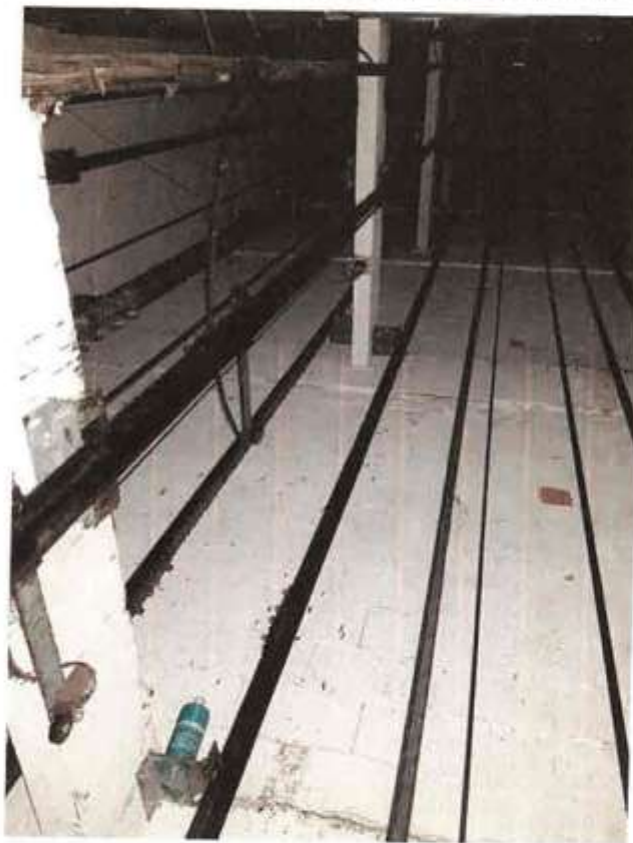
ELATÓRIO DE VISTORIA TÉCNICA – POÇOS – LIMPAR E INSPECIONAR OS CONTATOS DE SEGURANÇA

Irregularidades encontradas: Poços com muita sujeira, tensor regulador INSPECIONAR TODOS.

Ação: Limpeza dos poços, inspeção completa dos tensores, encurtamento de cabos conforme Norma Regulamentadora. F acidente com usuário em caso de atraso ou não atuação do re de velocidade. **INSPECIONAR TODOS.**
