**ADJUNTA INFORME INSPECCION DE SOSTENIMIENTO Y REVESTIMIENTO TÚNEL
MARCELO - INFORMA MEDIDAS Y ACCIONES A TOMAR**

Ref. Exp. Adm. N° 414.657-B-04

"s/ IIA Pascua Lama - Explotación"

PLAN DE OPERACIÓN Y MANTENIMIENTO DEL TUNEL MARCELO LAMA.BEASA

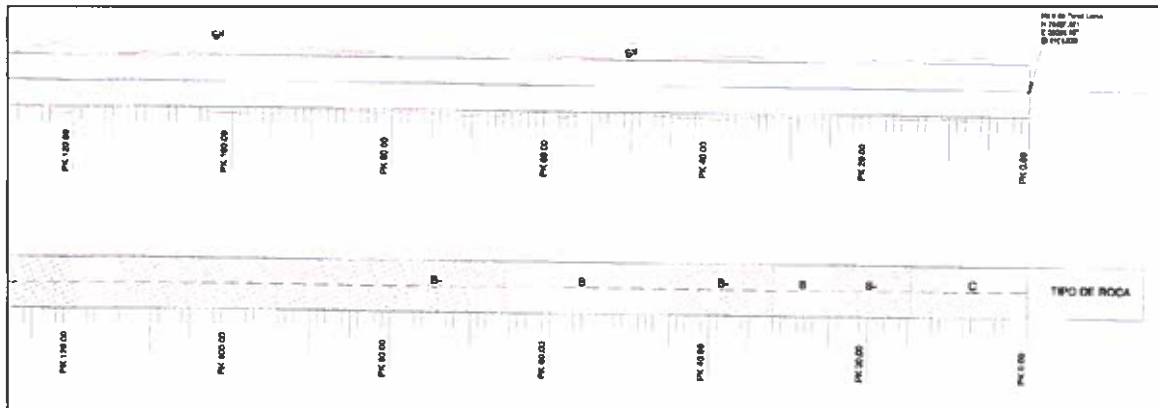
Sectorización realizada de Pk 0 a Pk 120

En principio, se debe aclarar que el macizo rocoso no está a la vista como para poder calificarlo

cabalmente en la actualidad, por lo que se considerará la información disponible, que no es otra cosa que tomar las calificaciones realizadas durante la construcción (a “macizo expuesto”).

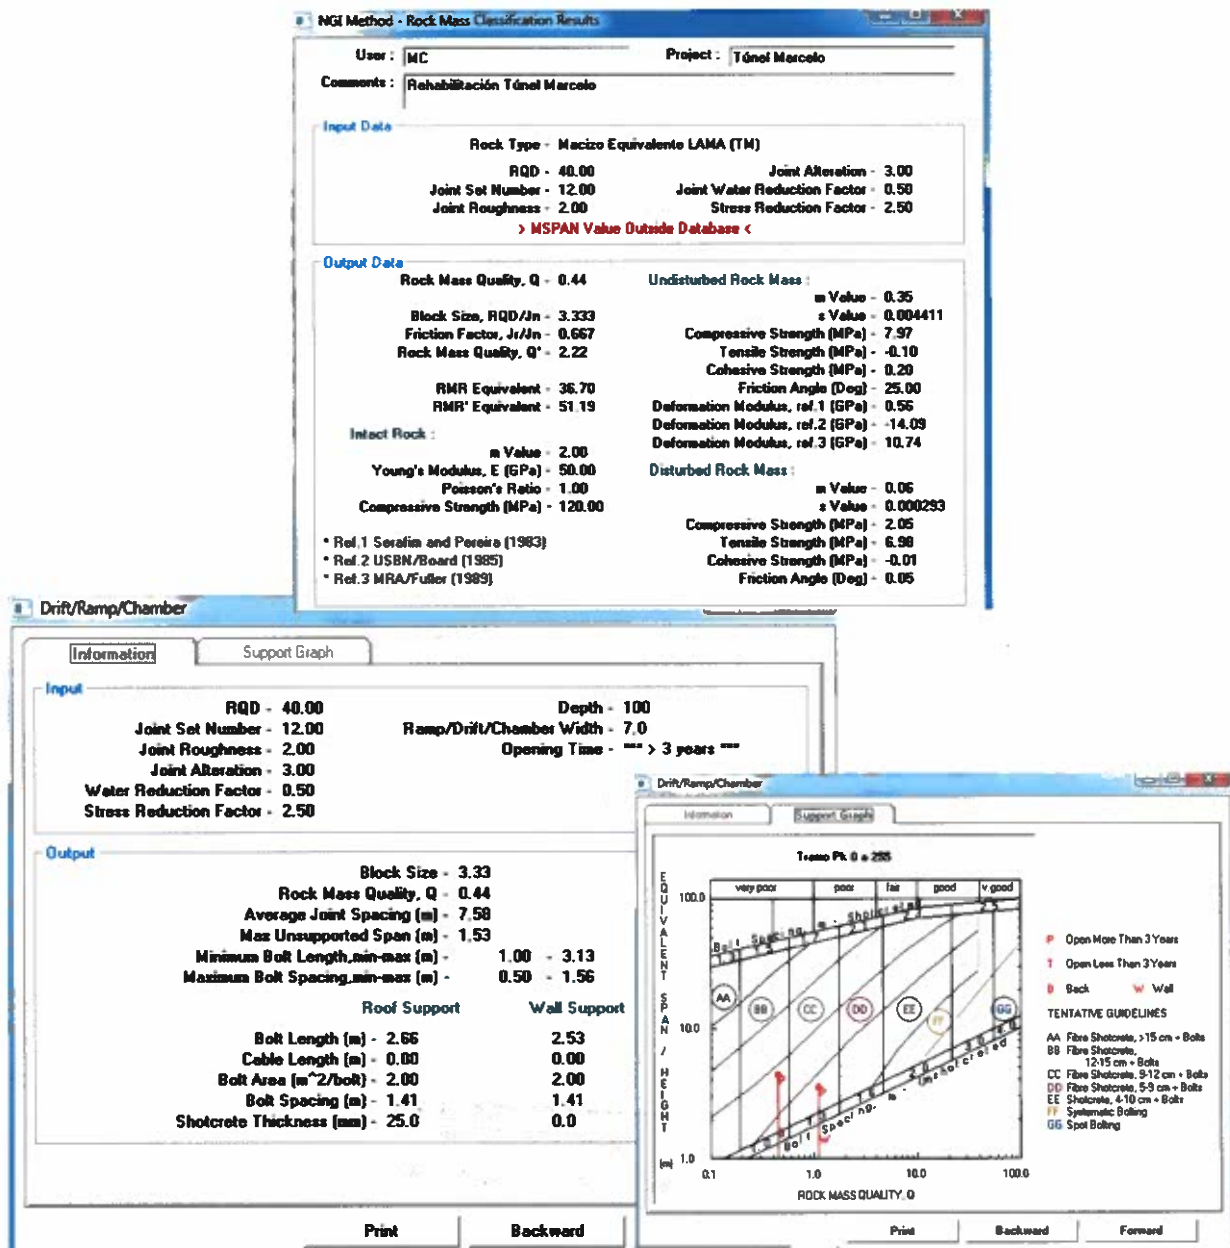
Se propone una *calidad equivalente de macizo rocoso* a estabilizar, que contemple alta saturación y en agua ácida, cuyas características “equivalentes” son:

$$RQD = 40.00; J_n = 12; J_r = 2; J_a = 3; J_w = 0.50; SRF = 2.50 \Rightarrow Q = 0.44$$

Se consideró oportuno tomar un factor desfavorable respecto al confinamiento ($SRF = 2.50$), por efectos de sub-presión y congelamiento-descongelamientos en ciertos tramos, aunque se consideró también este efecto en el J_w . *Valores resultantes de los parámetros propuestos*

Se proponen pernos de 3.00m de longitud, tanto para paredes como para hastiales.
