Reporte de Obturación del Túnel Marcelo Alcance N° 12382
PROYECTO PASCUA LAMA – BEASA

Inspección del túnel (días 13 y 14/02/2019):

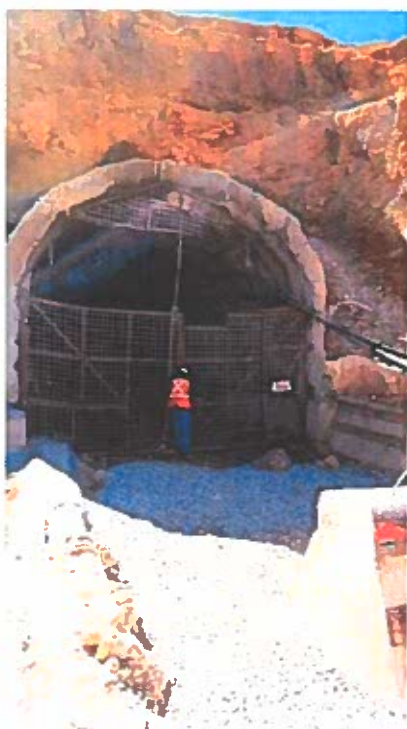
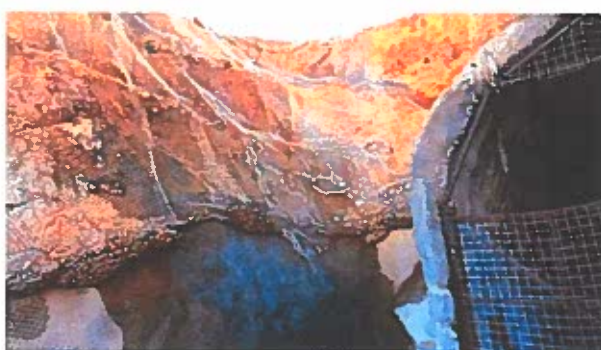
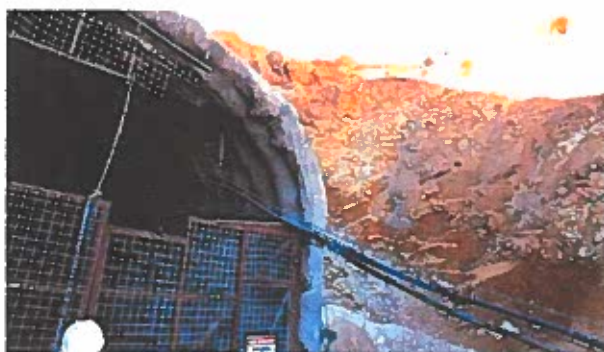
En esa auditoría de terreno, se detectaron efectos de deterioro de los elementos de estabilización metálicos (sobre todo en los pernos en su zona libre), por efectos del contacto sostenido de aguas con pH bajo y solutos perturbadores para el shotcrete, necesidades de saneo, etc.

Instancias de la reapertura del túnel, después de la interrupción de su avance

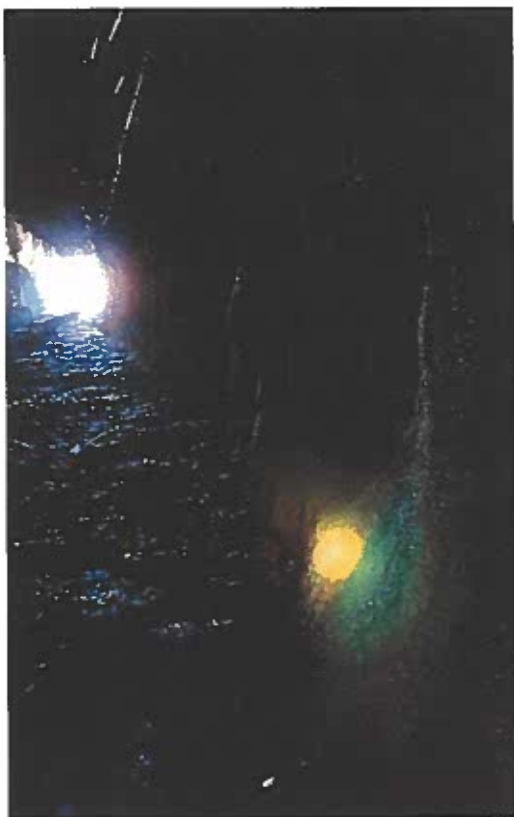
El caudal efluente del túnel oscilaba en momentos de esa inspección alrededor de 262 litros/seg, requiriéndose para circular por el mismo de equipo especial para sortear estas corrientes y escurrimientos fuertes de paredes.

Izquierda: imagen de la envergadura del drenaje (>200 litros/seg). Derecha: impacto del drenaje en estabilización

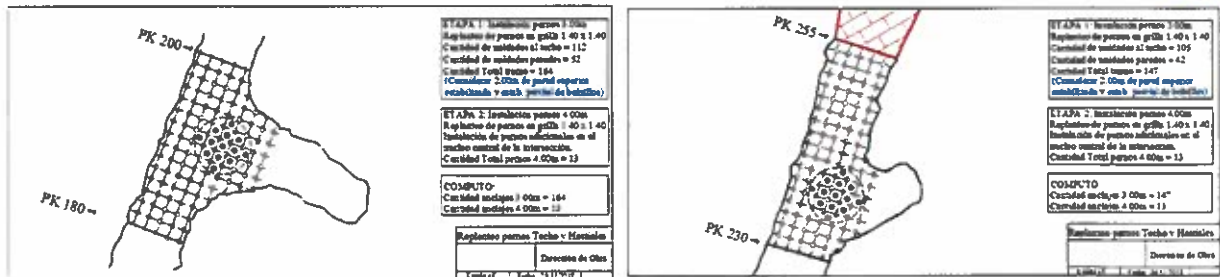
Tramos críticos de estabilización ya ejecutada

Como es sabido, BEASA tomó la opción de rehabilitar la estabilidad del túnel utilizando anclajes de fibra de vidrio y resina inyectada para su vinculación con el terreno, con instalación de malla poliéster como contención superficial; todo esto para los sectores más críticos de su desarrollo. Además de una aplicación de shotcrete con fibras en los tramos que se priorizaron en cuanto requerimientos de estabilización.

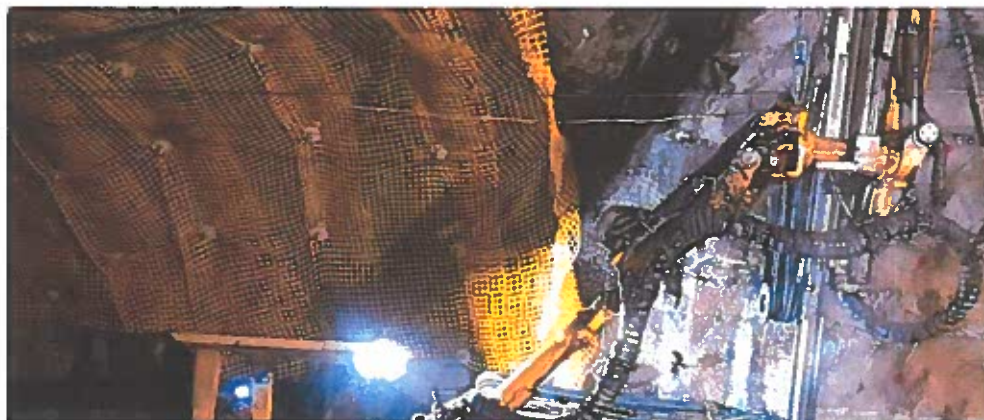
Instancias de instalación de elementos de soporte

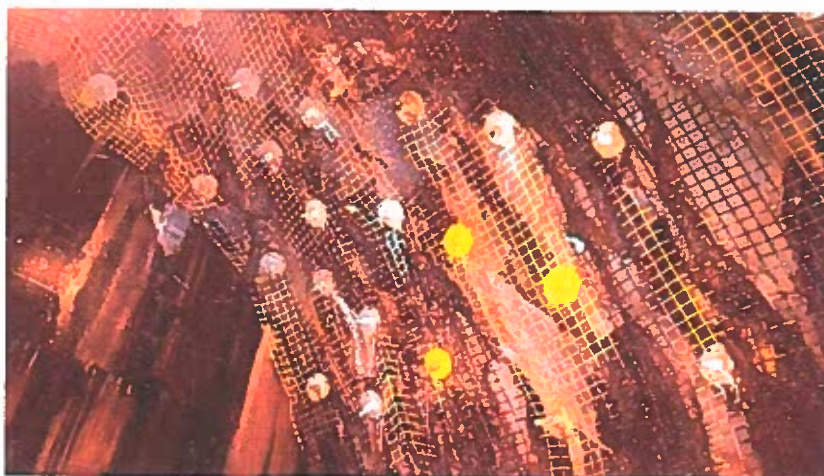
Vista de estabilización contra el tapón

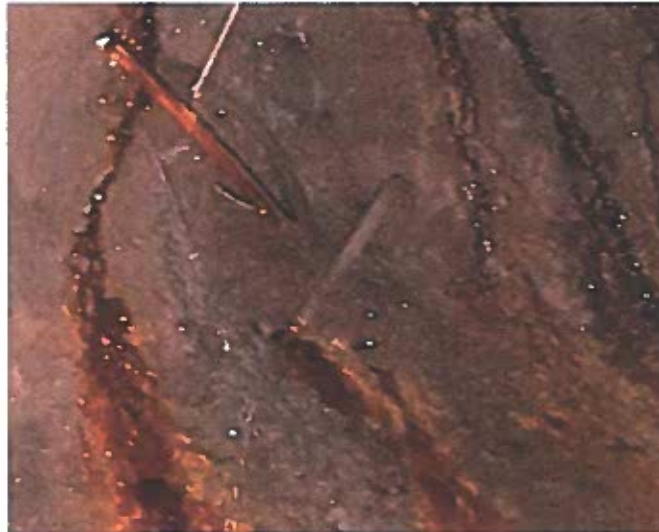
Barbacana drenando

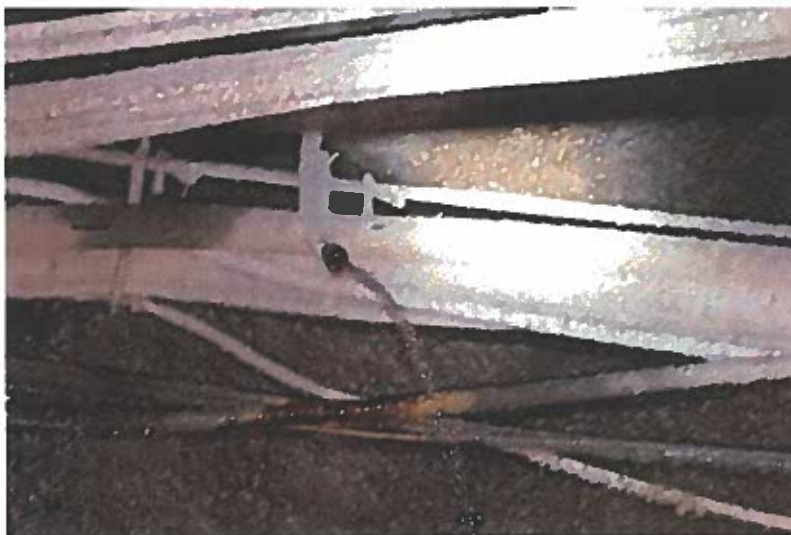
Barbacana drenando

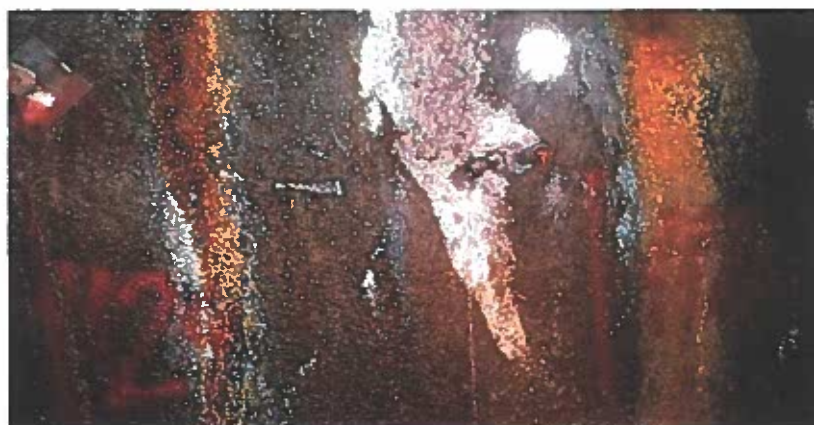
Barbacana drenando
