一、情景描述

某寺庙建筑群（图 3-48-1）由主体建筑和附属建筑构成，均为土石木建筑结构。主体建筑建于公元 1850 年，属于自治区（省）级文物保护单位。

二、消防安全评估方法

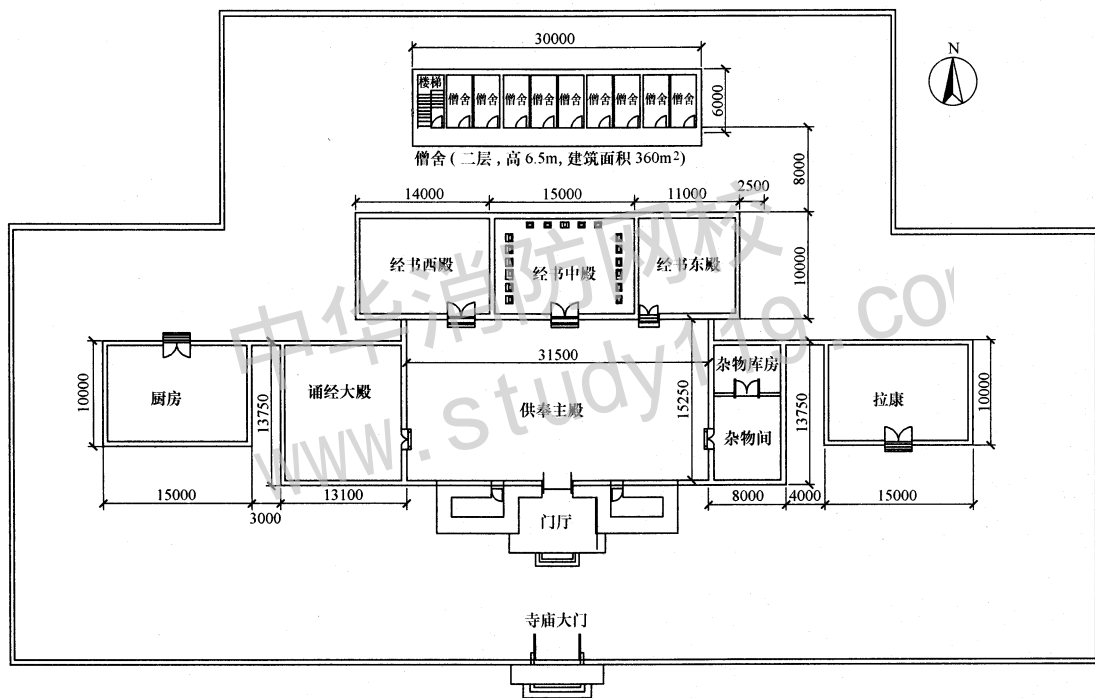
图 3-48-1 建筑总平面布置示意图

1) 耐火等级与防火间距:寺庙主体建筑、拉康、僧舍、厨房均为四级耐火等级建筑;寺庙主体建筑与拉康、僧舍、厨房之间的防火间距分别为4m、8m、3m,均无法满足防火间距要求。

火灾危害性分析:寺庙主体建筑东侧有一栋拉康、北侧有一栋僧舍、西侧有一栋厨房,建筑分布密集,建筑耐火等级低,不排除外来火灾蔓延至寺庙的危险。

评估结论:不合格。

在总体规划的基础上，制定文物古建筑防火安全工作专项规划。住建、消防、文物等部门应督促建设单位根据城市总体规划，制定、实施消防规划设计，拓宽消防车道，留足防火间距，落实消防水源。在实施水、电、气等管道改造工程时，改造地下消防管网，保障文物古建筑消防安全。

在不影响文物古建筑外观的情况下，开辟消防车道；根据实际情况，建立防火墙或者设置防火卷帘，实行防火分隔，以利于火灾的控制和扑救。
