水利水电快报 EWRHI

卡里巴坝溢洪道的安全加固

C. MTsokodayi

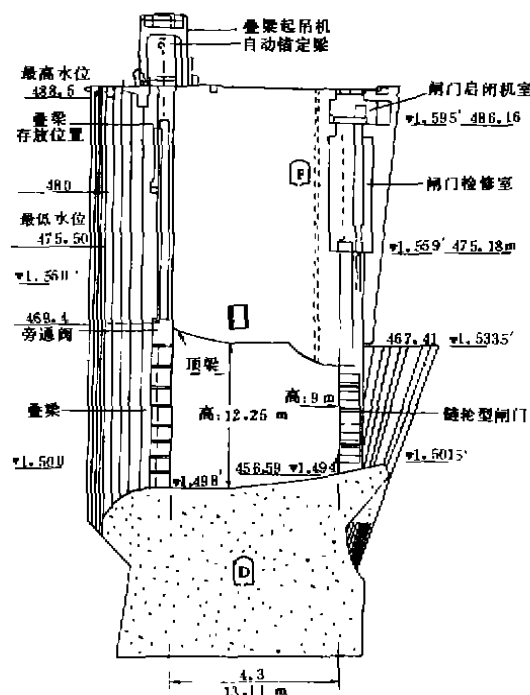
附图 卡里巴坝溢洪道断面图(示有链轮型闸门)

通气室和“排灰管”也是一个直接渗透邻近止水面上游较薄混凝土区的水源,混凝土内长期有水,促使混凝土膨胀(见附图)。
