卡里巴拱坝的监测和维修

B·戈古尔 A·S·穆帕拉

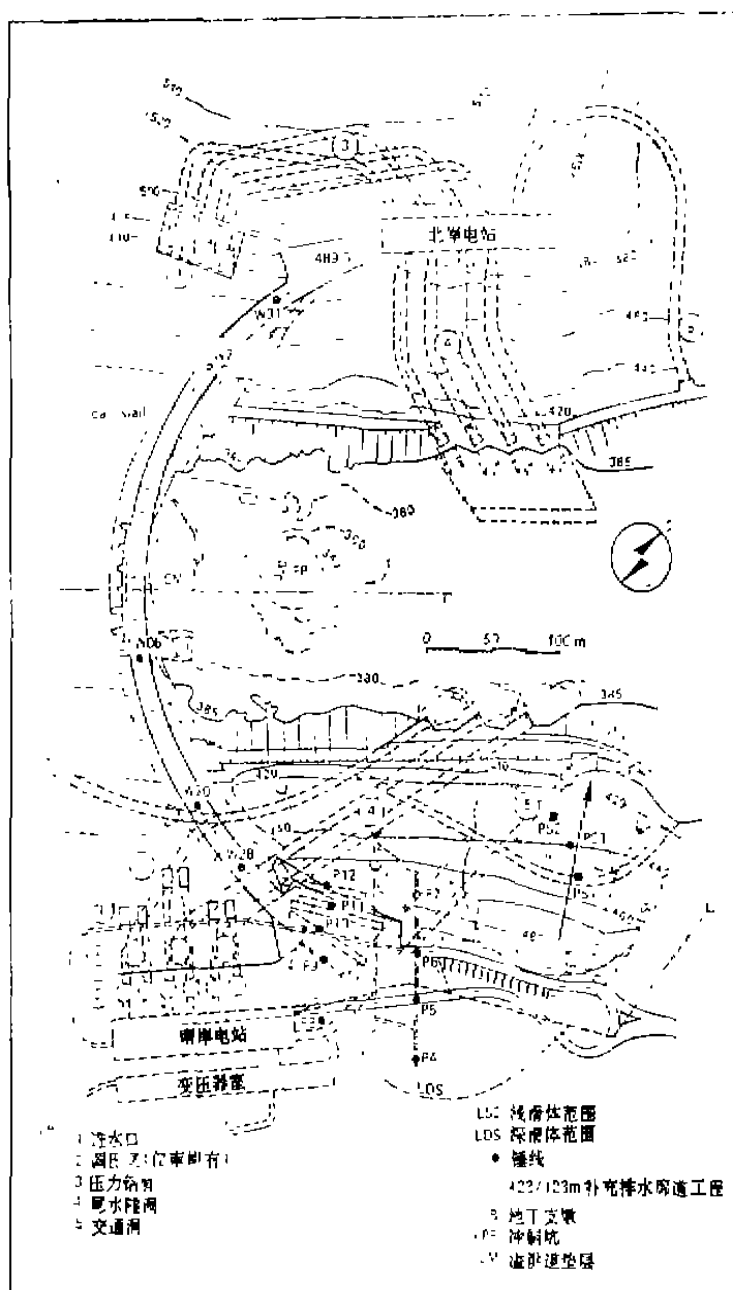
图1 卡里巴工程总布置图

由南岸坝肩中新的锤线监测值可以得出初步结论,可以弄清这座主要结构物及周围边坡的性能。坝肩似乎没有发生朝河流方向的明显位移。但是,再往下游,50m厚的深层滑体(0.5mm/年)和重叠的15m厚的浅层滑体(+1mm/年)不断地发生微量的边坡位移。见图1。
