08/06/2024		INFORME CIERRE PERICIAL		
DATOS INTERVENCIÓN				
Cod. Valoración:	SVD-66646ECB-1	Ent. Aseguradora:	MUTUA DE PROPIETARIOS, SEGUROS Y REASEGUROS A PRIMA FIJA	
Nº Encargo:	4344169211	Nombre Profesional:	JUAN LOPEZ PONTES	
Teléfono:	649510529	Email:	JUANLOPEZ@COATPO.ES	
Fecha Contacto:	17/05/2024	Fecha Visita:	06/06/2024	
Ref. Perito:	E9997MDP02423144	Fecha Declaración:	17/05/2024	
Asistencia:		Ref. Reparador:		
Ref. Asistencia:		Fecha Encargo Peritaje:	17/05/2024	
Videoperitación:	No	Fecha Emisión Informe:	08/06/2024 15:20:03	
DATOS PÓLIZA Y SINIESTRO				
Num. Póliza:	023861	Nº Siniestro:	43441692	
Fecha Siniestro:	01/01/2023	Ramo:	COMUNIDAD	
Cod. Producto:	CGMEC001	Nombre Producto:	MUTUA EDIFICIO CONFORT	
Fecha Efecto Póliza:	18/12/2019	Causa del Siniestro:	FILTRACIONES FACHADA	
DATOS DEL ASEGURADO				
NIF/CIF:		Asegurado:	C P PRIMERA SANTIAGO DE VIGO, 13	
Nombre Vía:	PRIMERA SANTIAGO DE VIGO	Cod. Postal:	36201

INFORME DEL SINIESTRO

Filtraciones de agua a través de fachada causa daños en vivienda 1ºIzquierda del edificio.

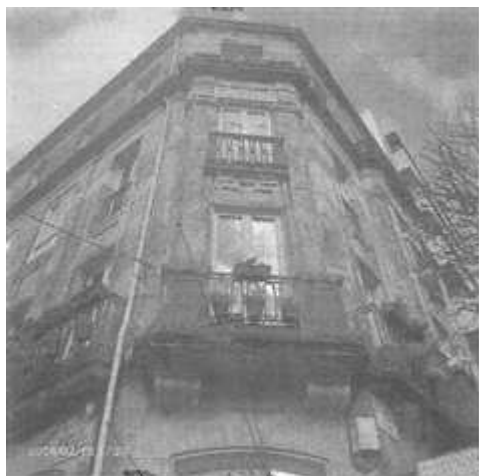
Fotografía: 1
Edificio

Tras este siniestro con la llegada de las lluvias a finales de 2023, se han vuelto a producir filtraciones de agua a la vivienda que esta vez son causadas por filtraciones de agua a través de la fachada del edificio que presenta manchas de verdín en las mismas.

Resque de pluviales exterior. Humedad y vegetación en fachada de 1ª planta

Bajo nuestro parecer la Comunidad debería reparar la cubierta/fachada para evitar estas filtraciones de agua para que luego el seguro de la Comunidad se haga cargo de los daños directos de la vivienda 1ºIzquierda, los estéticos no tienen cobertura en póliza.

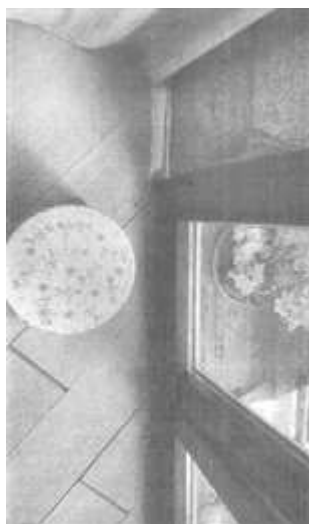
Fotografía: 5
Daños vivienda

Los daños reclamados por este siniestro son daños de falso techo(que ha provocado manchas de agua y fisuras en el mismo por el agua acumulada) y de tarima, que los mismo no fueron atendidos por la Comunidad. Valoran daños estéticos de tarima al no encontrar la misma.
