Solariekampagne 4. kvartal 2010

Januar 2011

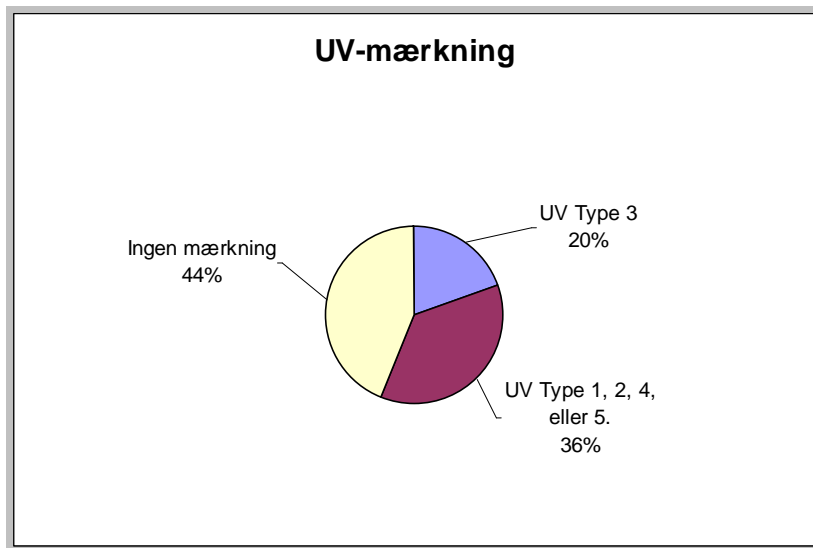
Figur 1

I de 30 besøgte solcentre var der i alt tilsluttet 135 solarier. Af figur 1 fremgår det, at kun 20 % af de 135 solarier var korrekt mærket med typebetegnelsen UV3. 44 % af solarierne var ikke udstyret med en UV-typebetegnelse eller mærkeplade. 36 % af de undersøgte solarier, var mærket med UV-typebetegnelse 1, 2, 4, 5, ingen af disse typer må anvendes i ubemandede solcentre.

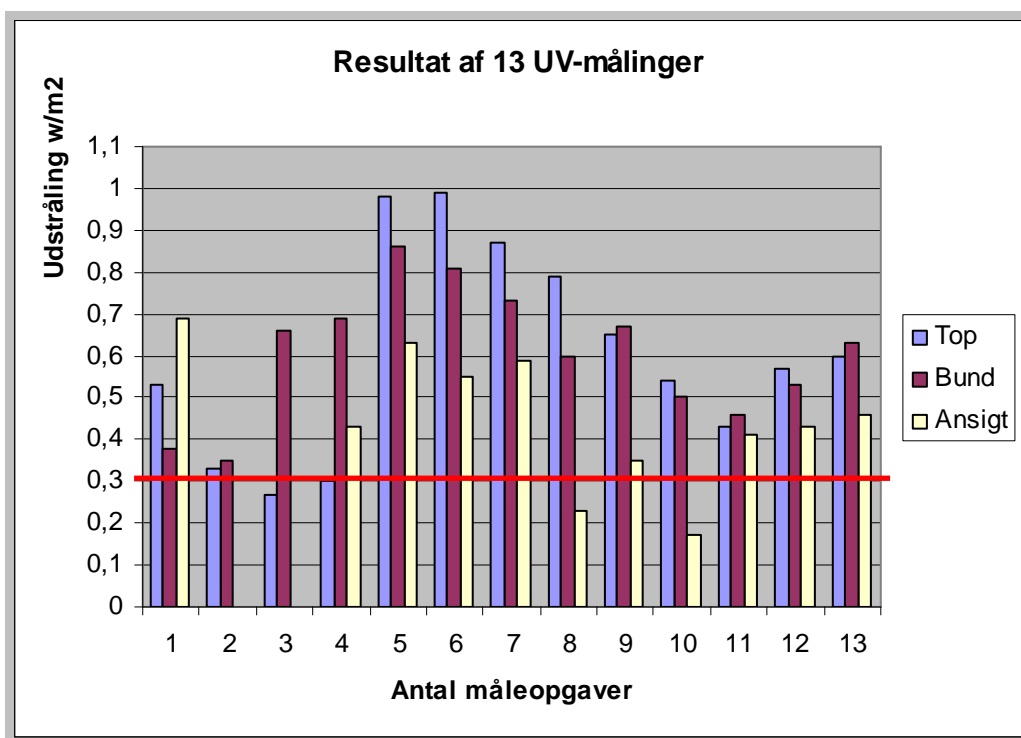
Figur 2

Hver måleopgave består af en måling af strålingsniveauet fra henholdsvis top, bund, og ansigtssol. I henhold til standarden EN 335-2-27 må et solarium af typen UV 3 maksimalt udsende et samlet UV-stråling på $0,3 \text{ w/m}^2$. I figur 2 fremgår resultatet af alle målinger.

Der blev udstedt brugsforbud i de solarier, der havde for kraftig UV-udstråling. 3 af de berørte solcentre valgte at rette op på situationen, mens det ved efterfølgende kontrolbesøg kunne konstateres, at de 3 øvrige centre ikke efterlevede brugsforbudet. De blev derfor meldt til politiet.

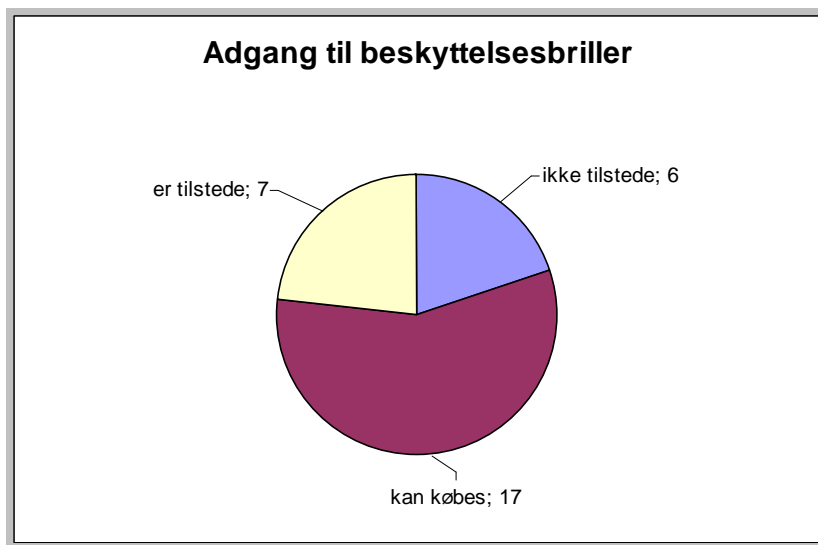
Figur 3

I solcentrene skal der være adgang til beskyttelsesbriller. Solcentrene kan anvende automater, hvor brugerne kan købe briller. Alternativt skal der skal ligge briller i kabinerne. Af figur 2 fremgår det, at i 30 undersøgte solcentre, var det i 6 centre ikke muligt at anskaffe briller. I 17 centre kunne der købes briller i en automat, og i 7 centre var der briller tilstede i kabinerne.

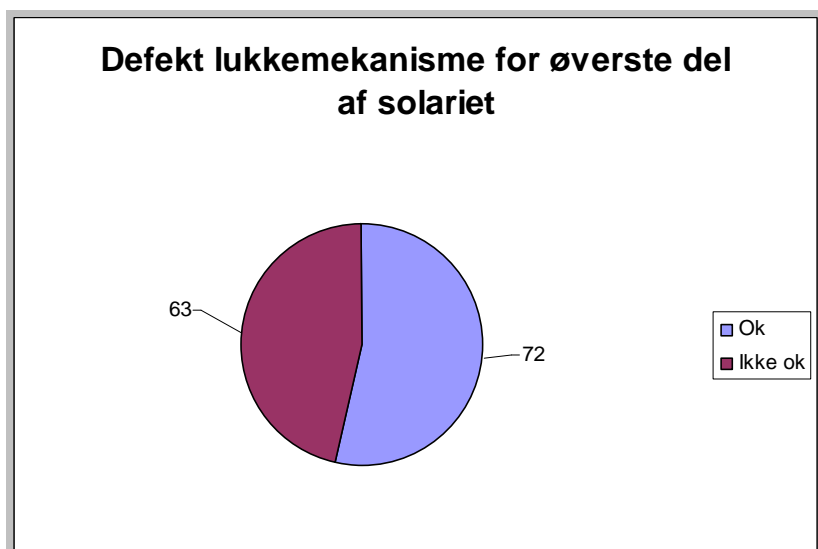
Figur 4

Solariet skal være konstrueret således, at øverste del skal kunne holde dens egen vægt i alle positioner. Dette skyldes, at der ikke må opstå en situation, hvor en bruger kan føle sig indespærret i solariet. Ud af i alt 135 undersøgte solarier, var der 63 tilfælde, hvor lukkemekanismen ikke var korrekt indstillet.
